**PROCES VERBAL
DESCRIPTIF**

Constat du : 04 juin 2024

101, l'Inaudière 85310 CHAILLÉ SOUS LES ORMEAUX (RIVES DE L'YON)

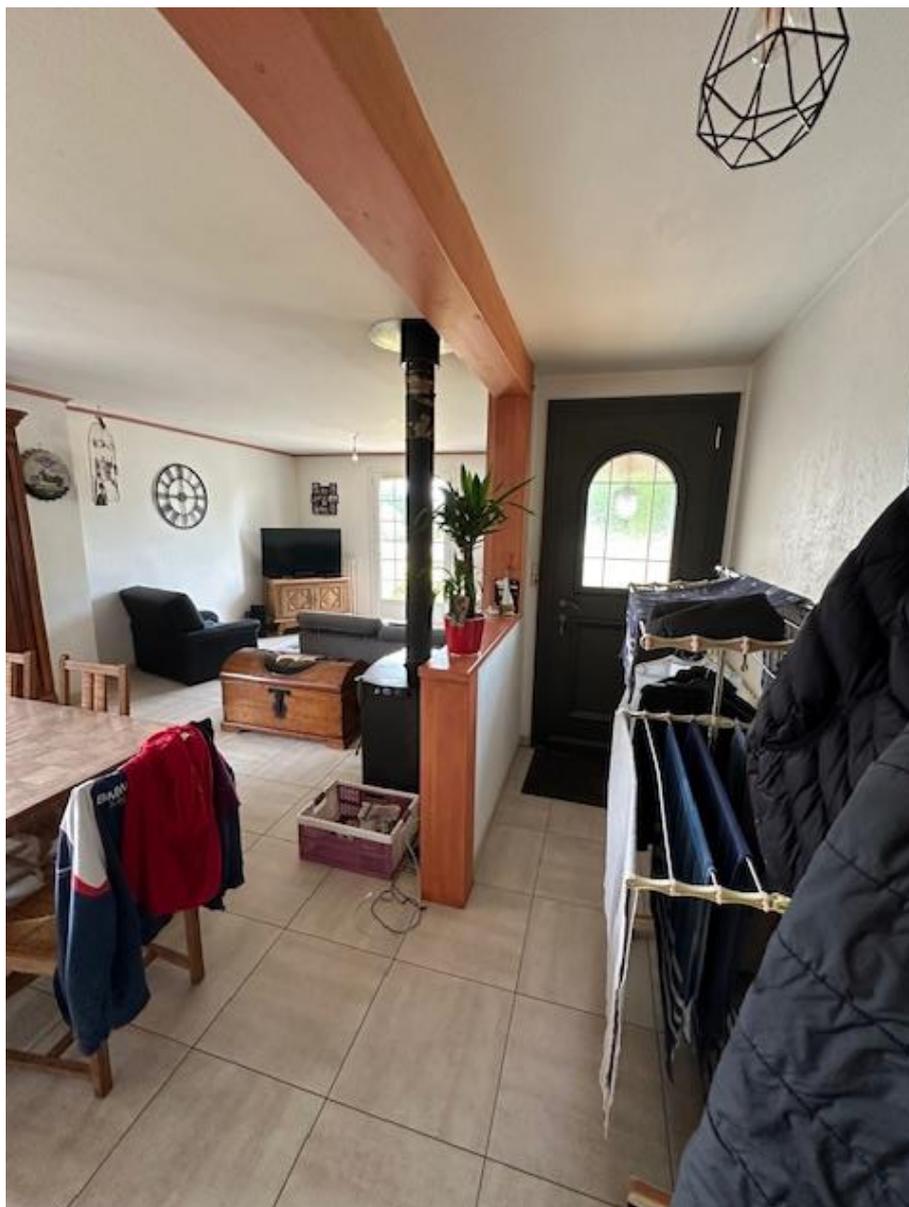
Entrée

Carrelage et plinthes carrelage en bon état général.

Plâtre et peinture sur papier-peint en état d'usage normal.

Peinture sur plâtre en état d'usage normal.

- Fenêtre menuiserie PVC
- Porte menuiserie bois en état de fonctionnement et en état d'usage normal avec carreau vitré, double vitrage en bon état général.
- Portes de distribution en menuiserie bois en état de fonctionnement.
- Une ampoule sur douille en état d'usage normal.

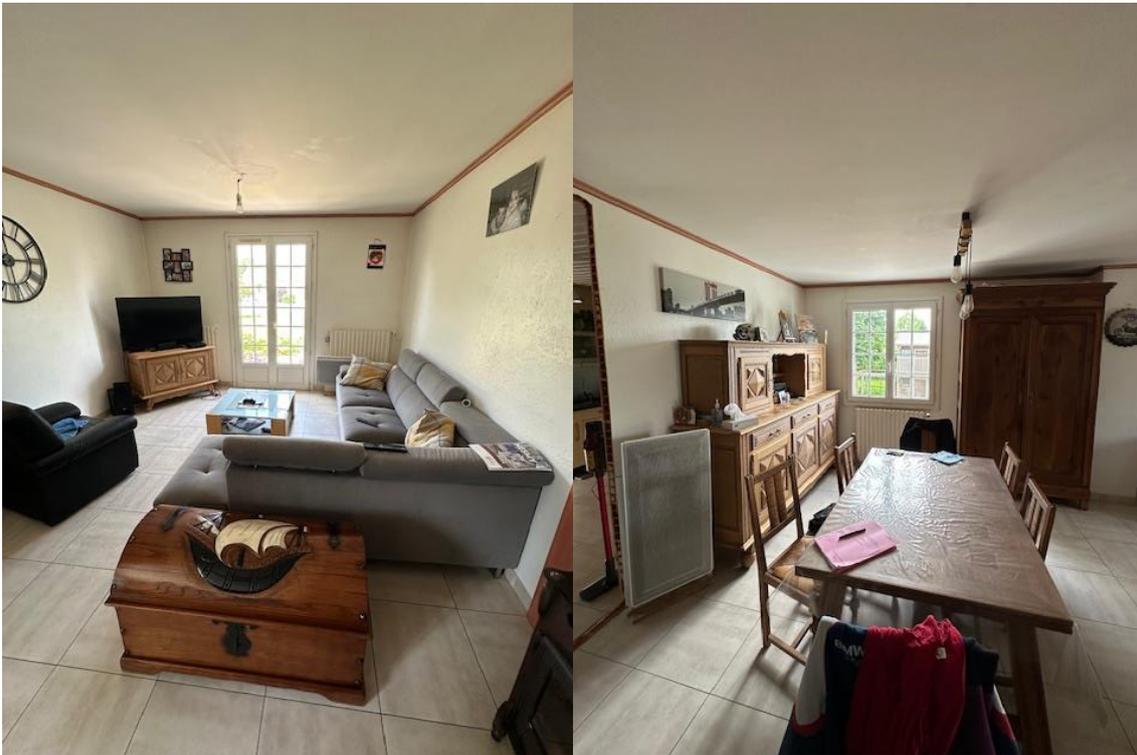
Séjour

Carrelage et plinthes carrelage en bon état général.

Plâtre et peinture sur papier-peint en bon état général.

Peinture sur plâtre en état d'usage normal. Quelques taches.

- Fenêtres menuiseries PVC en état de fonctionnement et en état d'usage normal.
- Portes de dégagement menuiseries bois en état de fonctionnement.
- Ampoule sur douille en état d'usage normal et en état de fonctionnement.
- Un poêle à bois en état d'usage normal.
- Radiateurs en état d'usage normal dont radiateurs électriques en état d'usage normal.
- Double porte sur l'extérieur menuiserie PVC avec poignées, le tout en état de fonctionnement et en état d'usage normal.
- Fenêtres menuiserie PVC avec poignées, le tout en état de fonctionnement et en état d'usage normal.
- Réseau électrique et appareillages en place.
- Un luminaire en état d'usage normal et en état de fonctionnement.
- Dégagement vers la cuisine : encadrement sans porte.

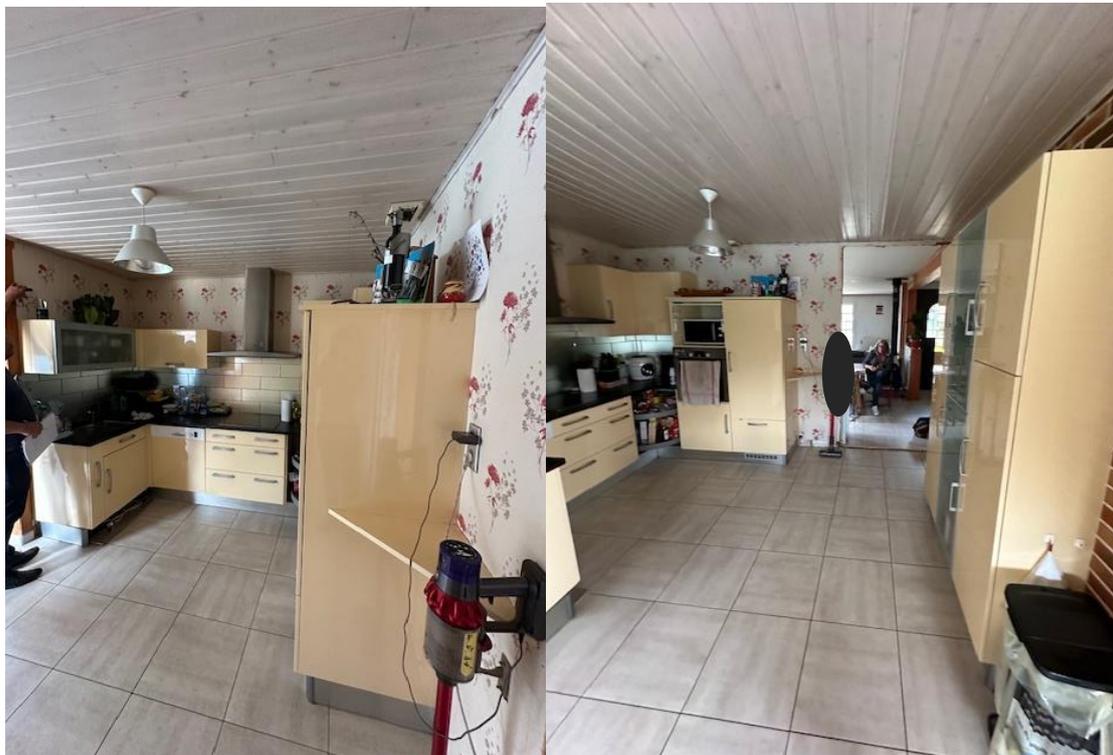
Carrelage et plinthes carrelage en état d'usage normal.

Plâtre et papier-peint en état d'usage normal.

Lambris bois en bon état général.

- Un luminaire en état d'usage normal et en état de fonctionnement.
- Cuisine équipée : meubles avec portes et tiroirs en état de fonctionnement et en état d'usage normal, un évier en état d'usage normal, une hotte en état d'usage normal et en état de fonctionnement, placards suspendus en état d'usage normal.
- Une bouche VMC de ventilation en état d'usage.
- Réseau électrique et appareillages en place.
- Dégagement sur la salle à manger : encadrement sans porte en menuiserie bois en bon état général.
- Dégagement sur le couloir : encadrement de porte, la porte est manquante.

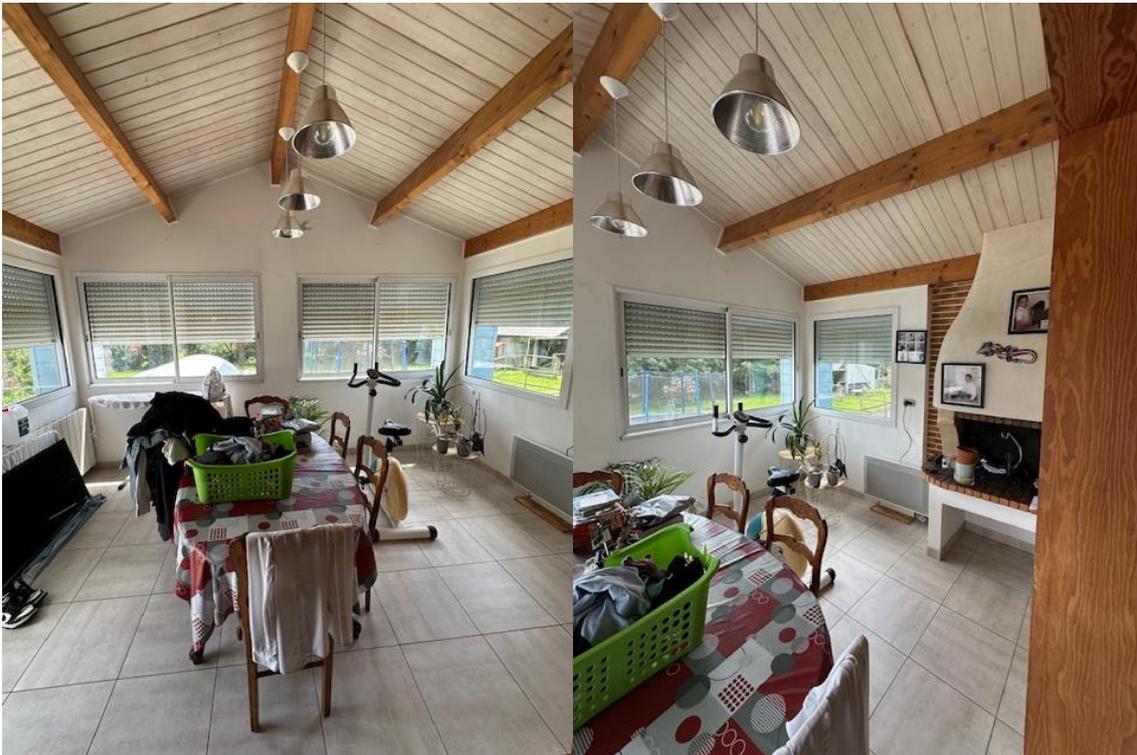
Salle à manger/Véranda

Carrelage et plinthes carrelage en état d'usage normal.

Peinture sur plâtre et papier-peint en état d'usage normal.

Lambris bois en bon état général.

- Un luminaire en état d'usage normal et en état de fonctionnement.
- Radiateurs en bon état général.
- Fenêtres menuiseries PVC en état de fonctionnement et en état d'usage normal défendues par des volets roulants électriques en état d'usage normal et en état de fonctionnement
- Une porte vitrée d'accès sur terrasse extérieure, double vitrage, menuiserie PVC avec poignées et serrure à clé, le tout en état de fonctionnement et en état d'usage normal.
- Réseau électrique et appareillages en place. Encadrements de prises manquants à certains endroits.
- Une cheminée en bon état général. Traces de suie.

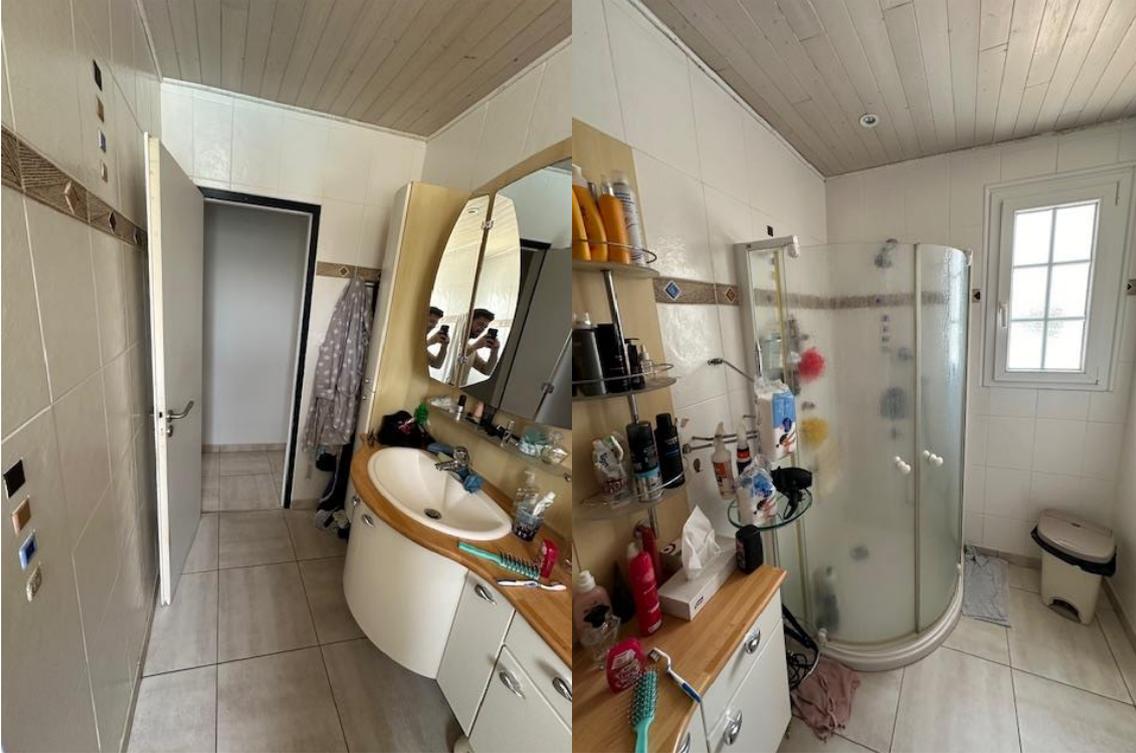
Salle d'eau

Sol :
Carrelage et plinthes carrelage en état d'usage normal.
Bague de seuil abîmée.

Murs :
Faïence, carreaux de carrelage en bon état d'usage.

Plafond :
Lambris bois en bon état général.

- Spots encastrés au plafond en état d'usage normal et en état de fonctionnement.
- Un meuble suspendu avec vasque en état d'usage normal. Portes de placard et tiroirs en état de fonctionnement et en état d'usage normal.
- Un miroir en état d'usage normal.
- Une cabine de douche en état d'usage normal avec robinetterie en place et en état de fonctionnement.
- Une fenêtre, un ouvrant, menuiserie PVC avec poignée en état de fonctionnement, le tout en état d'usage normal.
- Une bouche de ventilation sale.

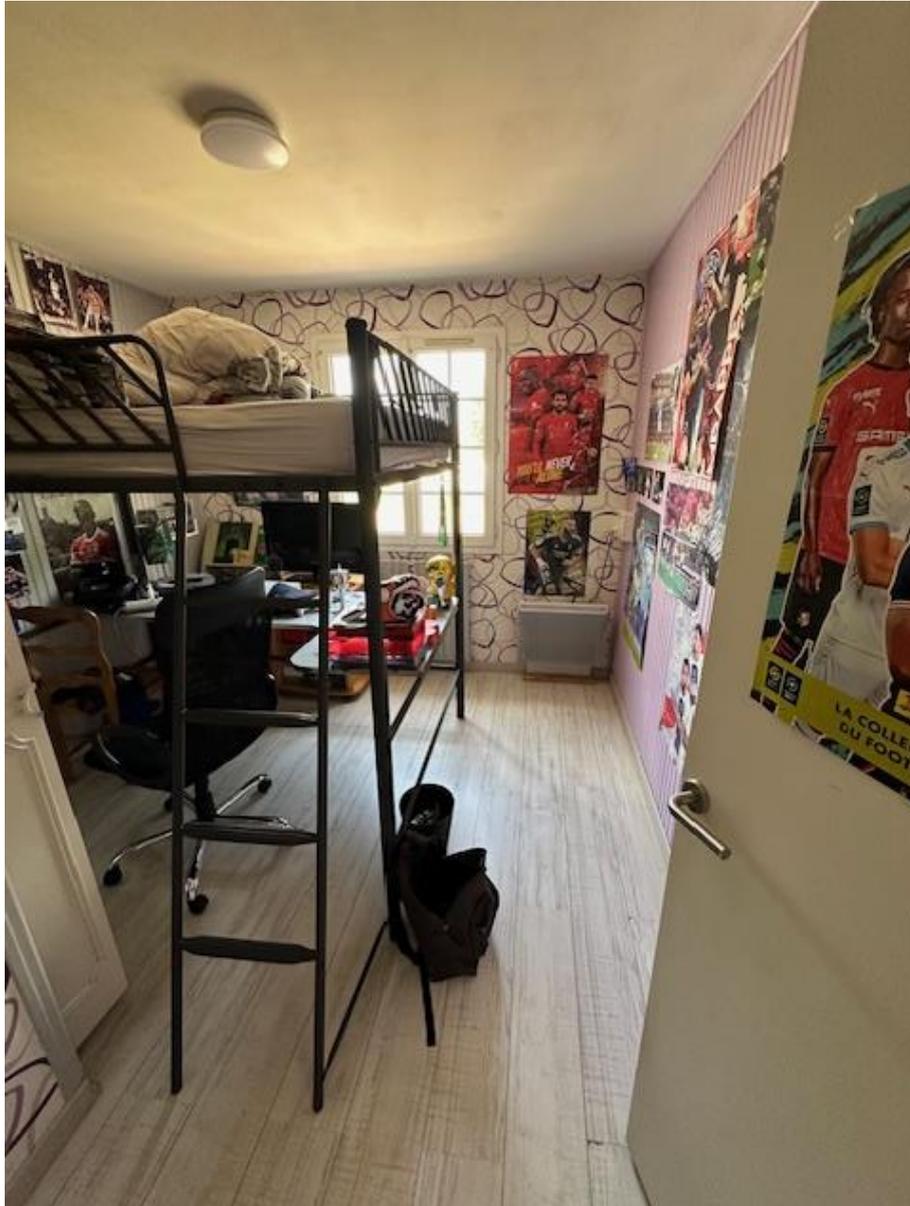
Première chambre

Sol :
Parquet bois stratifié en état d'usage normal.
Plinthes carrelage en état d'usage normal.
Baguette de seuil écaillée.

Peinture sur plâtre en état d'usage normal. Quelques traces.

- Une applique lumineuse au plafond en état d'usage normal et en état de fonctionnement.
- Radiateur électrique en état d'usage normal et en état de fonctionnement.
- Une fenêtre, deux ouvrants, menuiserie PVC, double vitrage avec poignées en état de fonctionnement, le tout en état d'usage normal.
- Réseau électrique et appareillages en place. Un bloc de prises en état d'usage.
- Un radiateur en état d'usage normal avec tête thermostatique.
- Un placard intégré avec portes bois et étagères, le tout en état d'usage normal.
- Une porte menuiserie bois, avec poignées et serrure à clé en état de fonctionnement et en état d'usage. Le bas de porte est abîmé.
- Une butée de porte.

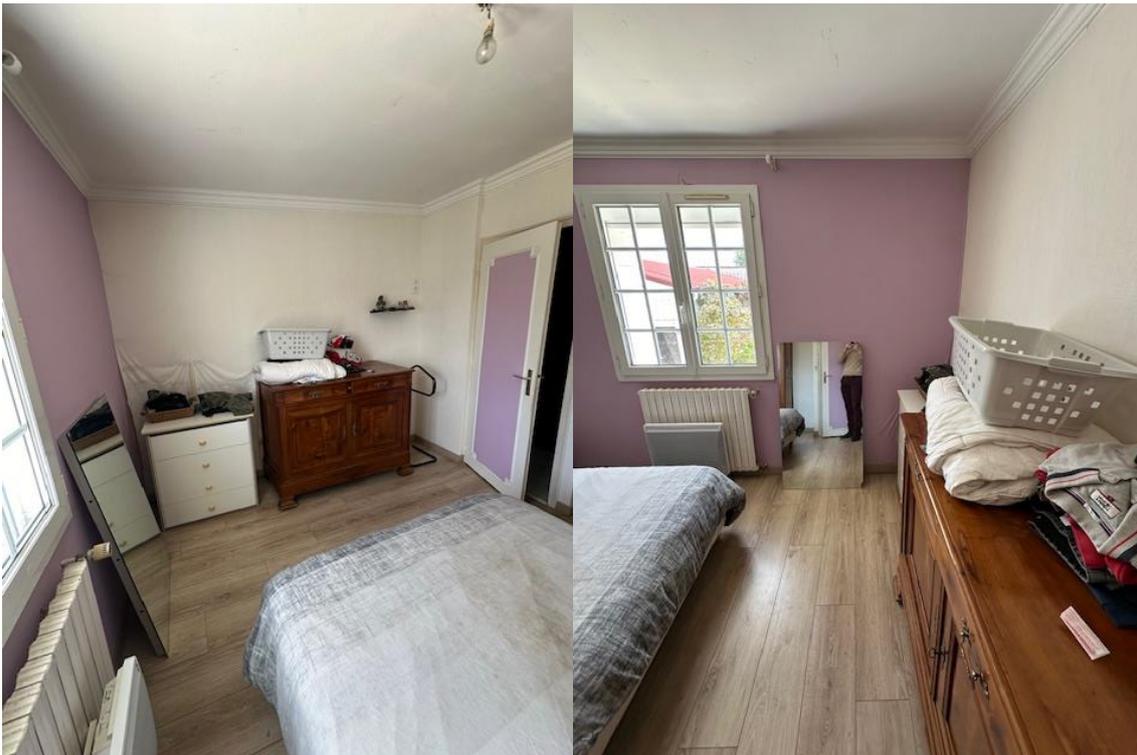
Chambre au fond du couloir à droite

Parquet bois stratifié en état d'usage normal.

Peinture sur plâtre et papier-peint en état d'usage normal.

Peinture sur plâtre en état d'usage normal. Quelques traces noires éparses.

- Une ampoule sur douille en état de fonctionnement et en état d'usage.
- Réseau électrique et appareillages en place.
- Radiateur avec tête thermostatique en état d'usage.
- Radiateur électrique en état d'usage et en état de fonctionnement.
- Une fenêtre deux ouvrants, double vitrage, menuiserie PVC avec poignées en état de fonctionnement, le tout en état d'usage, défendue par un volet extérieur en état de fonctionnement.
- Support de tringle à rideaux sans tringle.
- Une porte menuiserie bois avec poignées et serrure à clé en état de fonctionnement et en état d'usage.

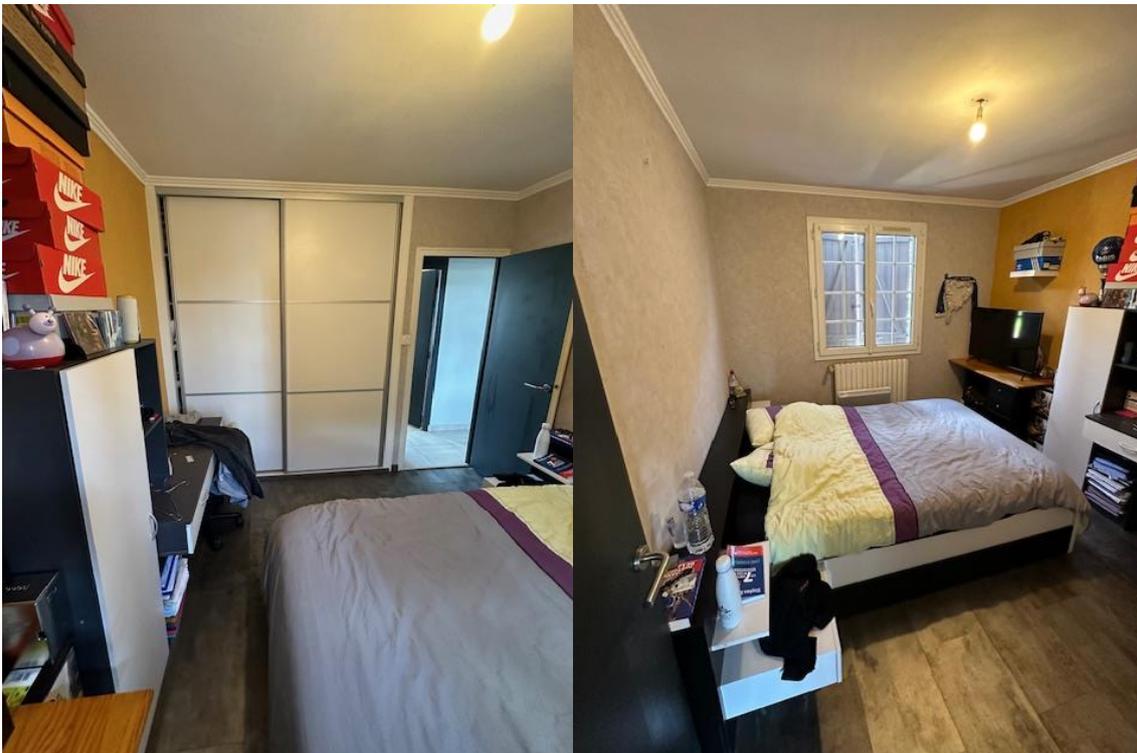
Seconde chambre au fond du couloir à gauche

Parquet bois stratifié en état d'usage. Quelques décollements.

Papier-peint en état d'usage. Décollements par endroits.

- Une ampoule sur douille en état d'usage et en état de fonctionnement. Trou au niveau du plafond.
- Une fenêtre, deux ouvrants, double vitrage, menuiserie PVC avec poignées en état de fonctionnement, le tout en état d'usage, défendue par des volets battants extérieurs en état de fonctionnement et en état d'usage.
- Radiateur avec tête thermostatique en état d'usage.
- Radiateur électrique en état d'usage et en état de fonctionnement.
- Réseau électrique et appareillages en place.
- Un placard intégré avec portes coulissantes en état de fonctionnement et en bon état général.
- Une porte menuiserie bois avec poignées et serrure à clé en état de fonctionnement et en état d'usage normal.
- Baguette de seuil abîmée.

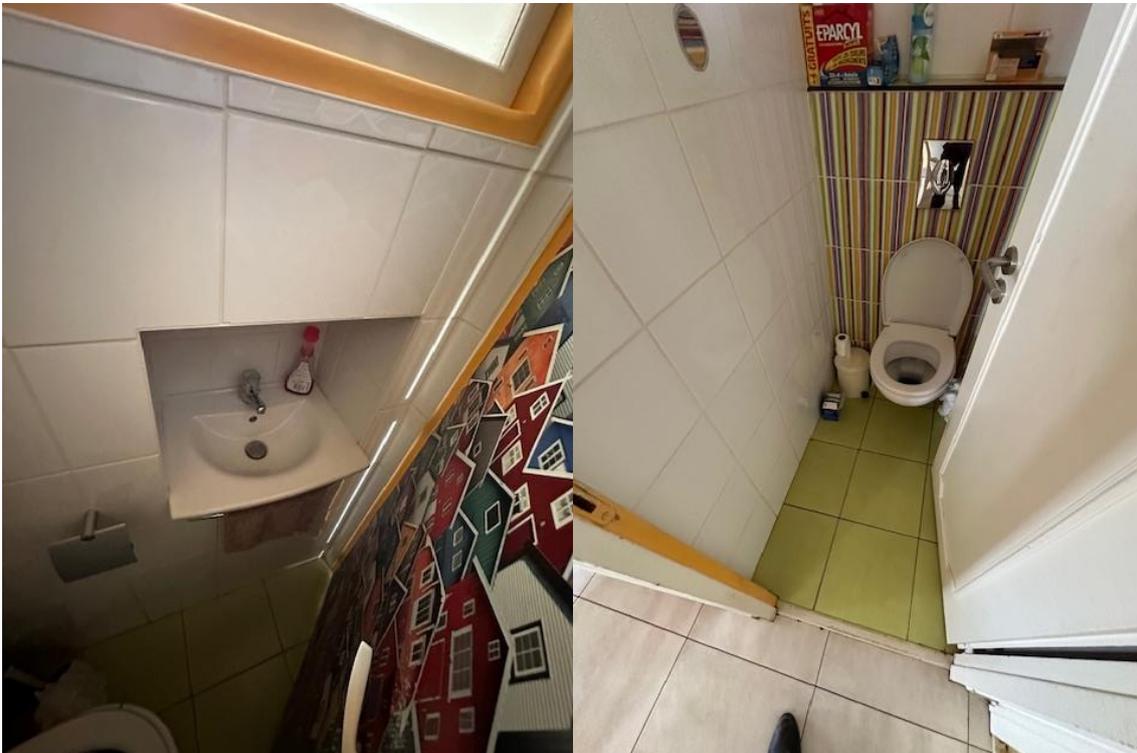
Toilettes

Carrelage en état d'usage normal.

Peinture sur plâtre avec trappe d'accès aux combles en état d'usage.

- Une bouche de ventilation sale.
- Une cuvette WC suspendue en état d'usage normal avec lunette, abattant et mécanisme de chasse d'eau en état de fonctionnement.
- Un lave-mains en état d'usage normal avec robinetterie en état de fonctionnement.
- Support de papier toilette.
- Un carreau vitré menuiserie bois en état d'usage.
- Une applique lumineuse en état d'usage normal et en état de fonctionnement.
- Une porte menuiserie bois avec poignées et verrou en état d'usage normal et en état de fonctionnement.

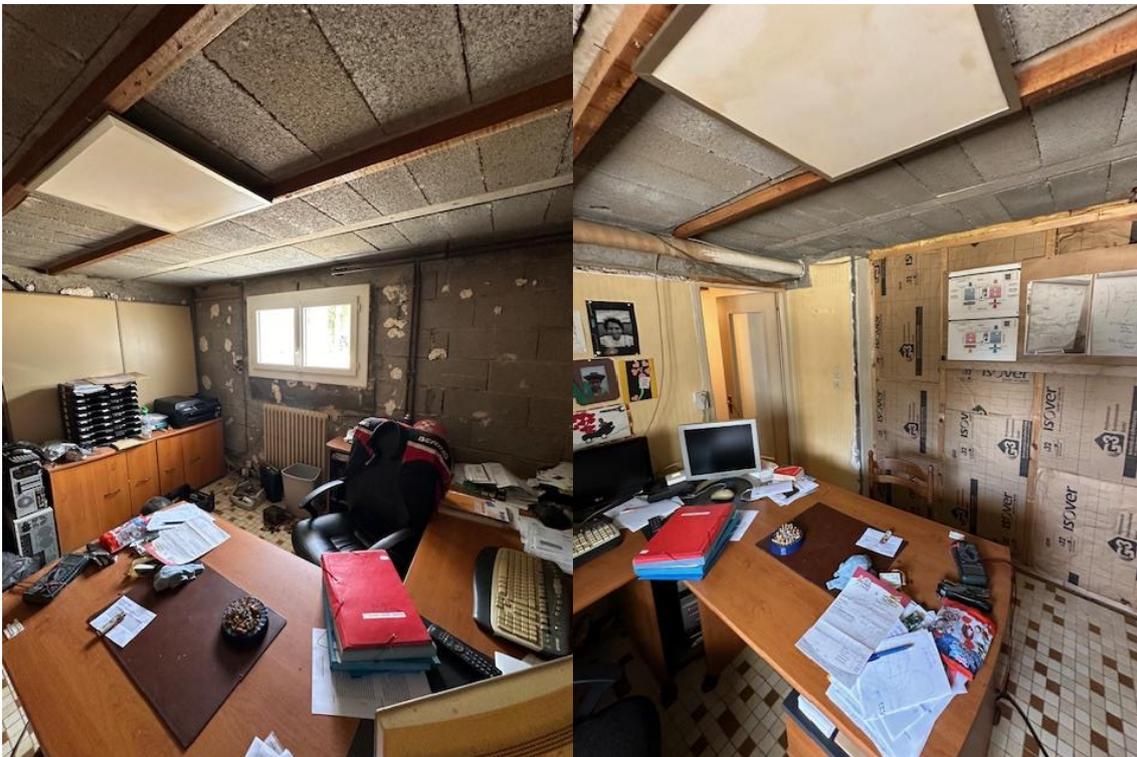
Bureau

Sol :
Carrelage vétuste.

- Une fenêtre PVC deux ouvrants
- Réseau électrique et appareillages en place. Réserve sur l'état de fonctionnement

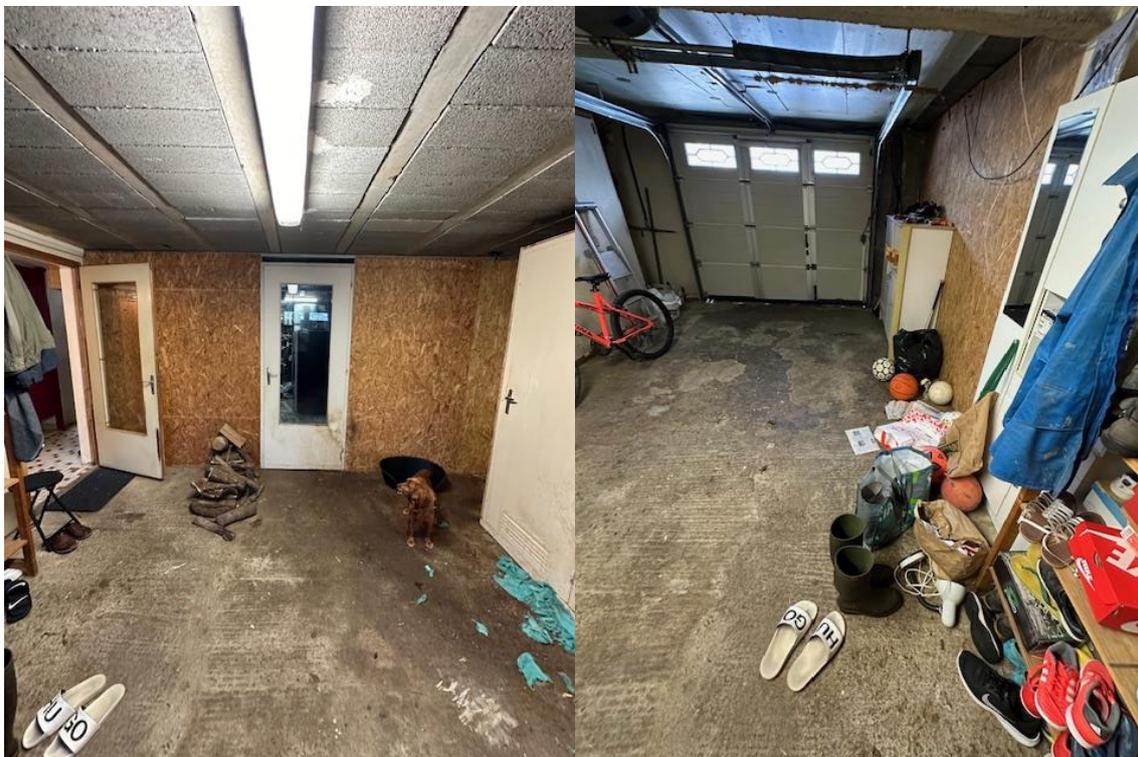
Garage

Sol :
Dalle béton vétuste

- Un néon
- Porte sectionnelle fonctionnelle.
- Réseau électrique et appareillages en place.

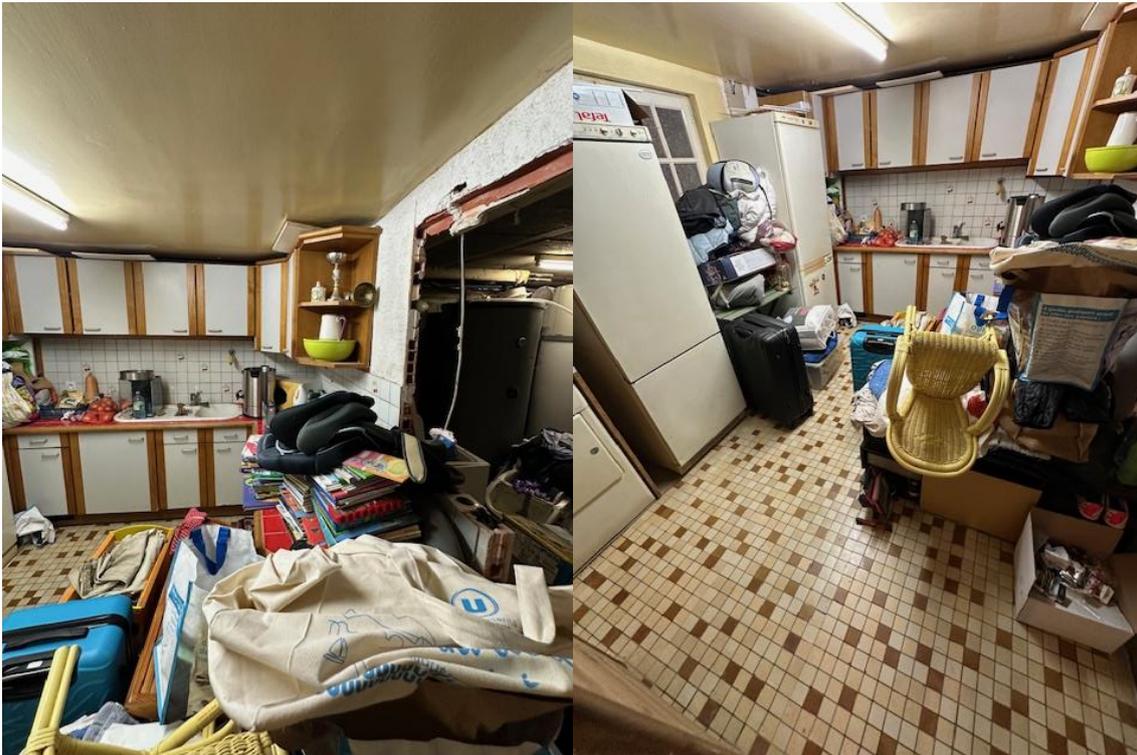
Cuisine

Sol :
Carrelage vétuste

Murs :
Faïence et peinture vétuste

Plafond :
Peinture vétuste

Equipements :
- Un néon
- Kitchenette et meubles de cuisine avec équipements en état d'usage. Vétuste
- Réseau électrique et appareillages en place.

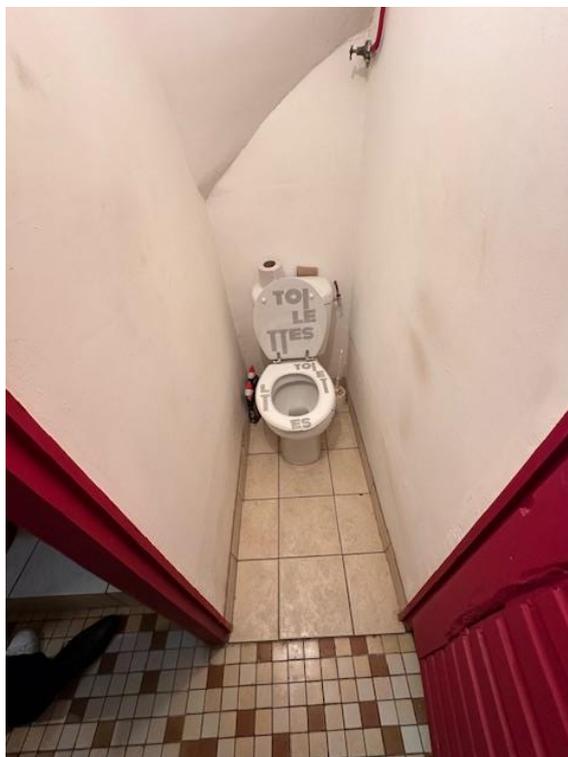
Toilettes

Sol :
Carrelage vétuste

Murs :
Peinture vétuste et traces noires.

- Un point lumineux
- Cuvette, abattant et chasse d'eau en état d'usage.
- Réseau électrique et appareillages en place.

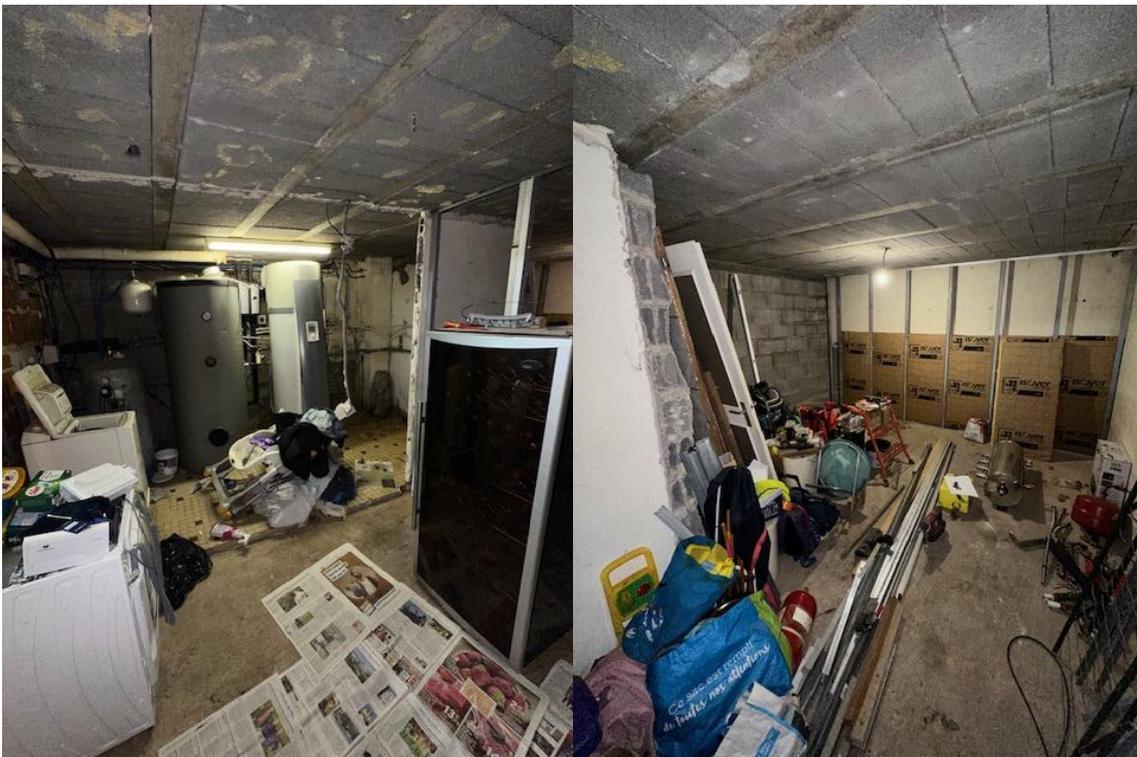
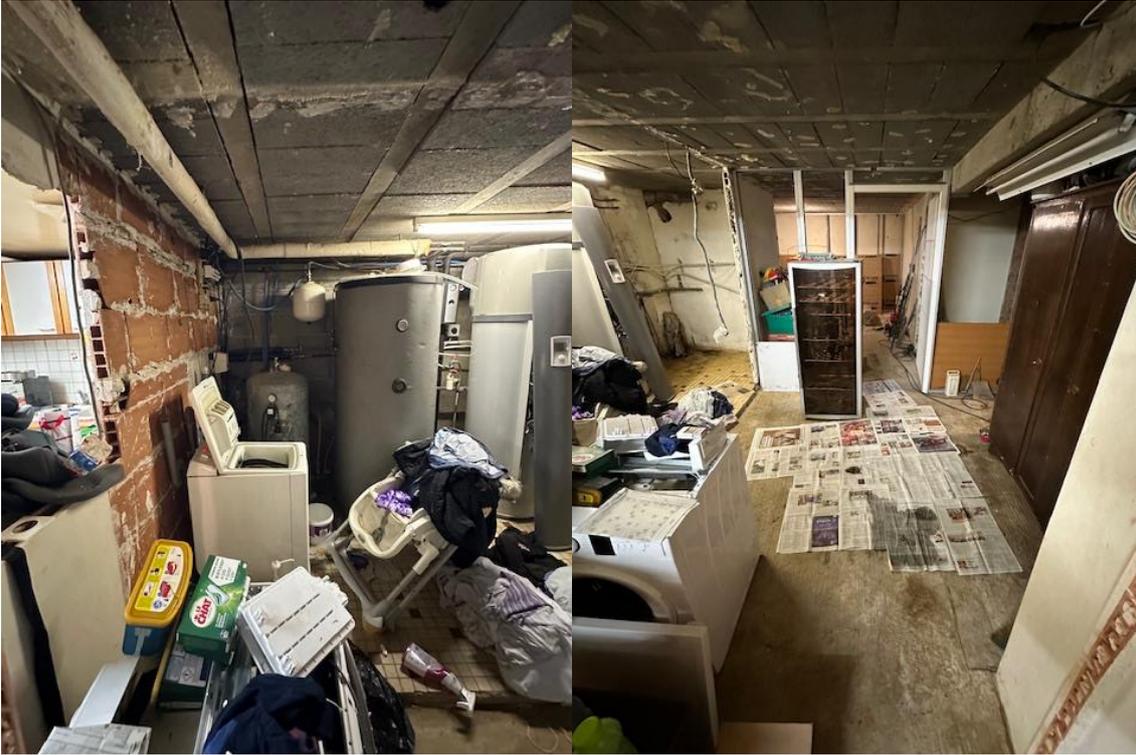
Pièces en travaux

Carrelage vétuste et béton brut

Parpaings, briques et cloisons BA13 non finalisées.

- Points lumineux en état d'usage
- Ballons d'eau chaude et équipements de chauffage en place.
- Réseau électrique et appareillages en place. Réserve sur la mise aux normes de ces derniers

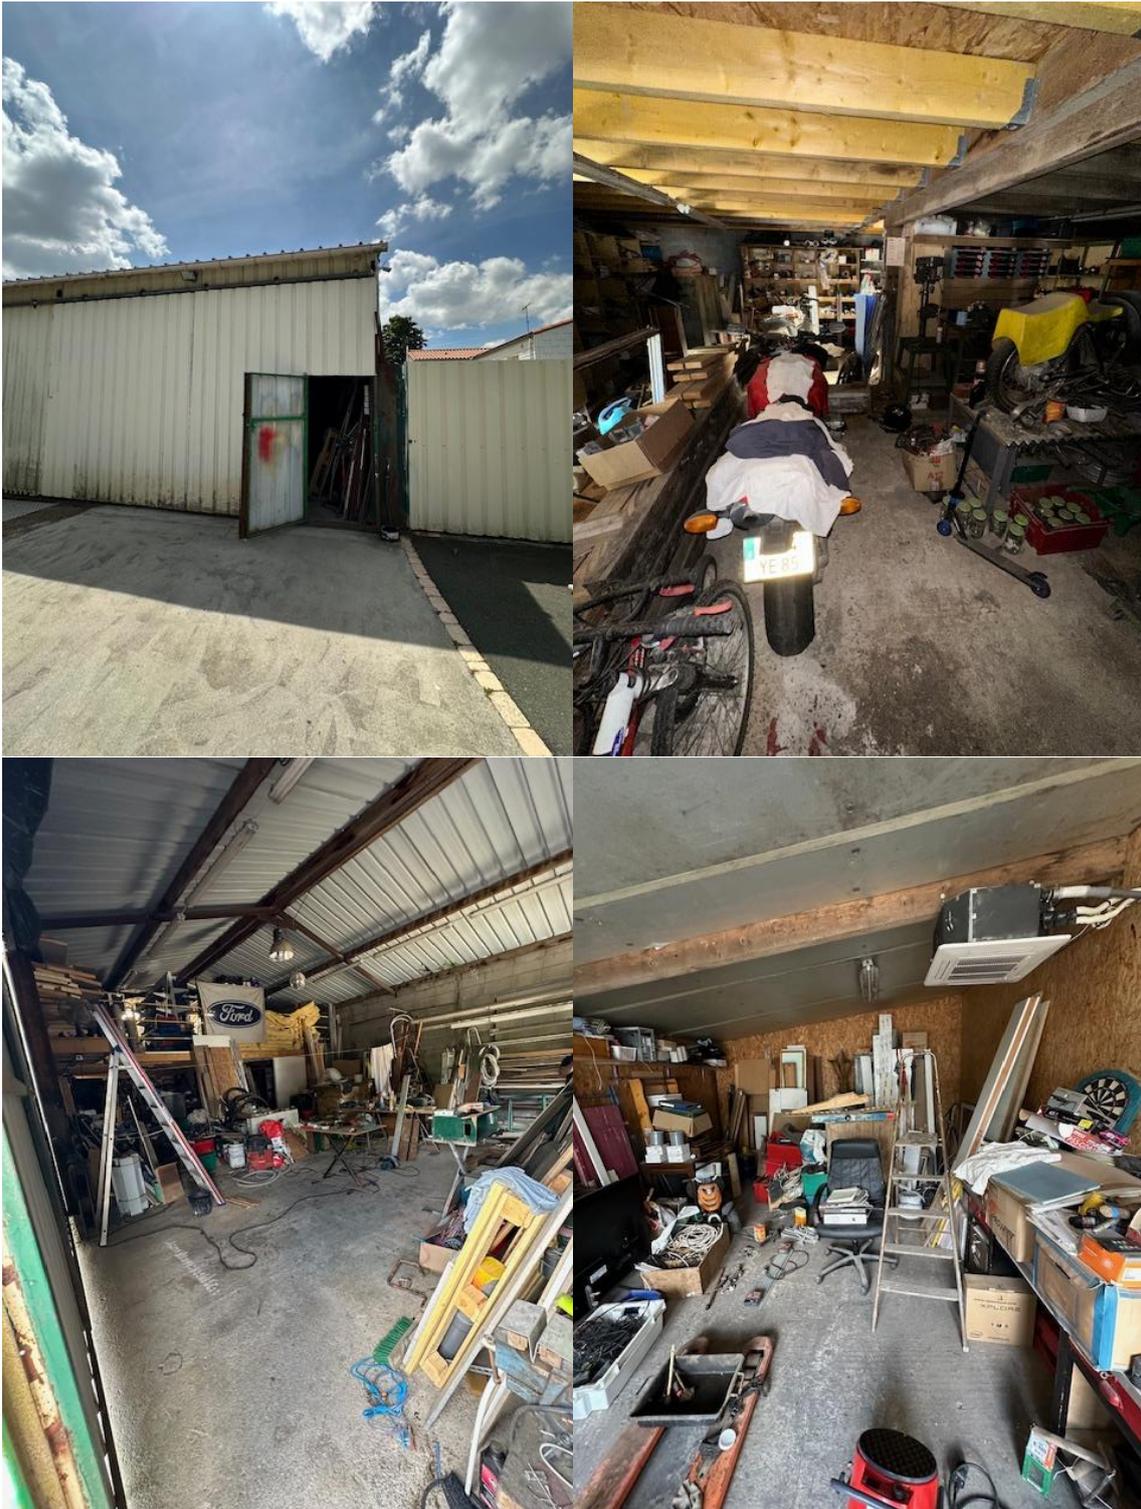
Hangars extérieurs

Sol :
Béton brut, vétuste.

Murs :
Bardage vétuste.

- Points lumineux en place.
- Réseau électrique et appareillages en place. Réserve sur la mise aux normes.
- Accès par porte PVC vitrée en état d'usage au hangar principal.
- Climatisation fonctionnelle dans le hangar secondaire et accès par porte aluminium vitrée en état d'usage mais vétuste.

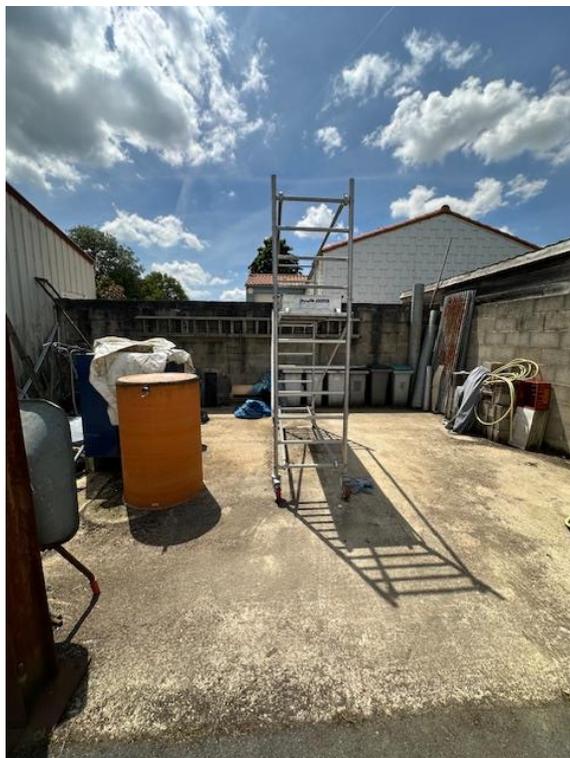
**Zone de stockage extérieur**

Murs :
Parpaings vétustes

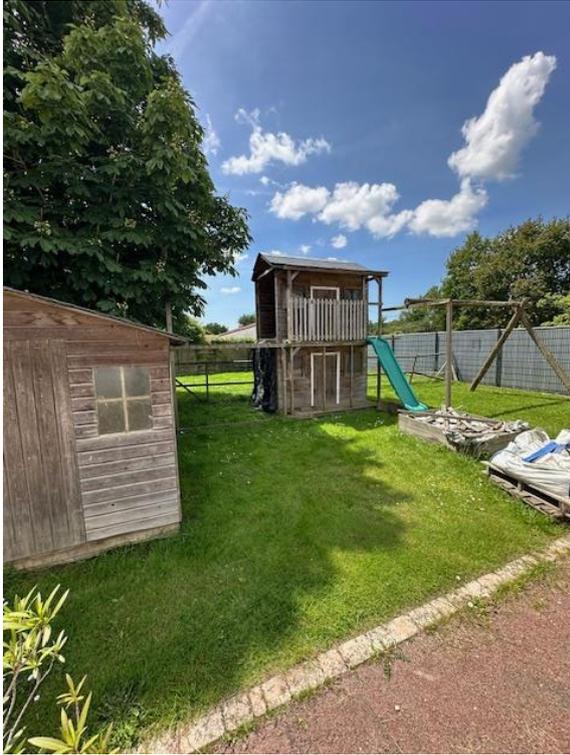
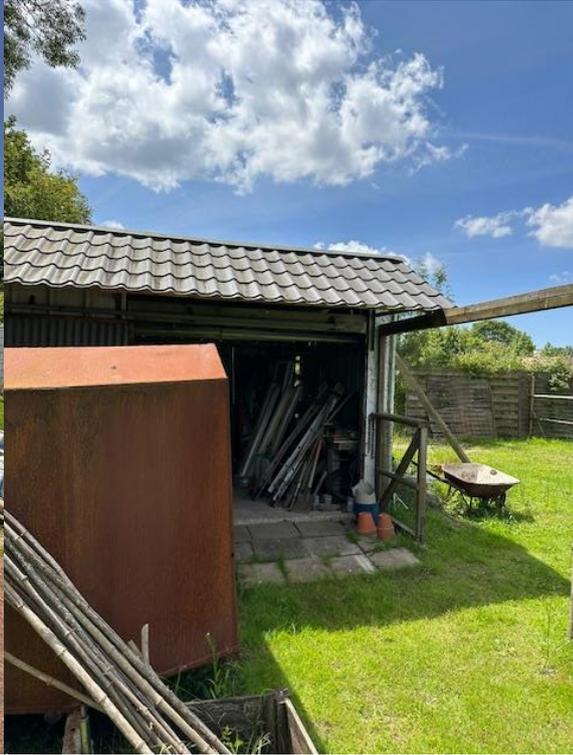
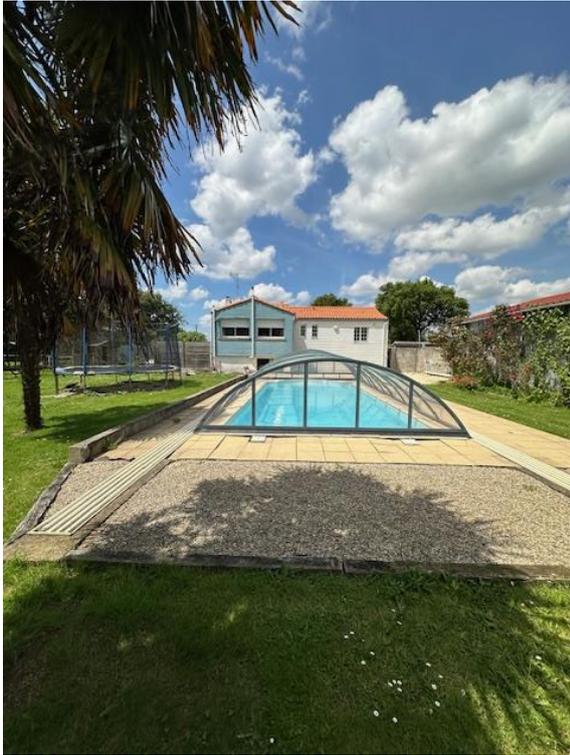
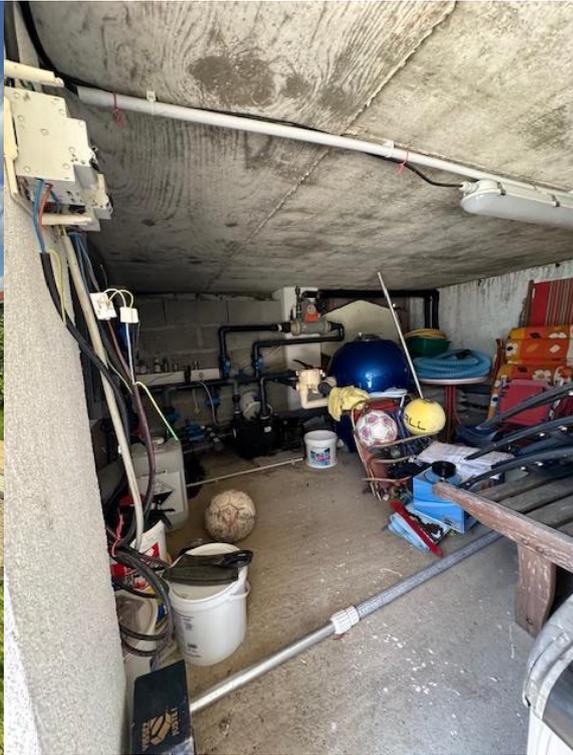
Extérieurs

Pelouse et enrobé au niveau de l'accès à la maison. Le tout en bon état.
Cabanes en bois et enclos grillagés.

Piscine creusée, couverte, entourée de margelles et son local technique.

Réserve sur la norme électrique des équipements.
