# PROCES VERBAL DE DESCRIPTION

**JEUDI DIX AVRIL  
DEUX MILLE VINGT CINQ  
à 09 heures 00**

LES QUATRE ROUTES

85540 LE GIVRE

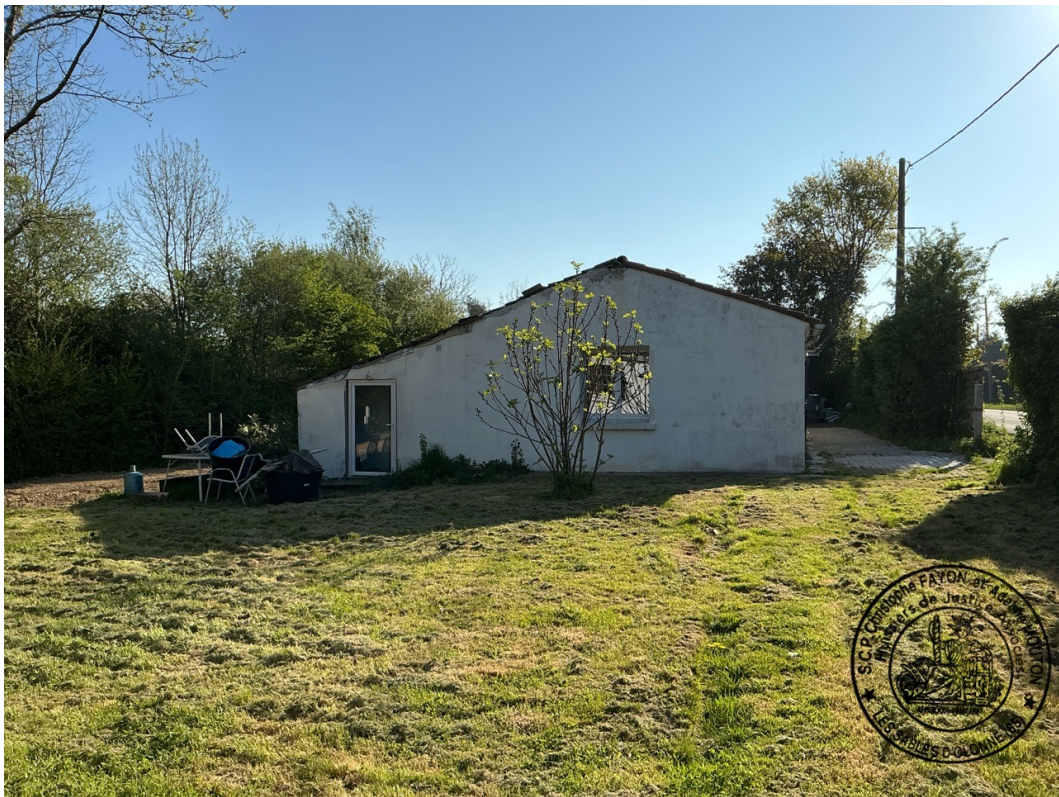
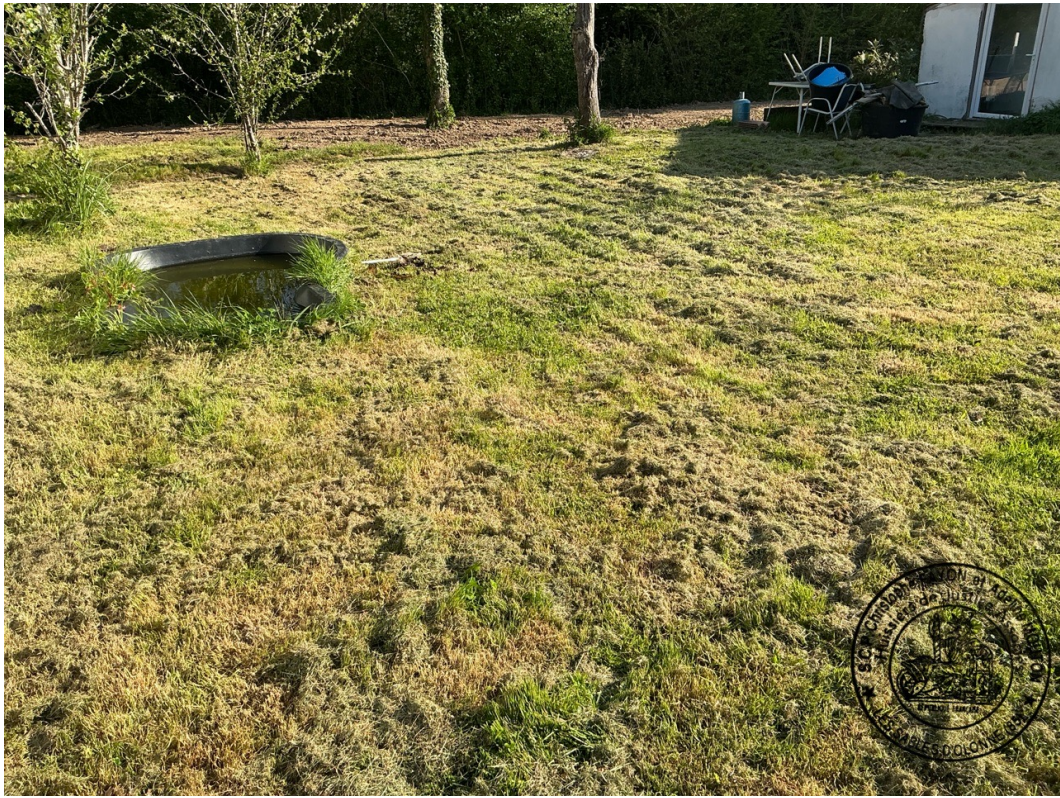
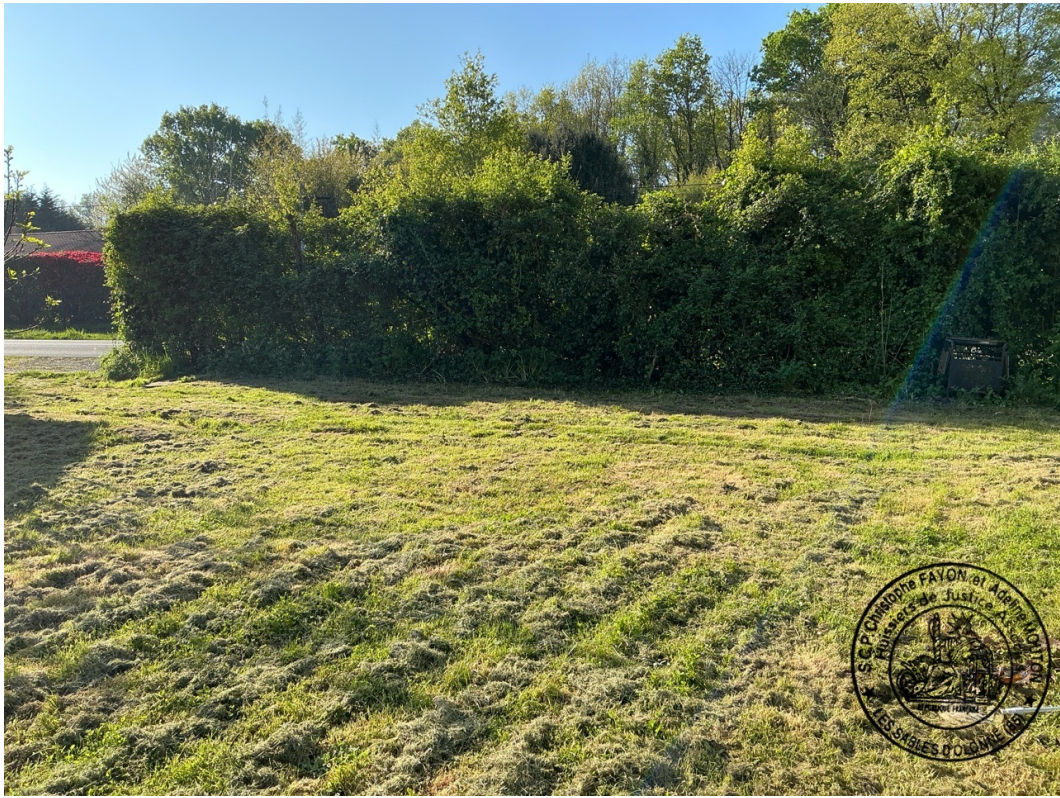
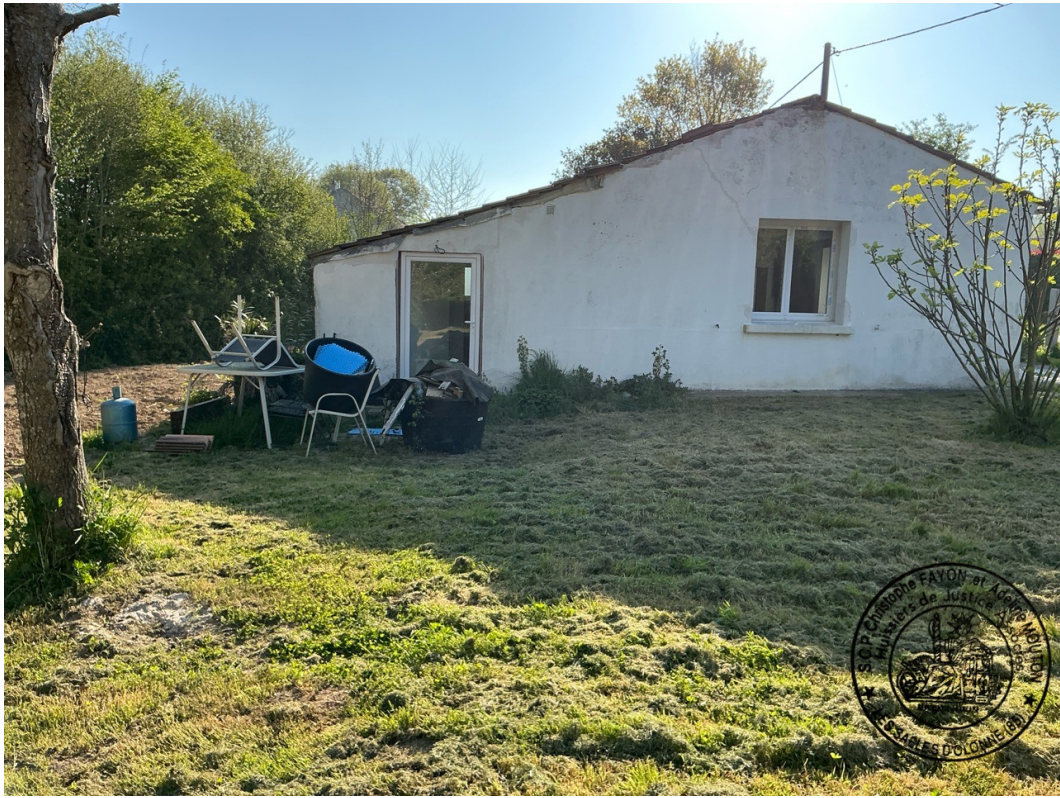
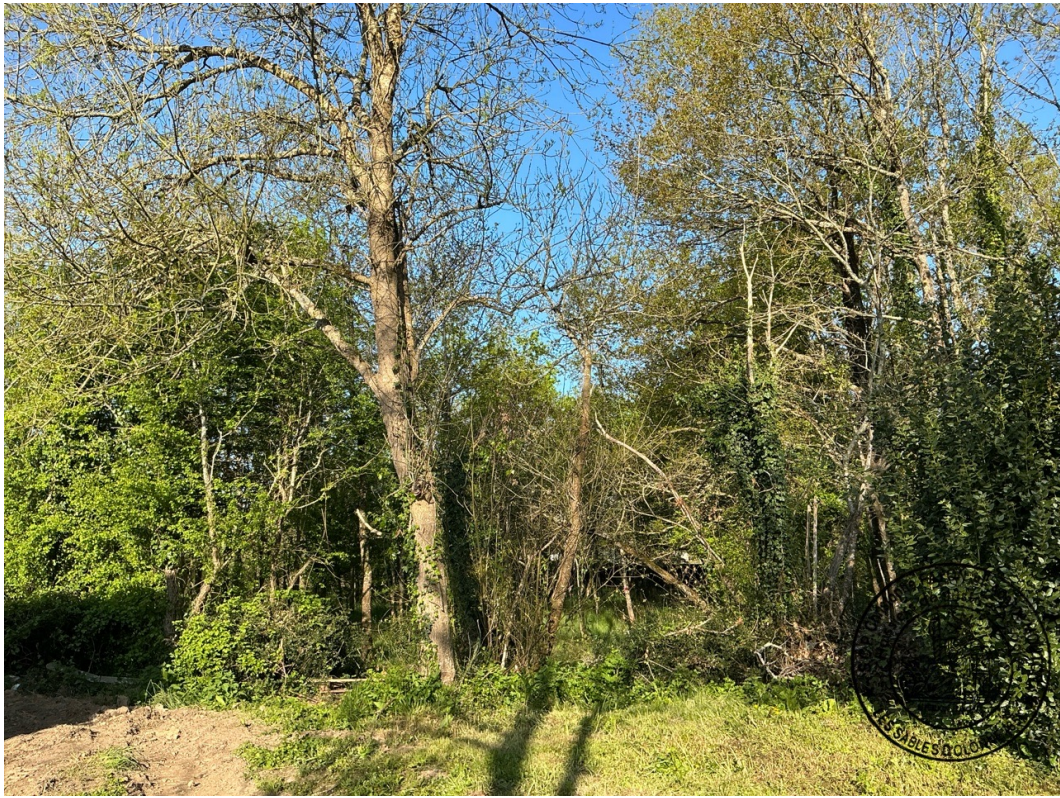
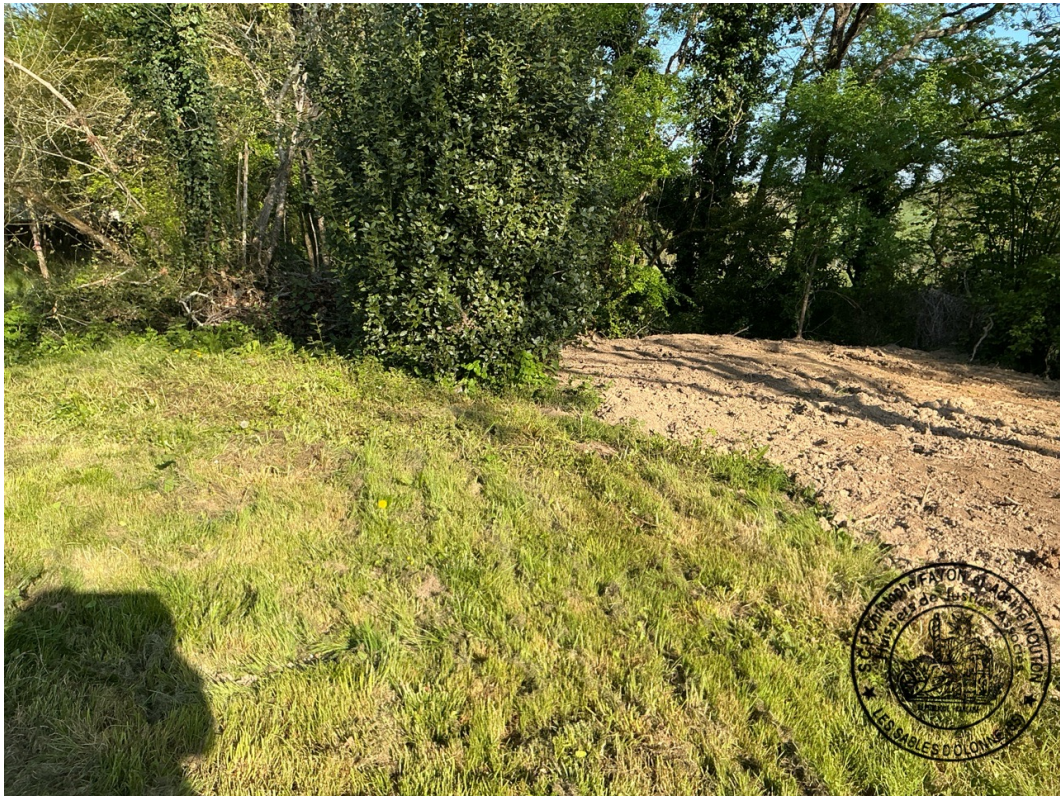
La façade arrière de la maison est recouverte d'un enduit peint en blanc vétuste, verdi, noirci. Présence de plusieurs fissures sur cette façade, fissures verticales toute hauteur, fissure horizontale sous l'appui de fenêtre, ainsi que plusieurs éclats en pied de mur avec des traces caractéristiques d'humidité et d'infiltration d'eau mais aussi des éclats en partie haute du mur, à la jonction avec la toiture. Une partie de la toiture est déposée laissant apparent la volige et le pare-vapeur ; une gouttière actuellement non raccordée. Bordant ce mur de façade arrière, il existe une partie du sol en terre meuble récemment retournée et une partie recouverte de tuiles concassées. Le mur de façade droit, présente une fenêtre d'aspect neuve ; il existe un percement circulaire non obstrué. Le mur de façade gauche, présente une fenêtre et une porte vitrée, l'ensemble d'aspect récent ; le mur de façade est recouvert d'un enduit peint en blanc en mauvais état général avec de multiples fissures et reprises au ciment gris. La façade avant de la maison est recouverte d'un enduit peint en blanc en état d'usage ; présence de fissures et éclats dans l'enduit. Les fenêtres et portes sont équipées de volets bois peints en bleu en assez bon état général.

La toiture tuiles est en assez mauvais état général apparent présentant des déformations. Le chemin bordant la façade avant est constitué de terre et graviers.

Il existe une dépendance maçonnée à usage de garage. Les façades sont recouvertes d'un enduit pour partie peint en blanc et/ou cimenté. Il existe des ouvertures anciennes en bois en état d'usage, volets bois en assez bon état général. Les gouttières sont en mauvais état général (une partie manquante) ; la double porte bois n'est pas peinte, elle est en état d'usage. À proximité immédiate du garage, il existe un regard avec un puits.

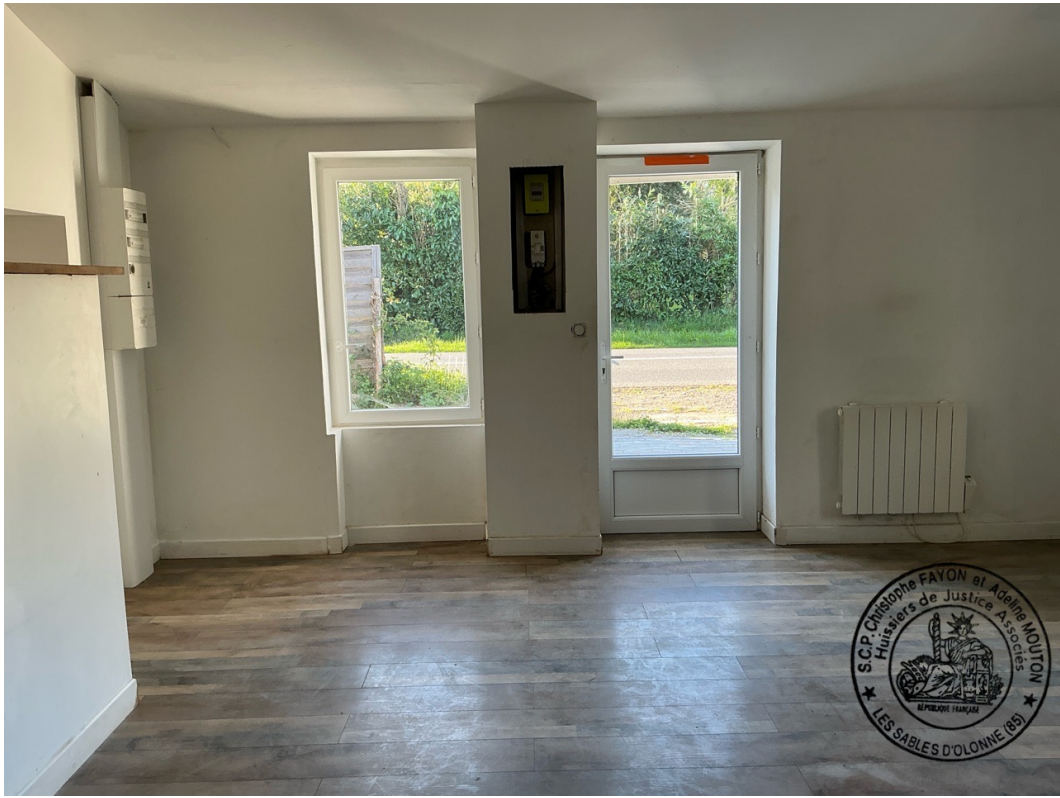
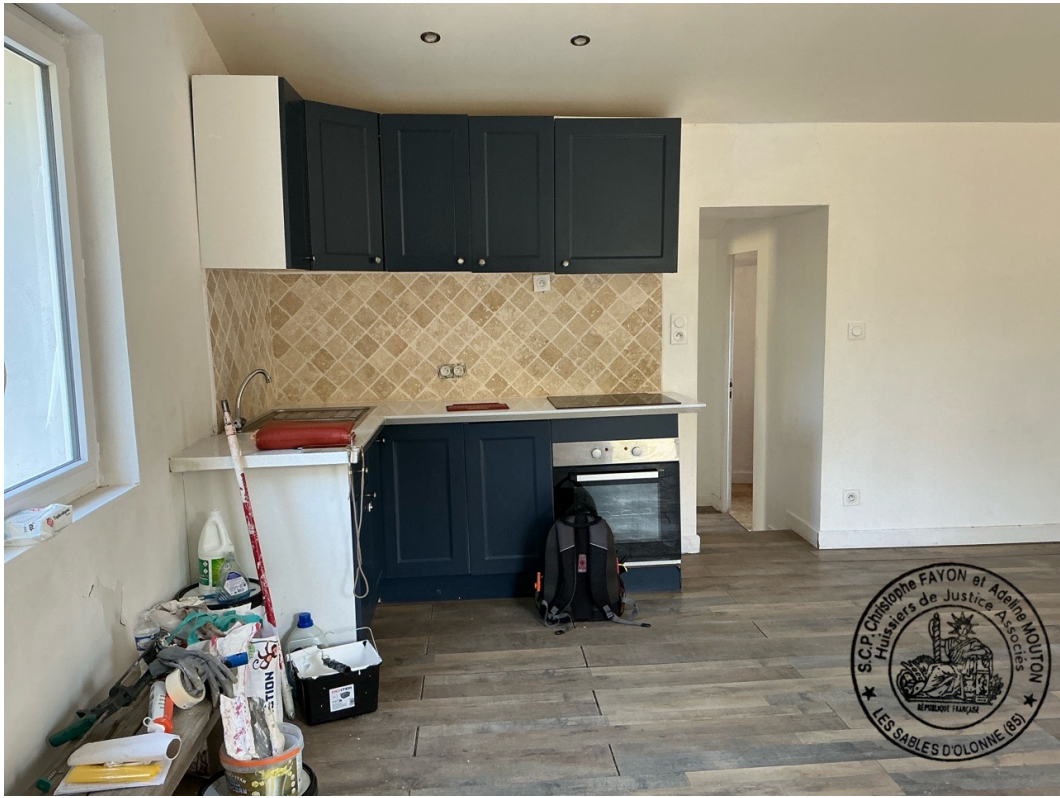
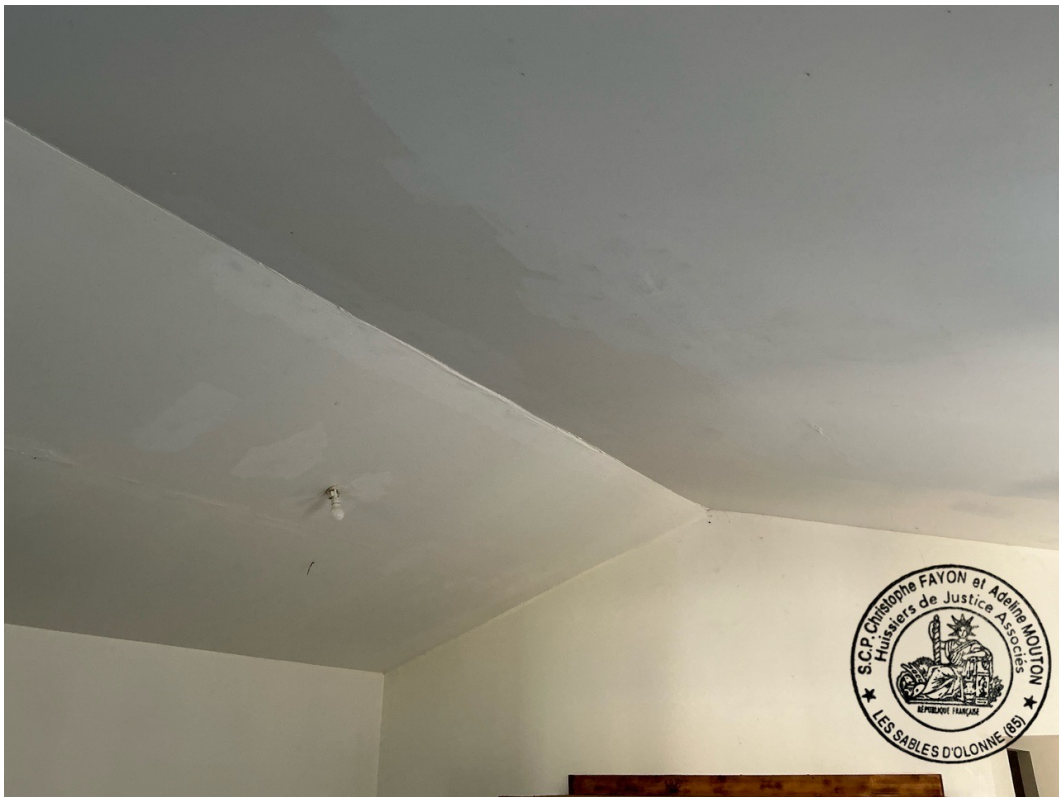
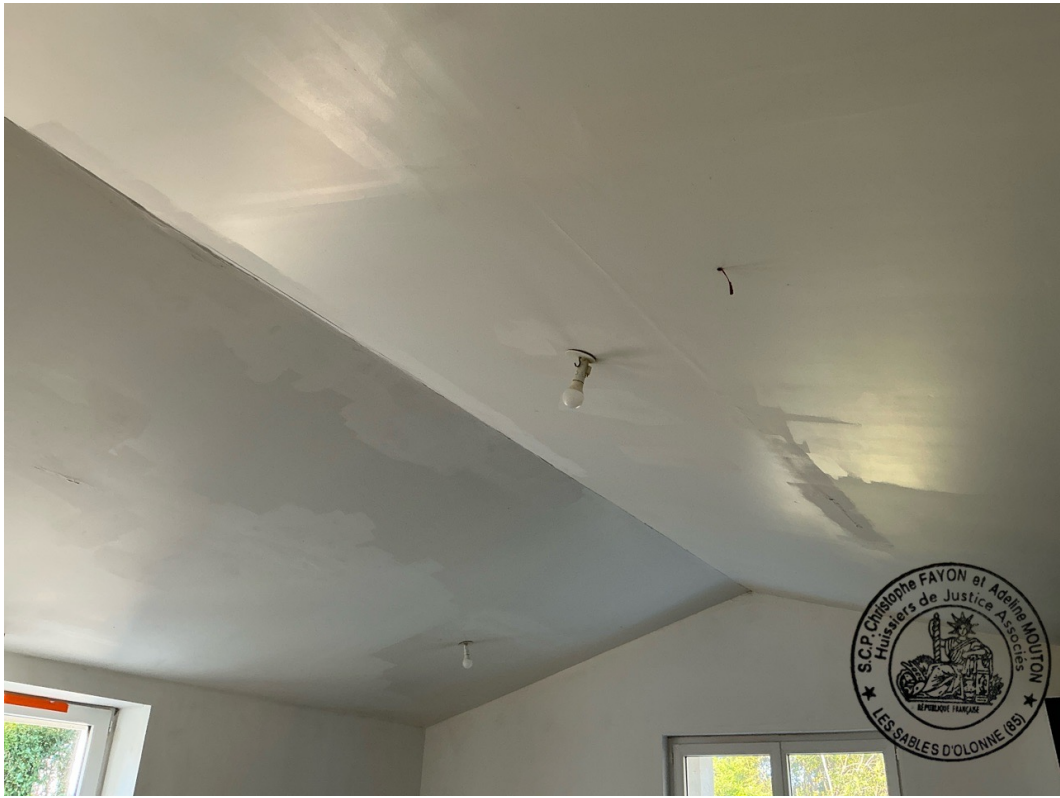
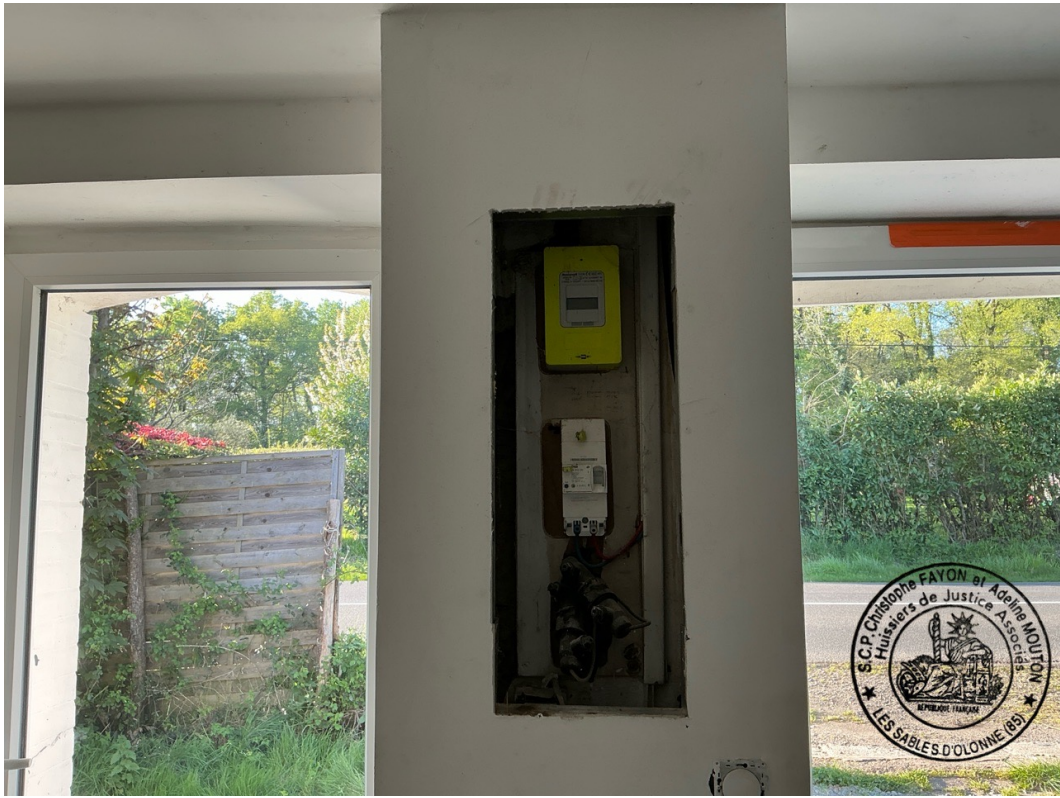
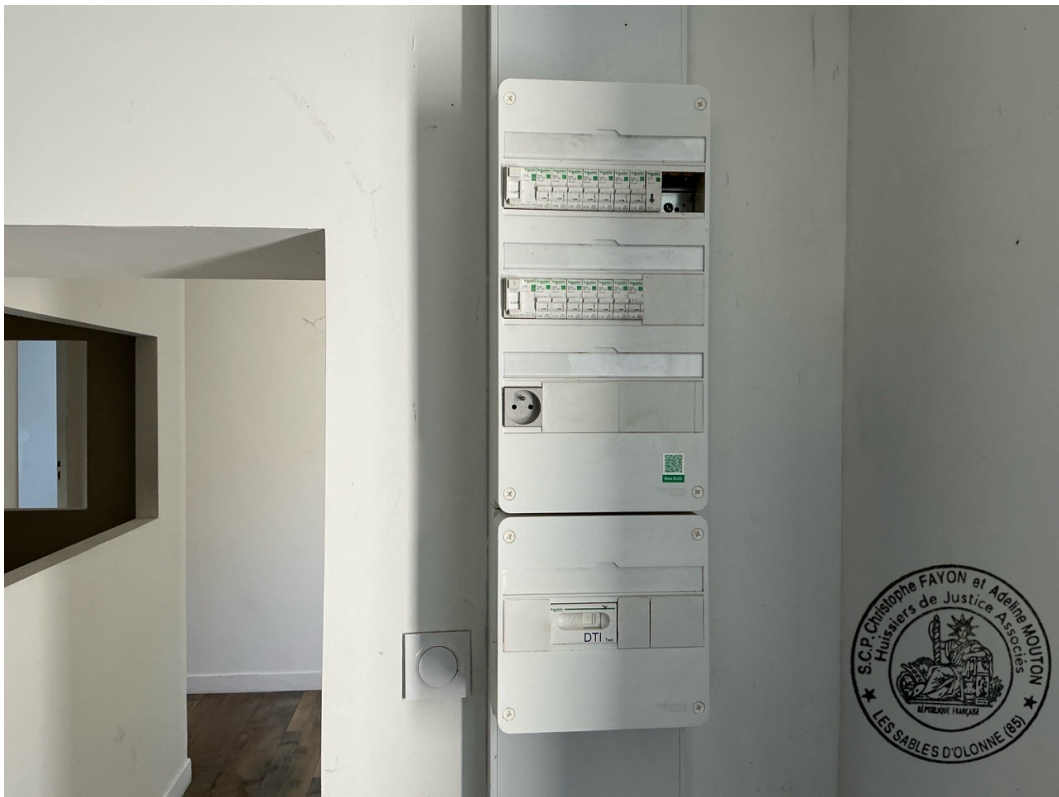
La porte d'entrée est une porte PVC blanc vitrée en très bon état général. Elle ouvre sur la pièce de vie. Le sol est recouvert d'un revêtement PVC imitation parquet en assez bon état général, l'ensemble d'aspect récent, présentant des lames écartées et plusieurs décolllements de lames aux abords de la partie cuisine. Les plinthes sont en bois, l'ensemble peint en blanc en état d'usage ; salissures et traces éparses jaunâtres caractéristiques d'humidité. Les murs et le plafond rampant sont recouverts d'une couche d'apprêt en état d'usage ; traces et démarcations apparentes, reprises d'enduit apparentes. Un point lumineux au plafond. Les ouvertures sont des châssis PVC blanc d'aspect neuf, en très bon état général. Un coffrage entre la porte d'entrée et la fenêtre contenant le compteur électrique. Un coffrage assez imposant le long du mur à droite. Un tableau électrique en état d'usage. Prises et interrupteurs en bon état général apparent ; un cache manquant. Un radiateur électrique en bon état général.

La cuisine est implantée en angle ; cuisine partiellement aménagée et équipée avec des meubles bas et hauts aux façades de couleur bleu foncé en état d'usage présentant diverses traces sur les panneaux ; une déformation sur la plinthe avec des découpes. Présence d'un plan de travail stratifié blanc en assez mauvais état général ; la jonction entre deux éléments est approximative et laisse un écart comblé au silicone. Présence d'un évier inox en état d'usage. La crédence est constituée d'un carrelage ton pierre en bon état général. La cuisine est équipée d'une plaque à induction en mauvais état général avec un éclat important à l'angle supérieur droit ; un four encastré laissé très sale.

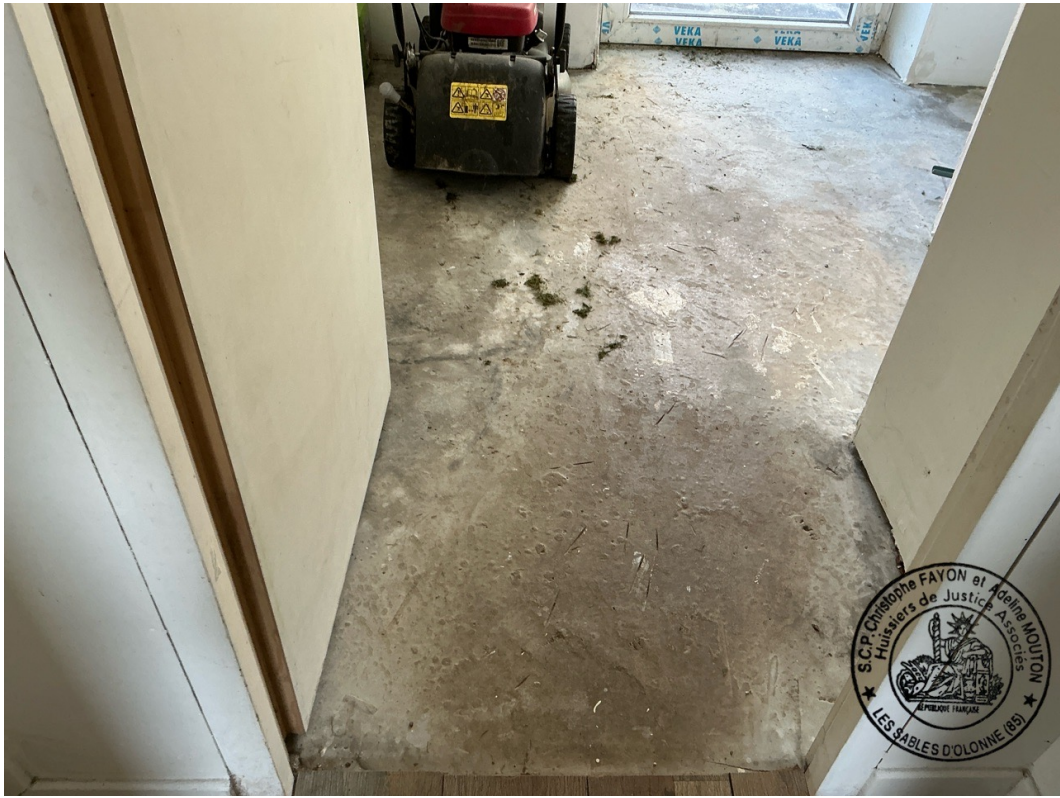
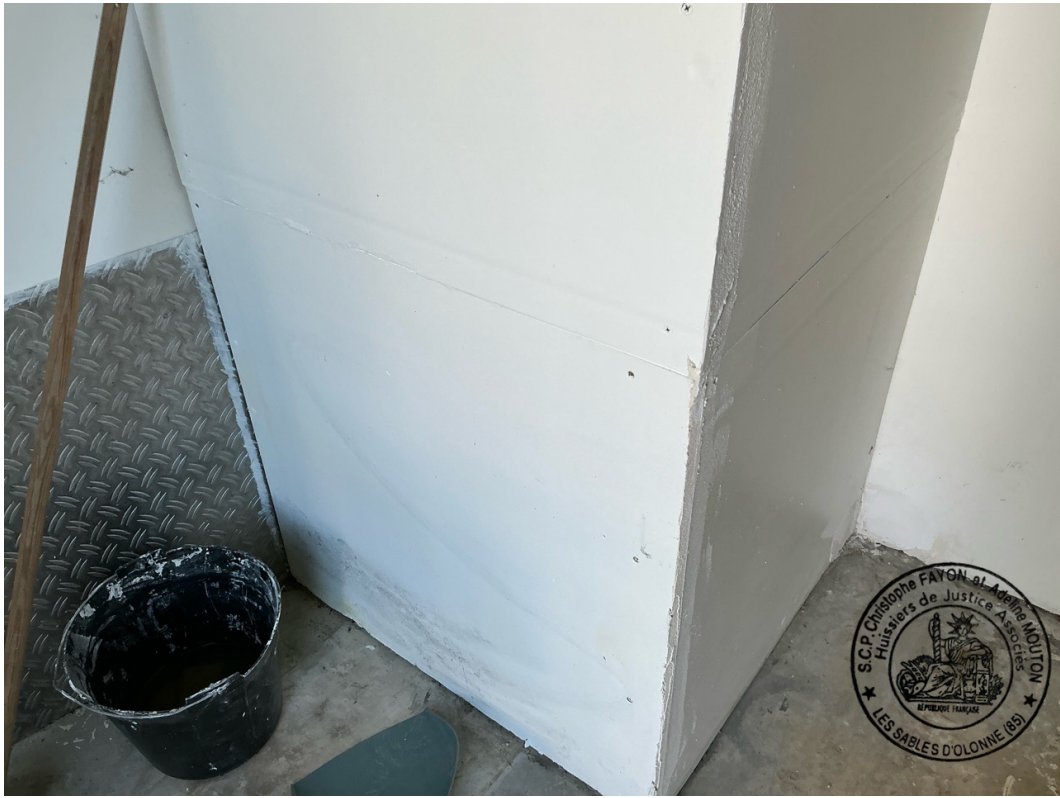
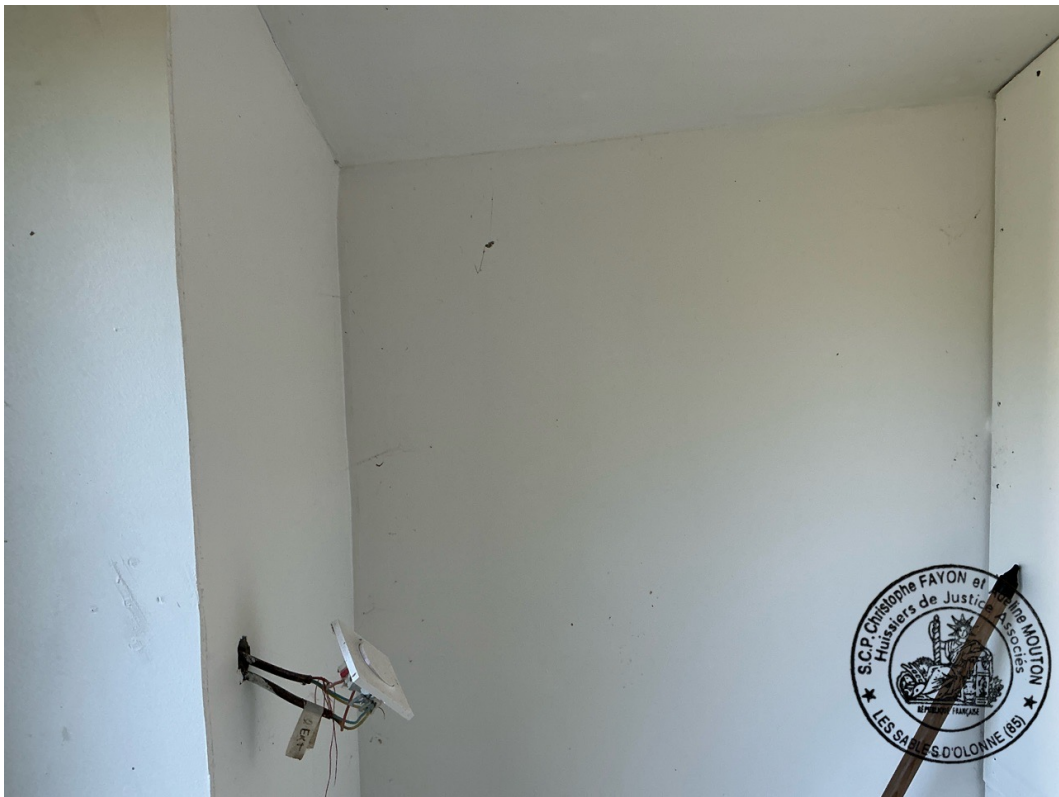
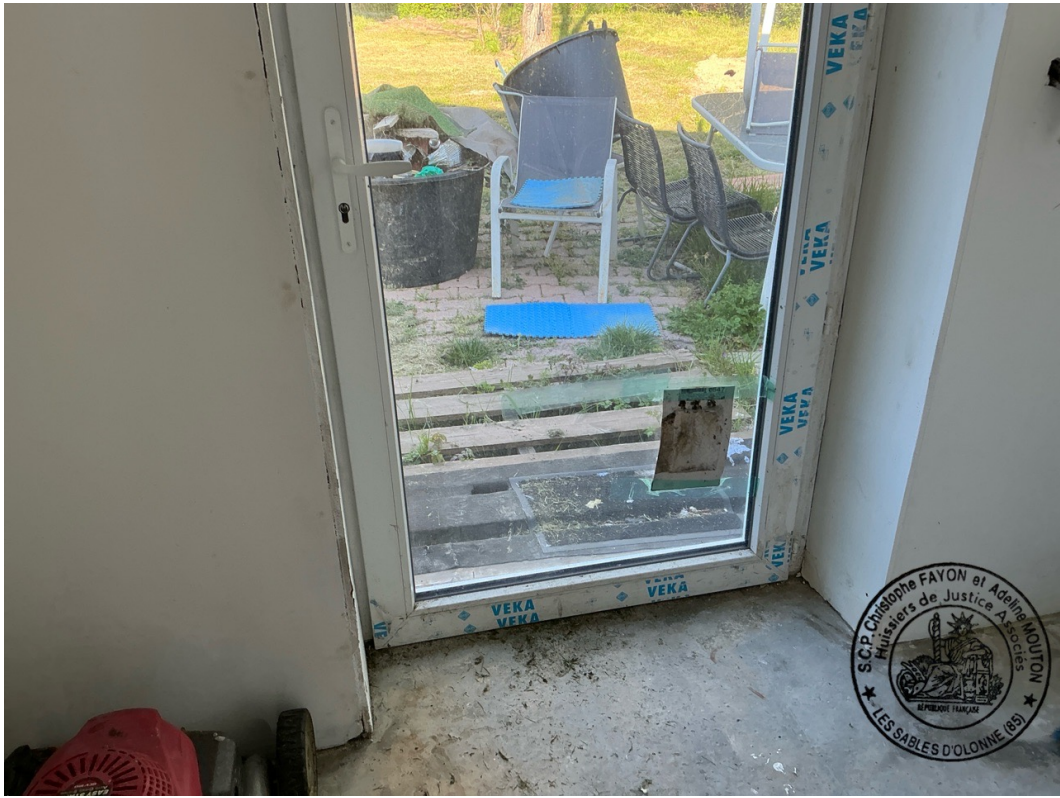
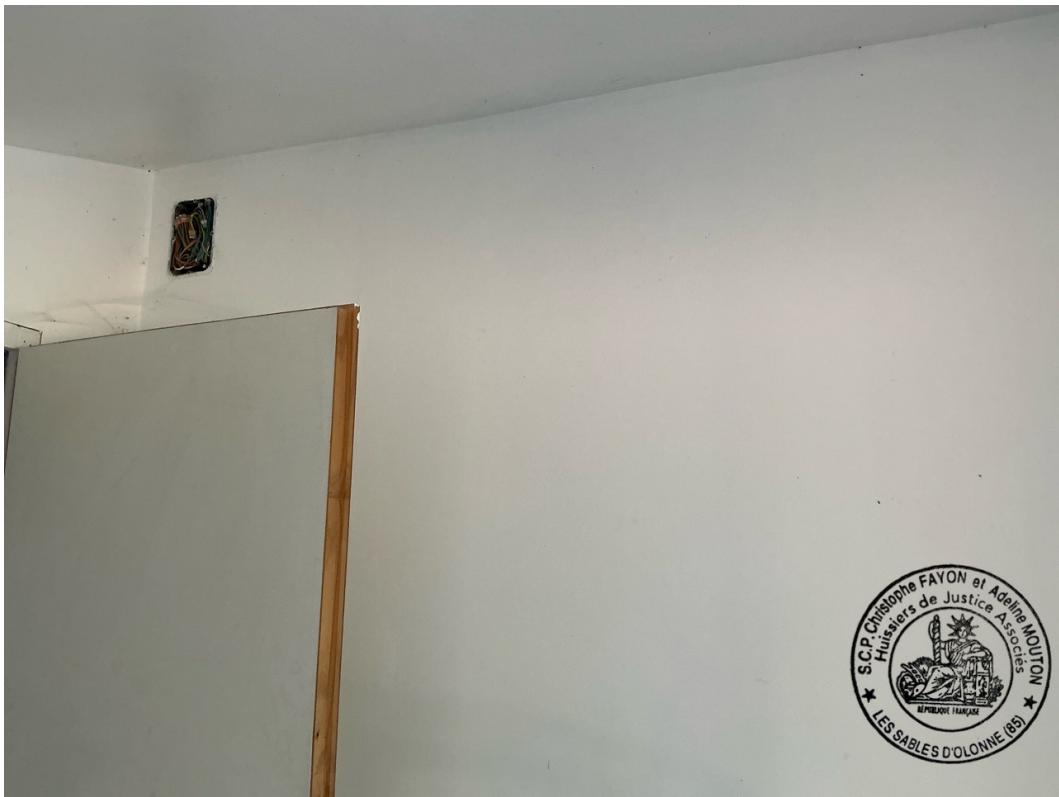
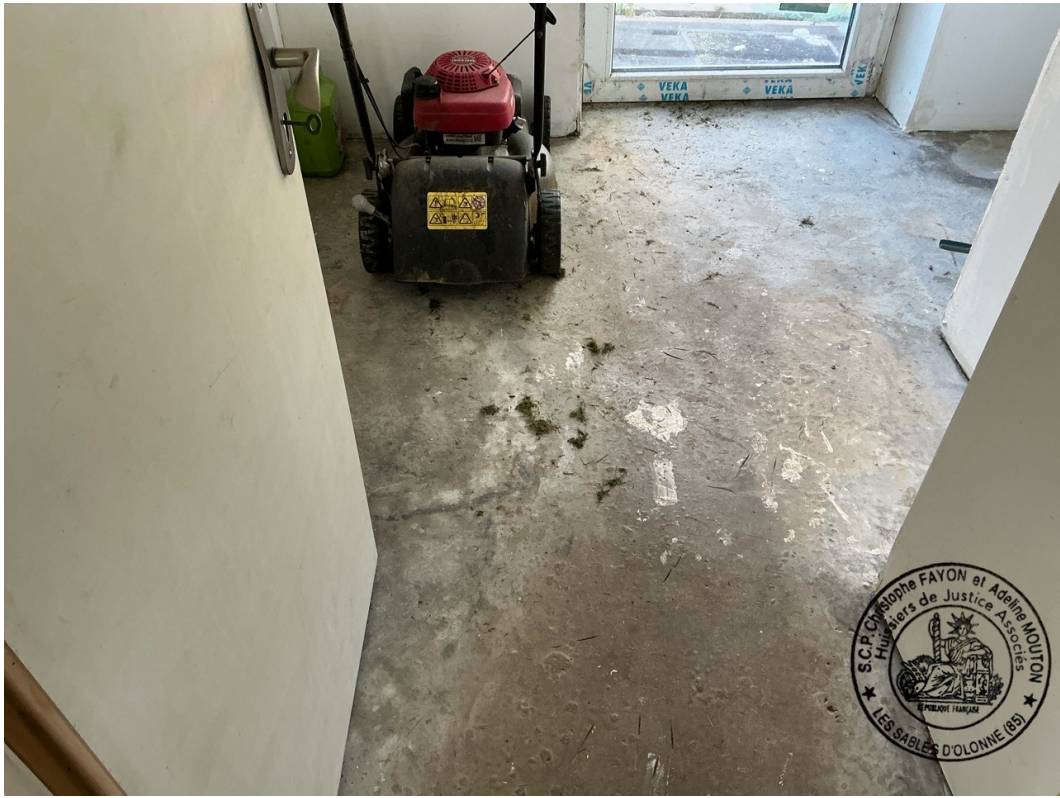
Une porte de communication non peinte, en état d'usage. Le sol est brut de béton. Les murs et le plafond sont recouverts de plaque de plâtre ; joint non achevés ; un regard mural fermé par une plaque métallique. Une porte vitrée donnant sur le mur de façade gauche de la maison et vers le jardin, châssis PVC blanc en bon état et d'aspect neuf. Prises et interrupteurs partiellement posés. Un point lumineux en bon état. Un point d'eau.

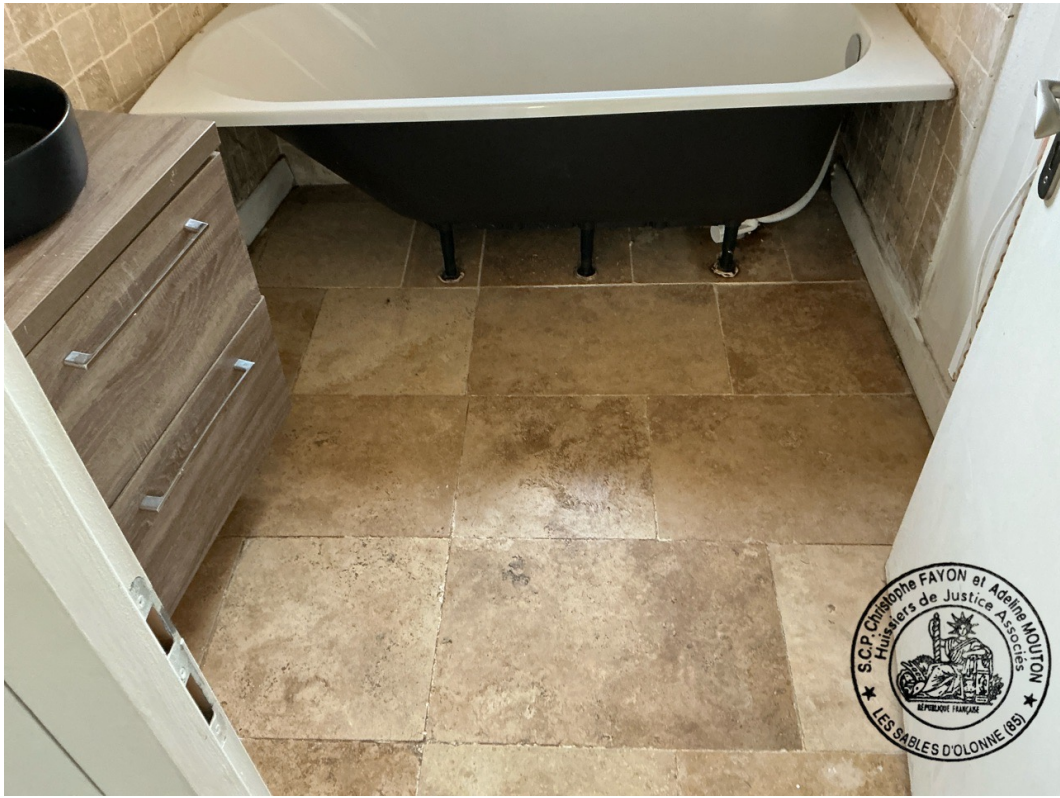
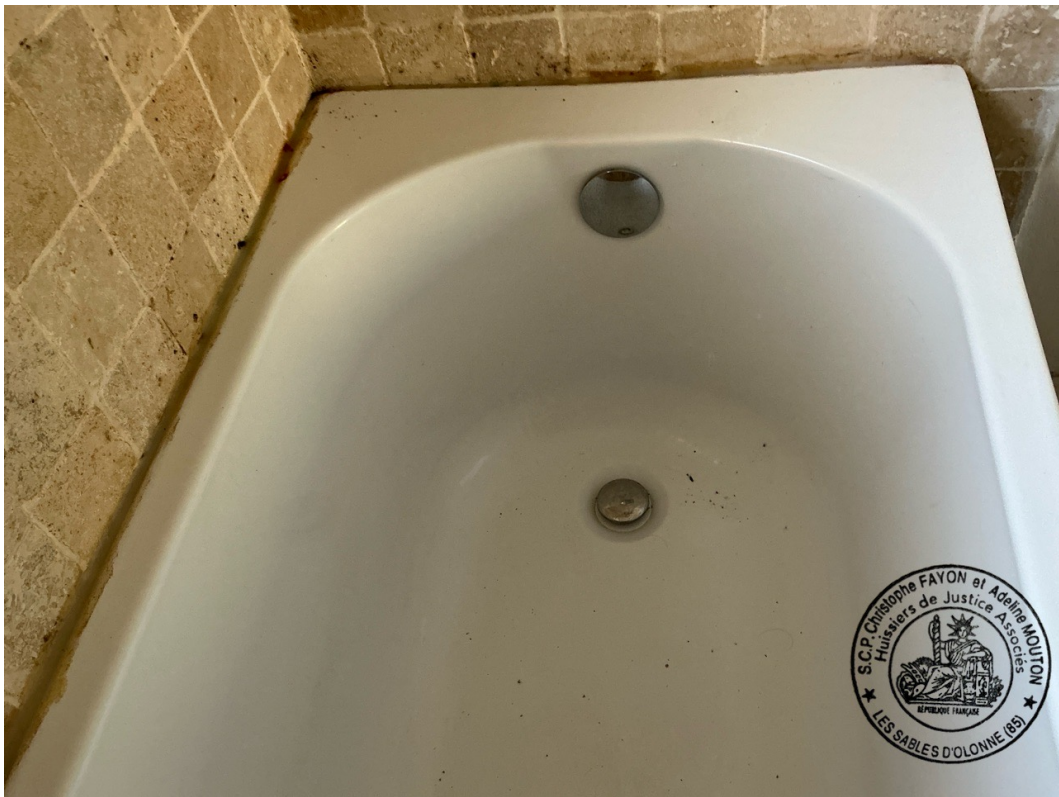
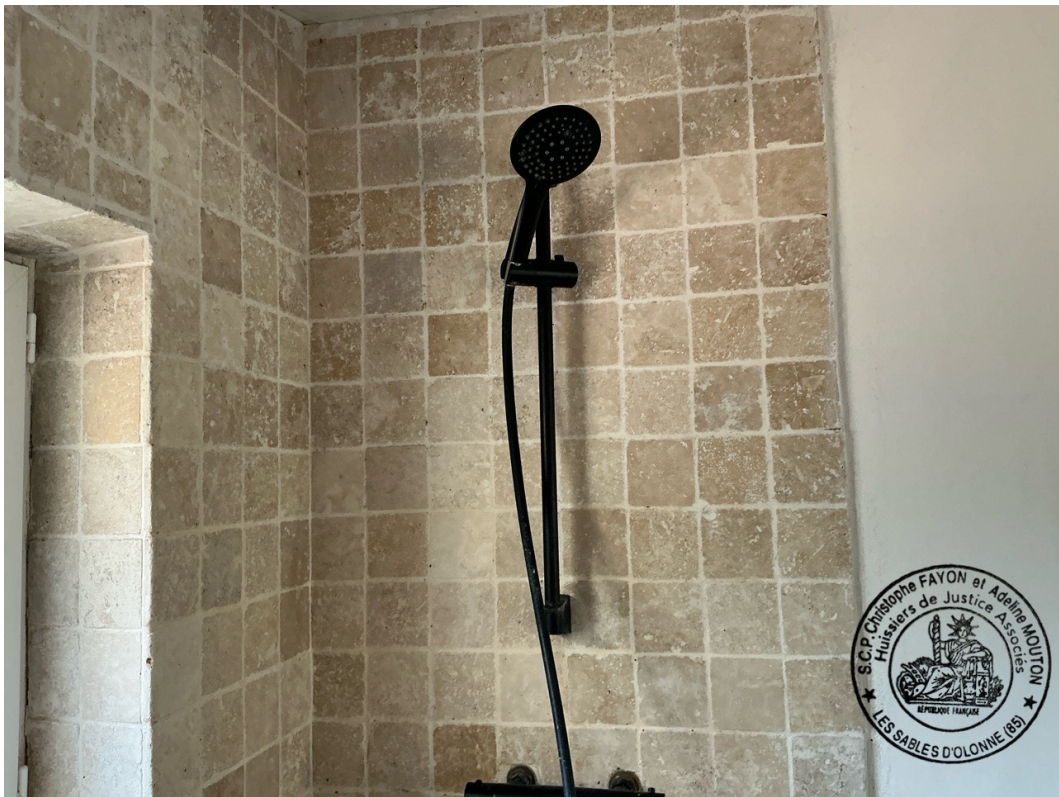
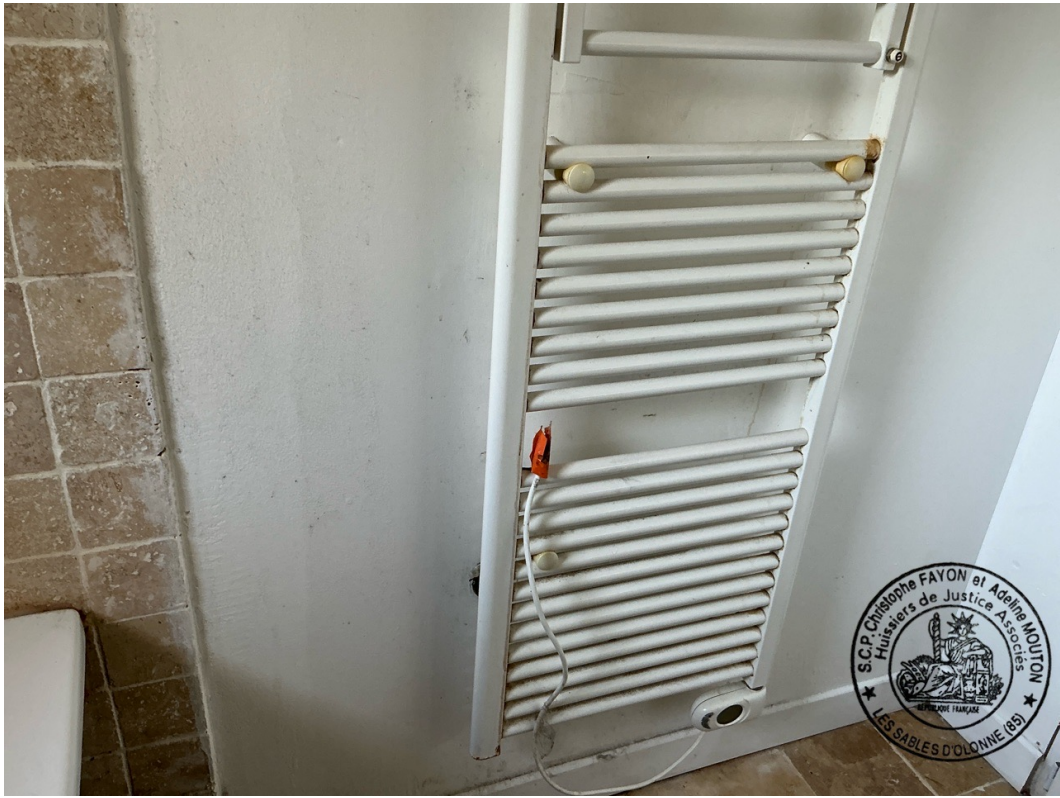
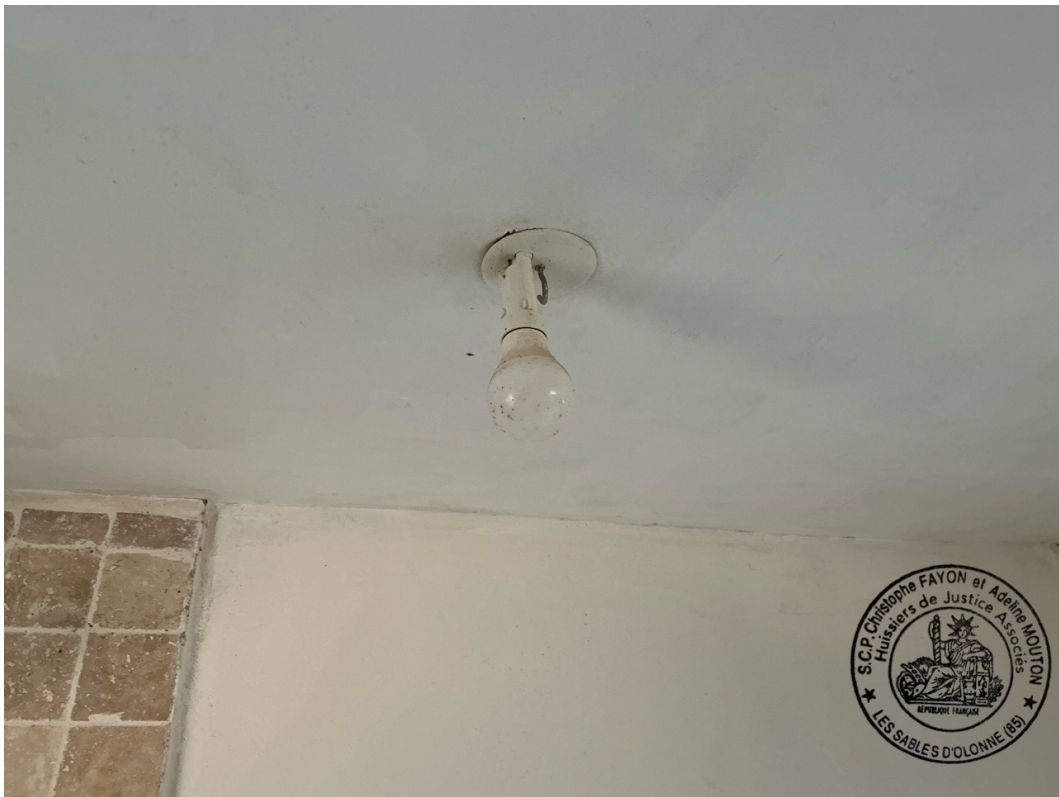
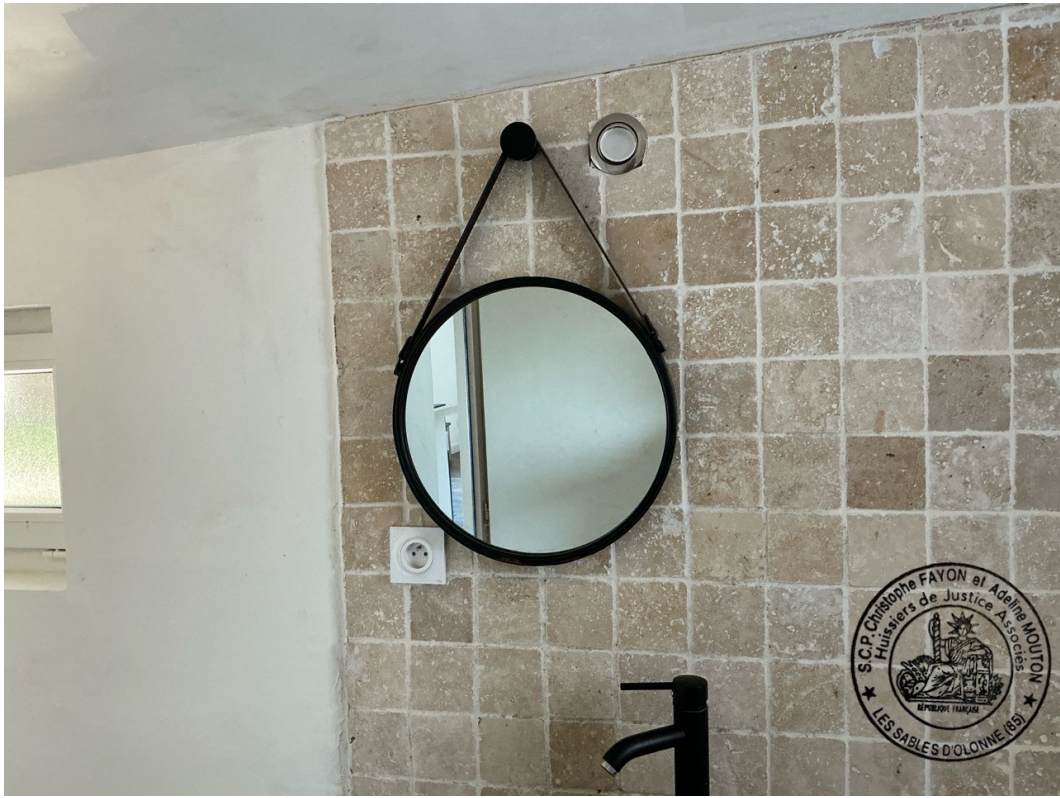
Une porte de communication peinte en blanc en état d'usage. Le sol est recouvert d'un carrelage ton pierre en bon état. Les murs et le plafond sont recouverts de plaques de plâtre, l'ensemble peint en blanc en état d'usage, traces et démarcations apparentes ; une partie du mur recouverte d'un carrelage ton pierre en très bon état général. La pièce est équipée d'un meuble vasque deux tiroirs en bon état général façades imitation bois en bon état, vasque posée de couleur noire, robinetterie noire en bon état général ; d'une baignoire acrylique avec robinetterie thermostatique et douchette noire en bon état, absence de robinet, joint sanitaire périphérique épais, absence de tablier ; une cuvette de toilettes en bon état. Une fenêtre de format carré au-dessus de la baignoire en bon état PVC blanc ; un châssis horizontal PVC blanc côté toilettes en très bon état. Prises et interrupteurs en bon état général (un cache manquant). Un radiateur sèche-serviettes non raccordé (fil électrique apparent), parties jaunies.
