PROCÈS-VERBAL DE DESCRIPTION IMMOBILIERE

Je me suis déplacé ce jour à 14h00 au 51, rue du Port à BOUILLÉ-COURDAULT (85420), où j'ai dressé le présent procès-verbal de description.

Il s'agit d'une maison en R+1 construite en avant 1948.

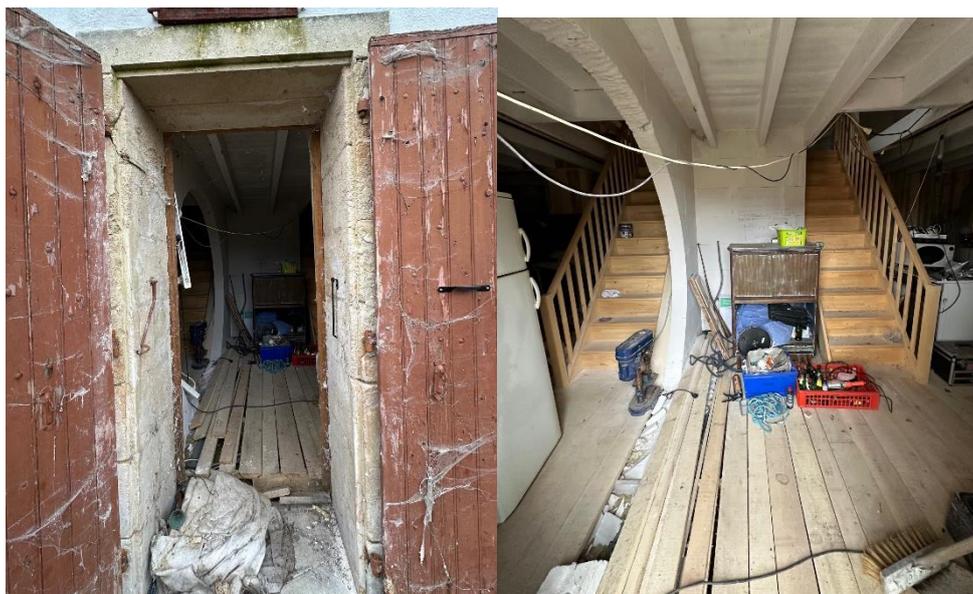
J'accède à la maison par deux volets en bois vétuste. Absence de porte d'accès derrière les volets.

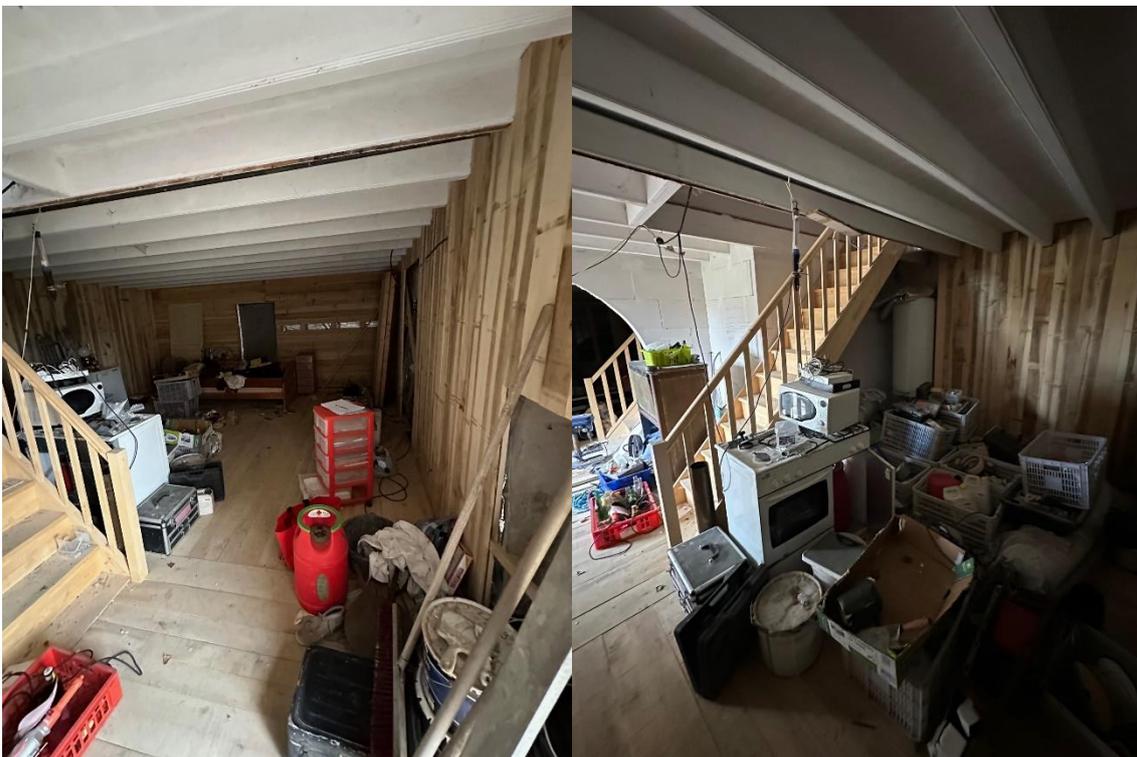
✚ Salon/séjour côté droit

Parquet bois en état d'usage, sale.

Murs lambris bois en état d'usage.

Sous face de plancher bois et poutres peintes.

- Escalier bois en bon état général.
- Absence de fenêtre.
- Système électrique et appareillages partiellement en place.
- Portes de distribution en bois.
- Un ballon d'eau chaude électrique

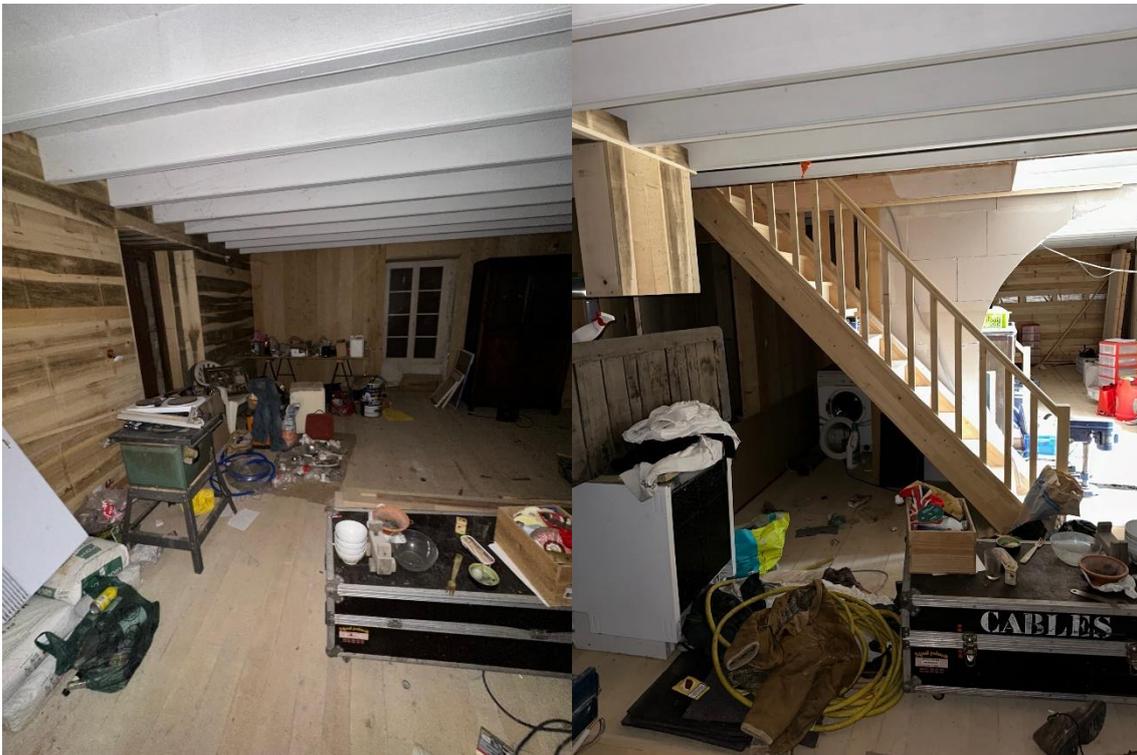
✚ Salon/séjour/Cuisine côté gauche

Parquet bois en état d'usage, sale.

Murs lambris bois en état d'usage.

- Escalier bois en bon état général.
- Une baie vitrée deux ouvrants PVC.
- Une fenêtre manquante.
- Système électrique et appareillages partiellement en place.
- Un ballon d'eau chaude électrique et une porte d'accès bois au placard contenant le ballon.
- Meuble bois, plan de travail bois et hotte.

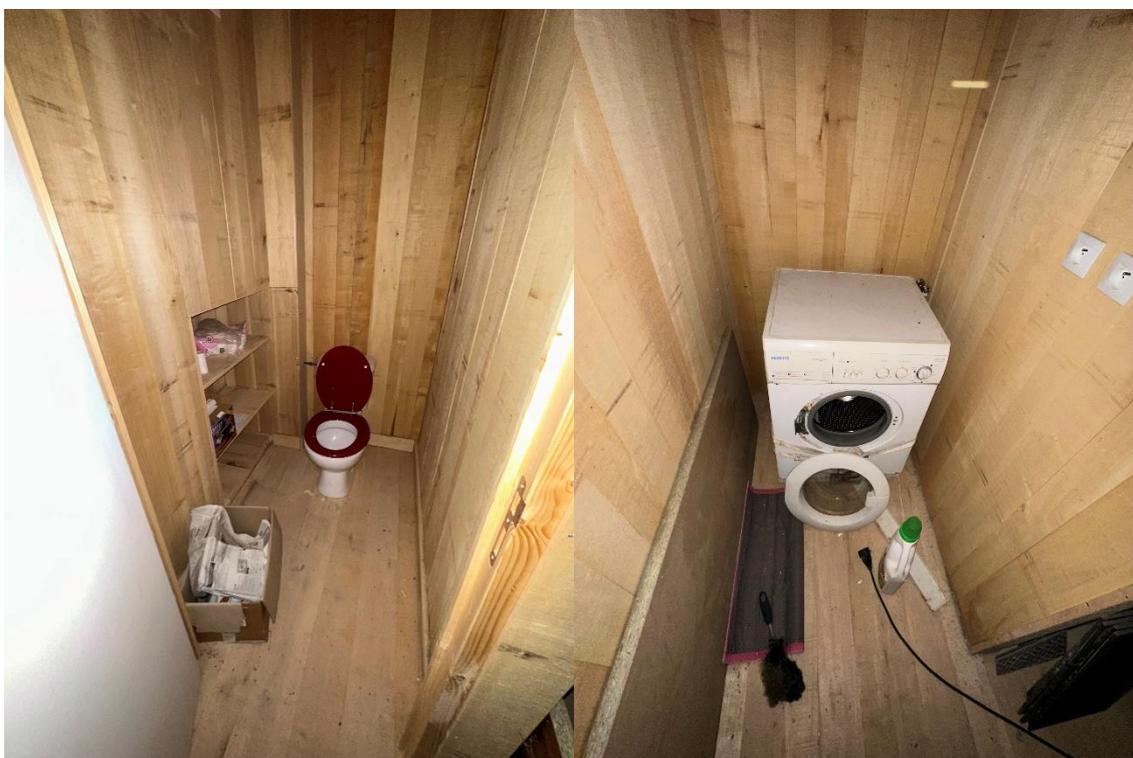
Toilettes et dégagement attenants

Parquet bois en état d'usage sale.

Murs lambris bois en état d'usage.

- Système de toilettes, cuvette et abattant en place.

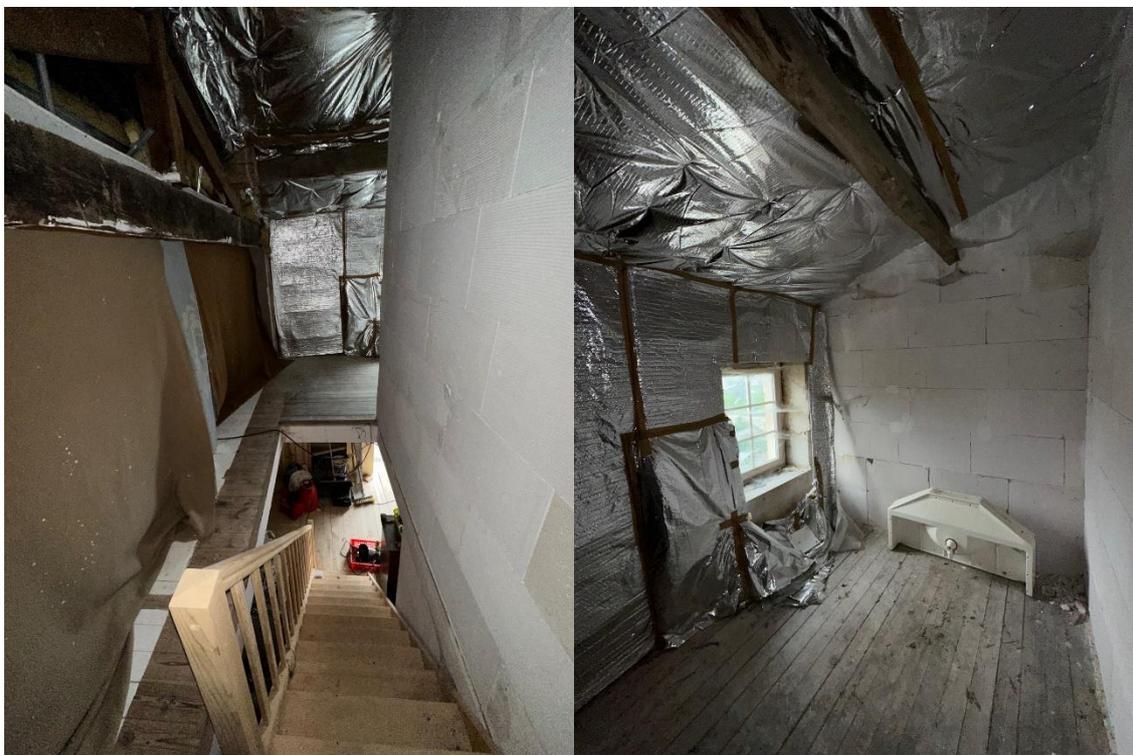
✚ Palier

Parquet bois en état d'usage.

Isolant apparent et blocs béton cellulaire brut.

Solivage bois et poutres bois. Isolation apparente.

- Escalier bois en bon état général.
- Une fenêtre double vitrage un ouvrant PVC.

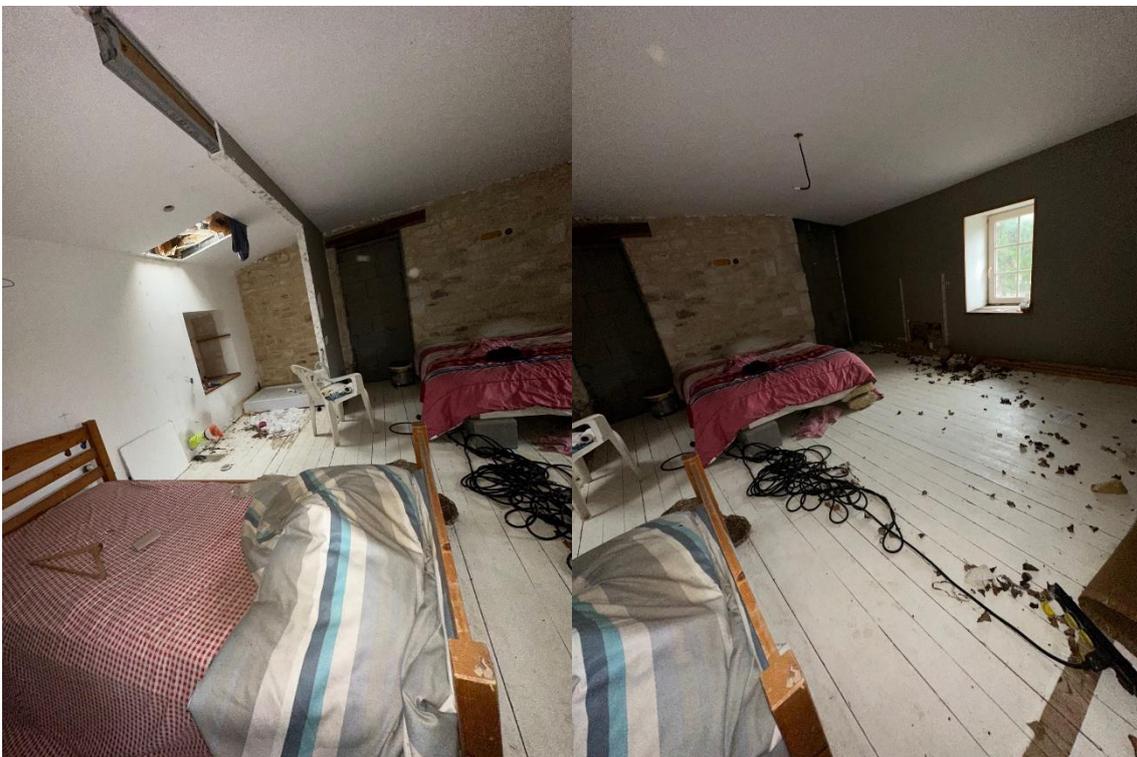
Chambre n°1 côté droit

Parquet bois en état d'usage.

Plaques BA13 et pierres apparentes en état d'usage.

- Une fenêtre double vitrage un ouvrant PVC.
- Un système VELUX partiellement installé.
- Système électrique et appareillages partiellement en place.
- Receveur plastique de douche

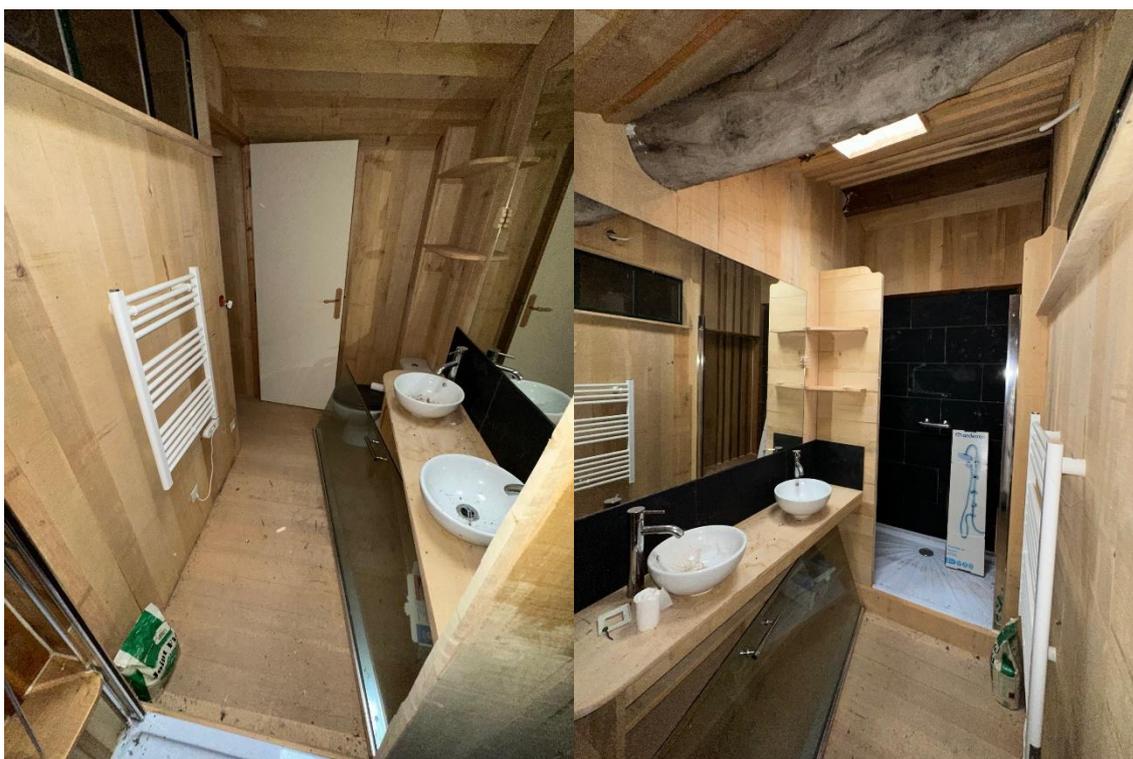
✚ Salle d'eau côté gauche

Parquet bois en état d'usage.

Lambris bois en état d'usage.

- Réseau électrique et appareillages partiellement en place.
- Deux vasques et robinetteries en bon état.
- Un miroir
- Un plan de travail meuble salle d'eau bois.
- Douche à l'italienne faïencée et receveur PVC au sol.
- Robinetterie présente mais partiellement installée.
- Un système VELUX installé au plafond.
- Un sèche serviette murale.

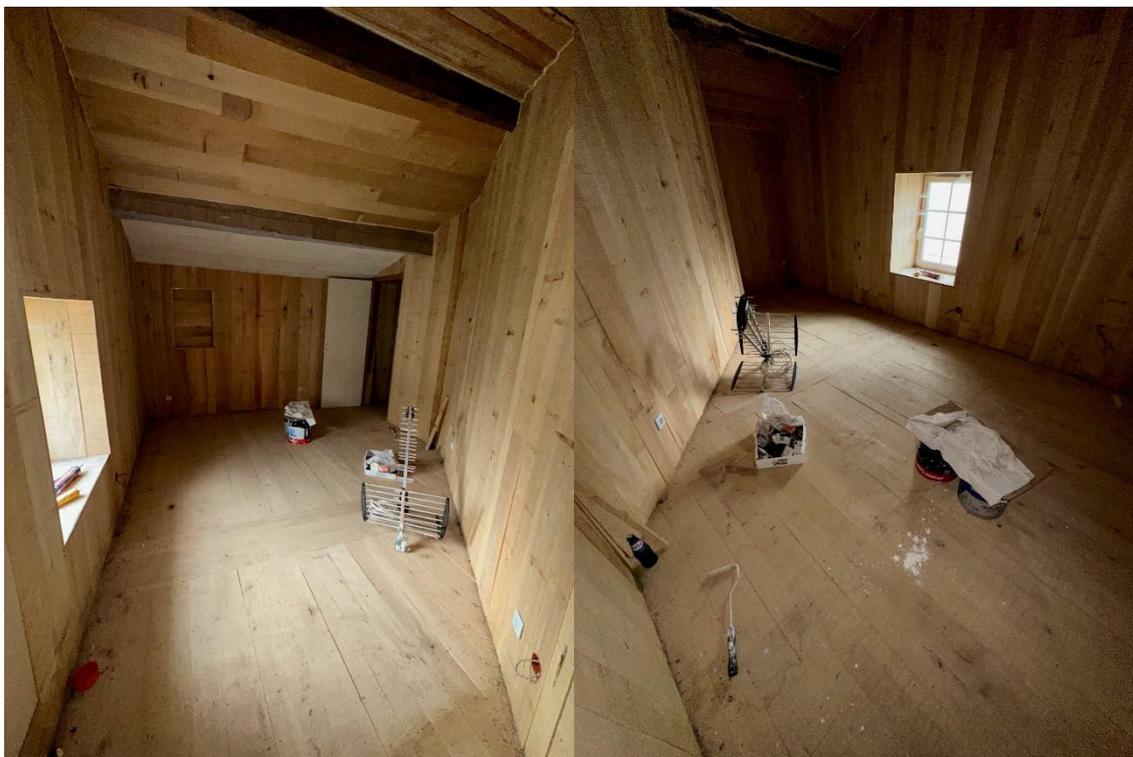
Chambre n°2 côté gauche

Parquet bois en état d'usage.

Lambris bois en état d'usage.

- Une fenêtre double vitrage un ouvrant PVC.
- Réseau électrique et appareillages partiellement en place.

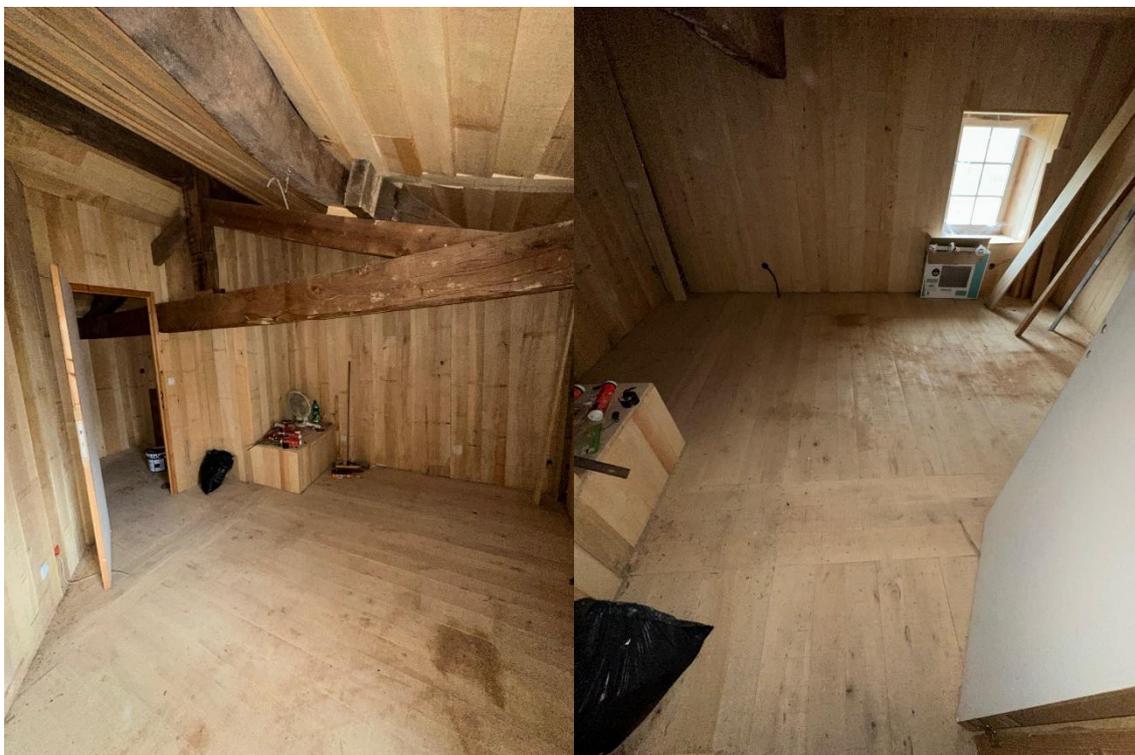
Chambre n°3 côté gauche

Parquet bois en état d'usage, sale.

Lambris bois en état d'usage.

- Une fenêtre double vitrage un ouvrant PVC.
- Réseau électrique et appareillages partiellement en place.

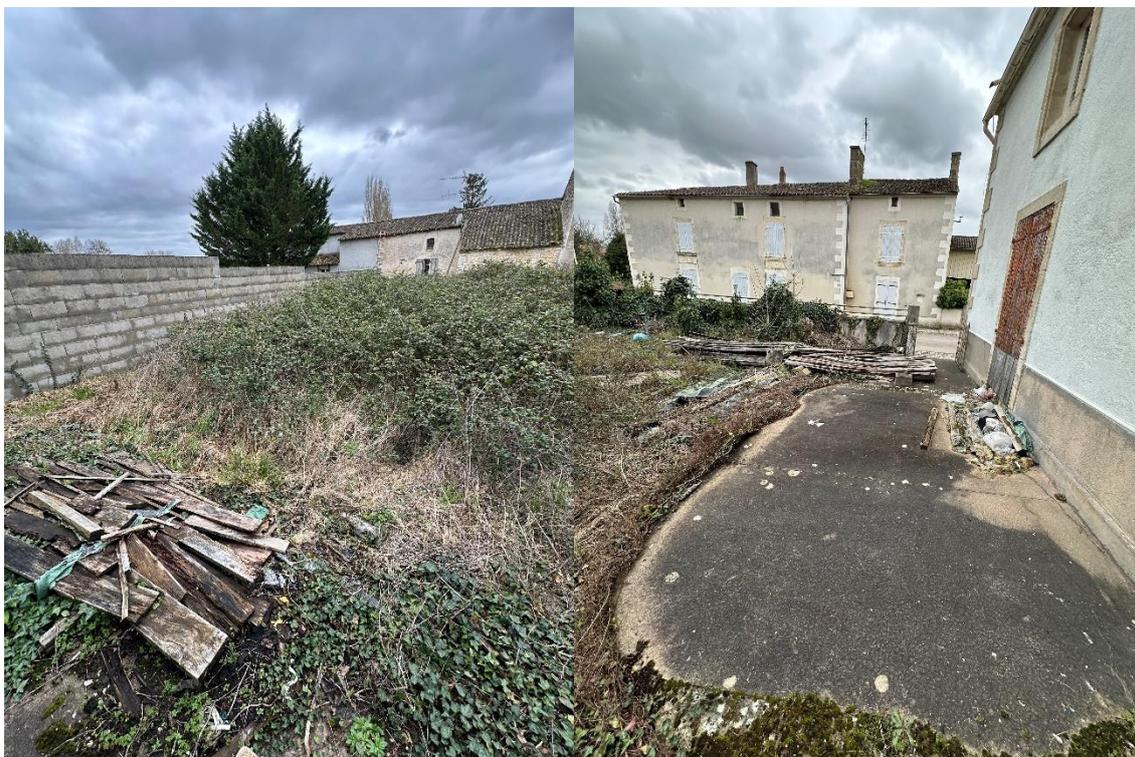
Terrasse et extérieurs.

Terrasse enrobé vétuste. Terrain végétal non entretenu.

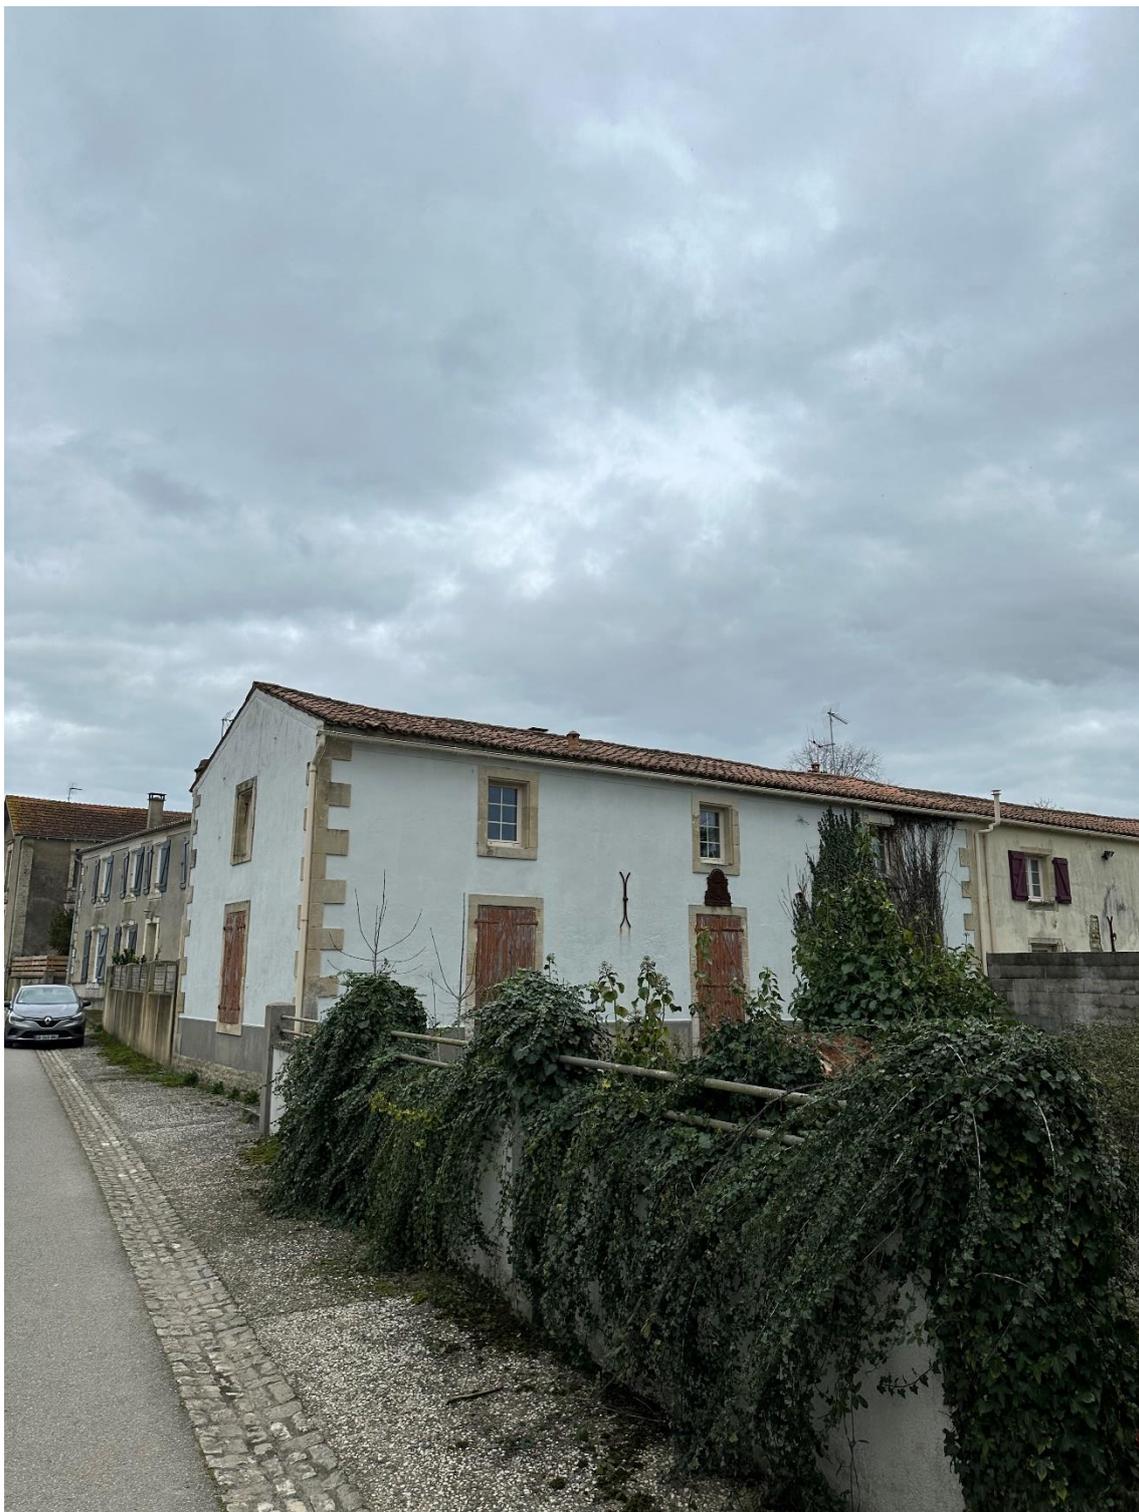
✚ Façade et pignon sur terrasse

Enduits peinture et volets extérieurs métalliques vétustes et corrodés. Gouttières et descentes de gouttières PVC.
