PROCÈS-VERBAL DE DESCRIPTION IMMOBILIÈRE

Je me suis déplacé ce jour à 14h30 au 2, rue des Côteaux aux EPESES (85), où j'ai dressé le présent procès-verbal de description.

Il s'agit d'une maison bâtie à flanc de côteau, sur un sous-sol, un RDC et un étage. Le terrain est entièrement clôt. La maison confronte la route menant à Mallièvre, face à la Sèvre, et a longtemps été occupée par un bar.

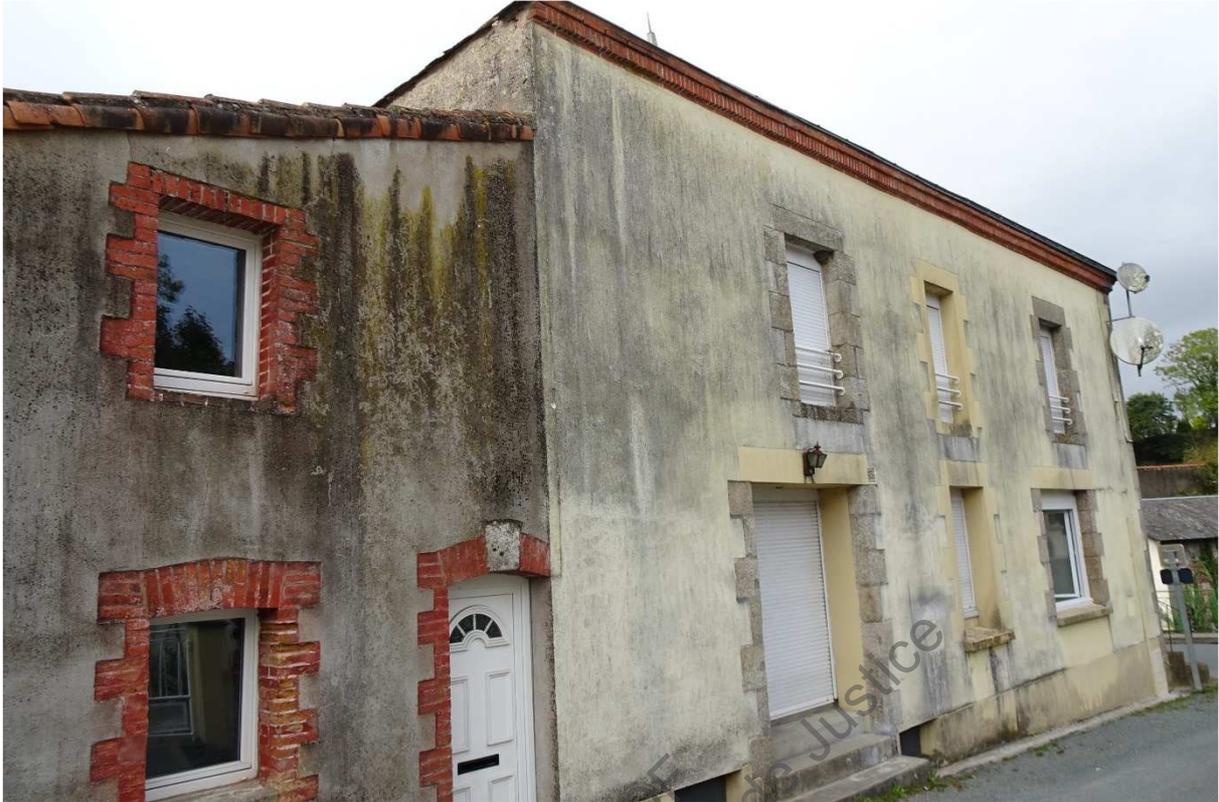
Façade rue des Côteaux

Ravalements en mauvais état.

Couverture ardoises en bon état sur la maison principale ; vétuste (ardoises) sur le bâtiment intermédiaire ; en bon état apparent (tuiles) sur garage et partie arrière de la maison. Zinguerie à revoir.

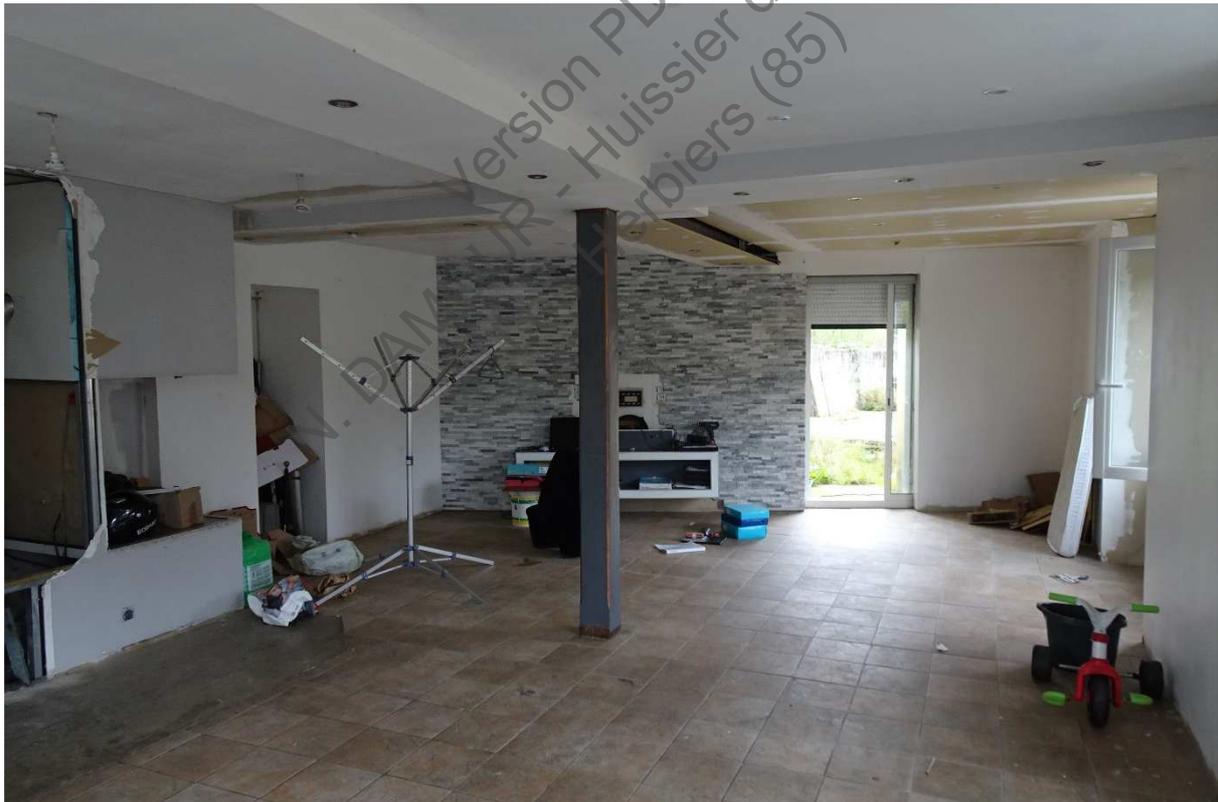
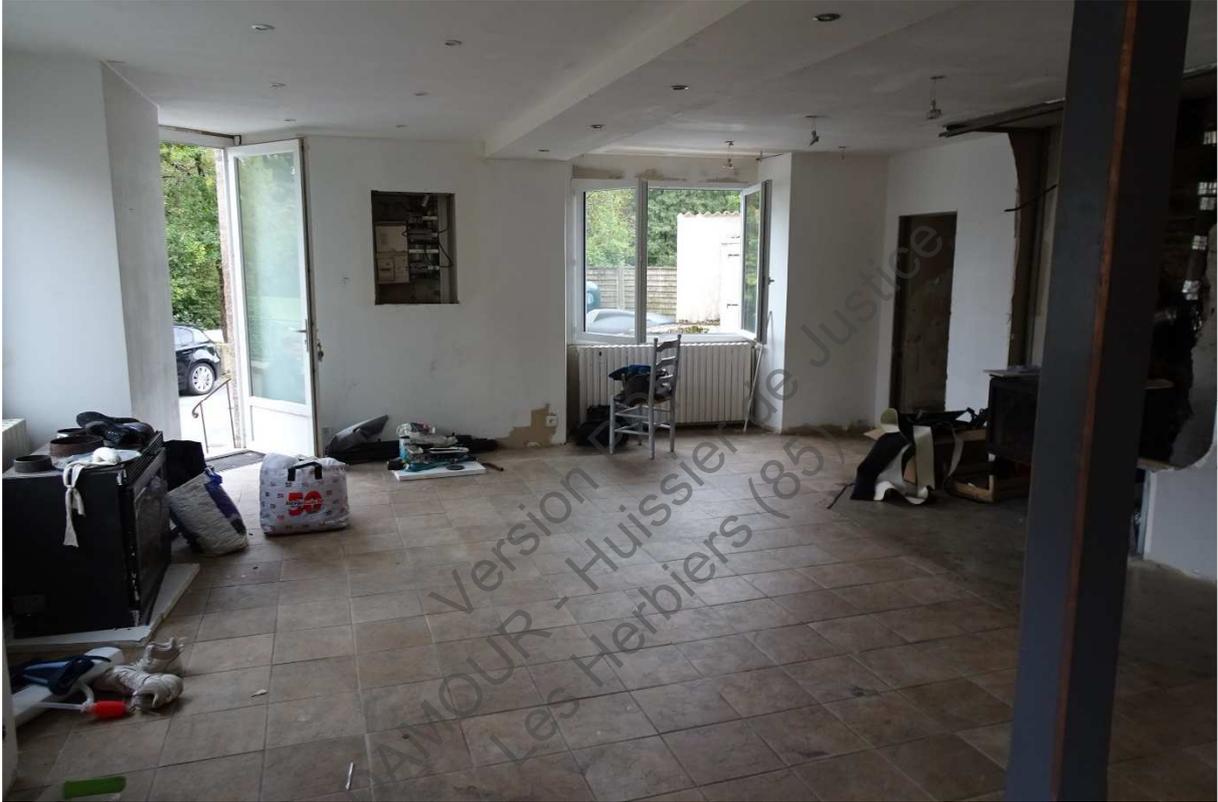
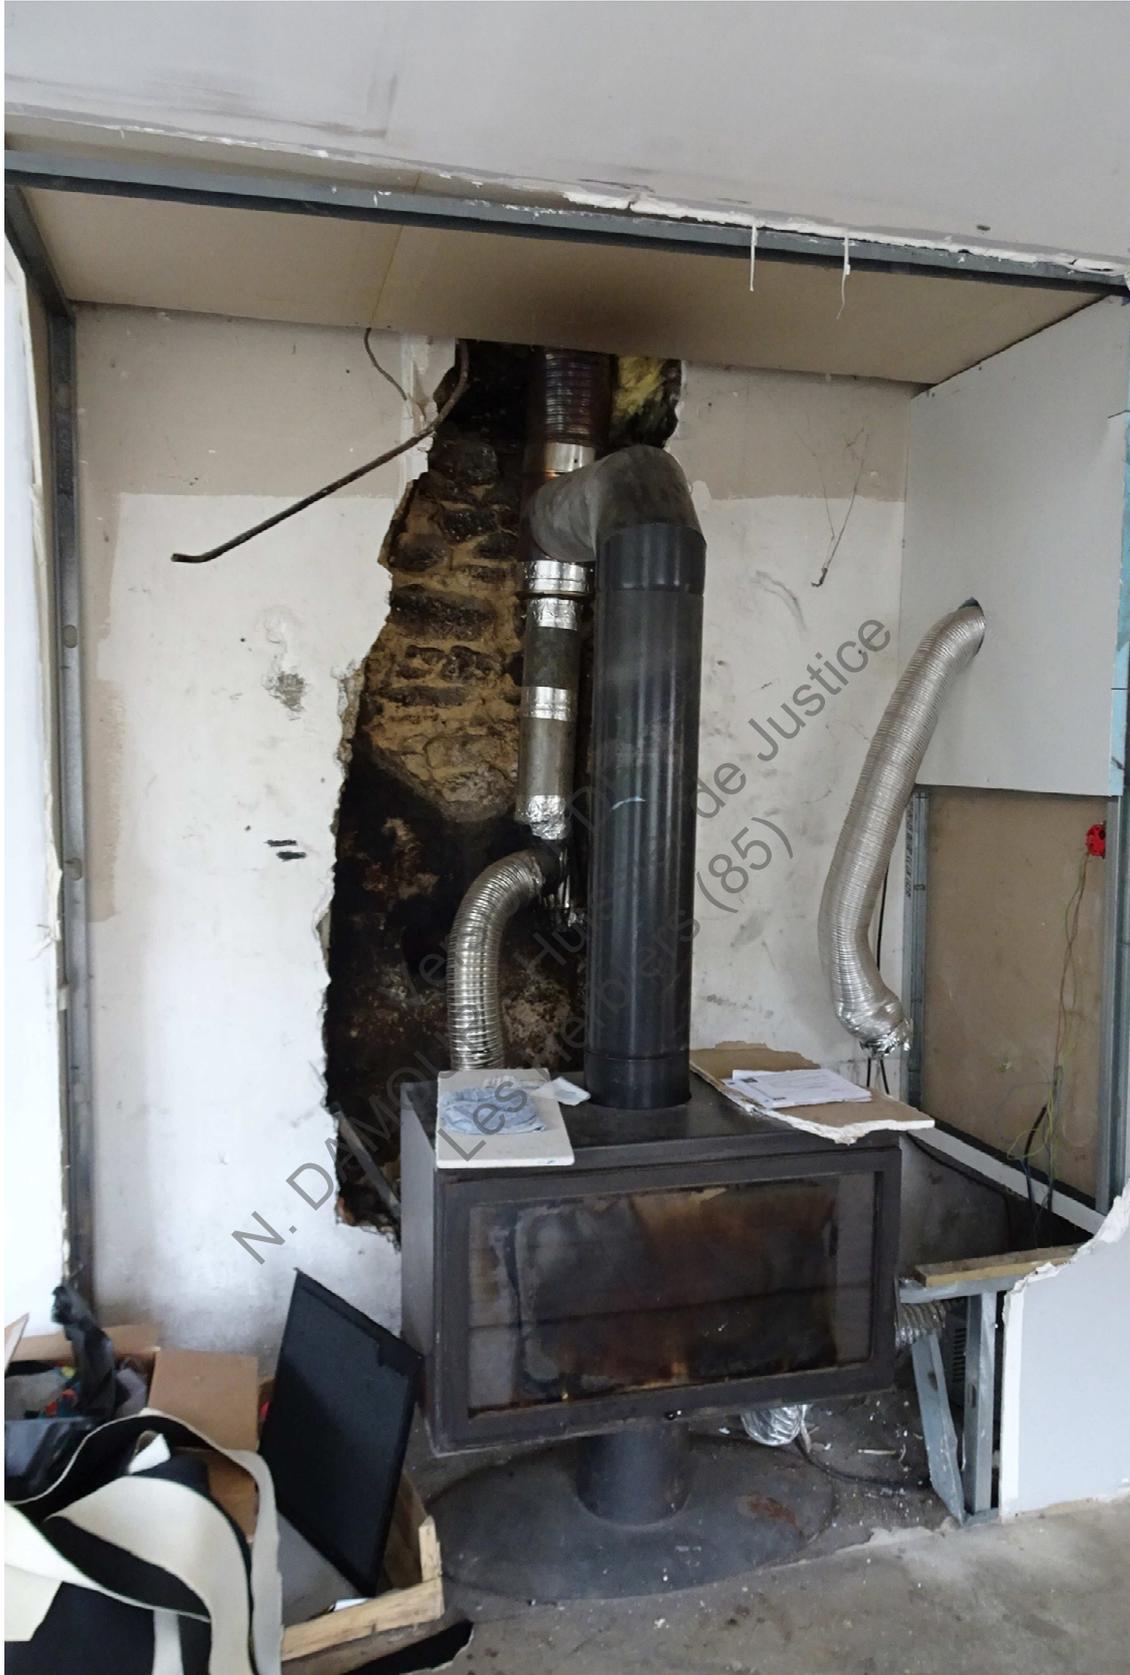
1. Séjour

Carrelage de sol en bon état général mais détourné autour de l'emplacement d'un comptoir de bar démonté.

Peinture sur les murs et parements granit, en mauvais état. Placo inachevé, éventré derrière le conduit du poêle.

Placo plafond peinture à terminer.

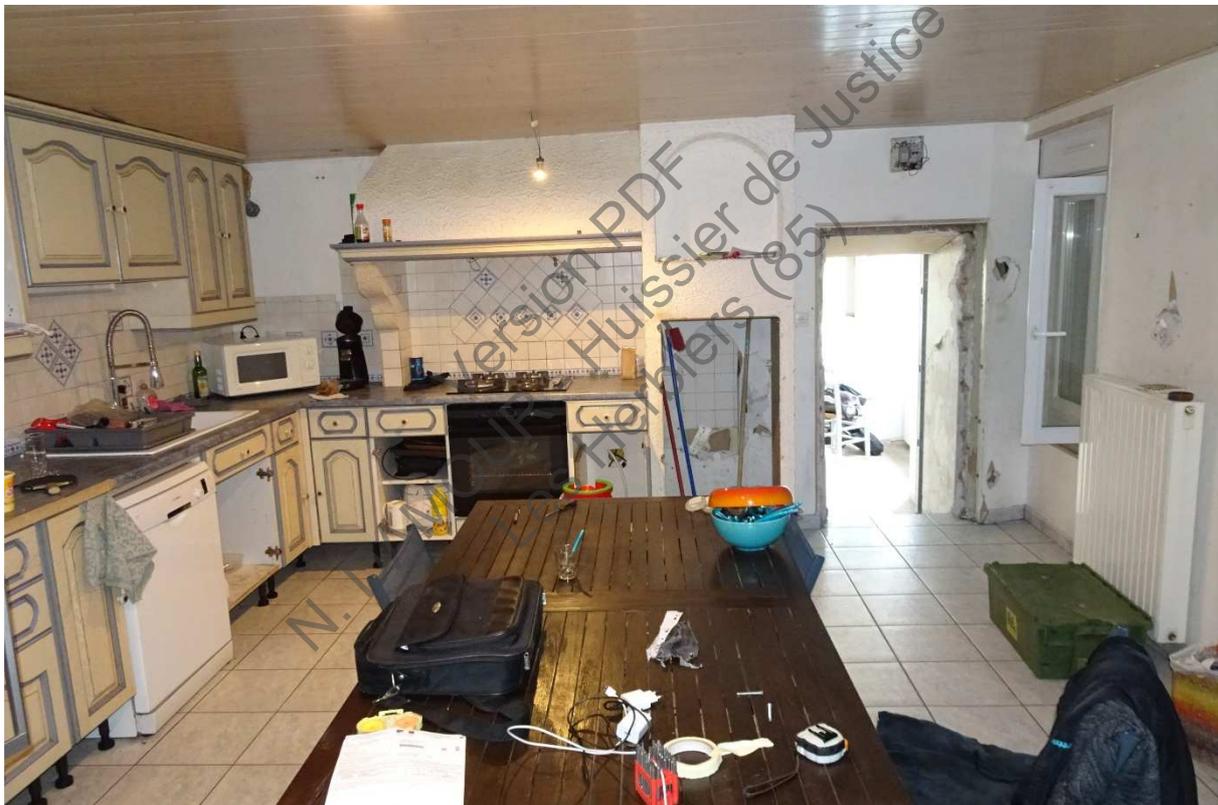
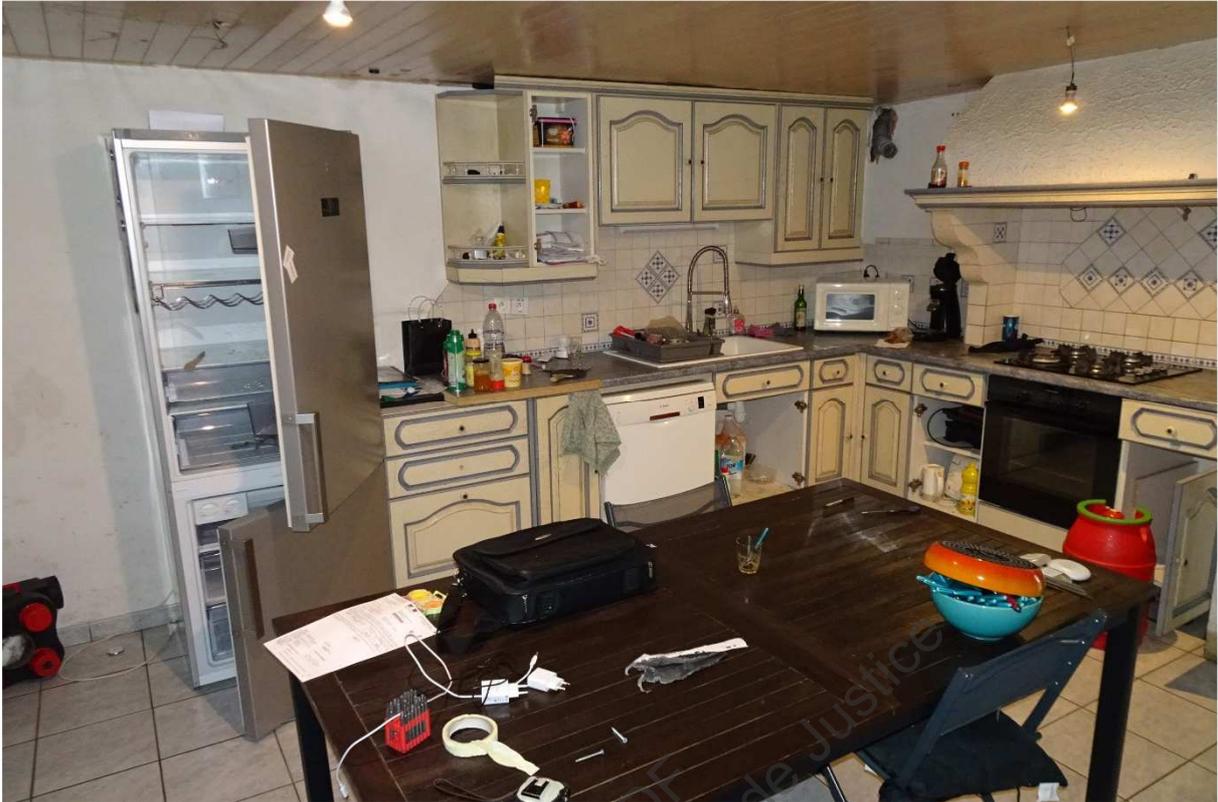
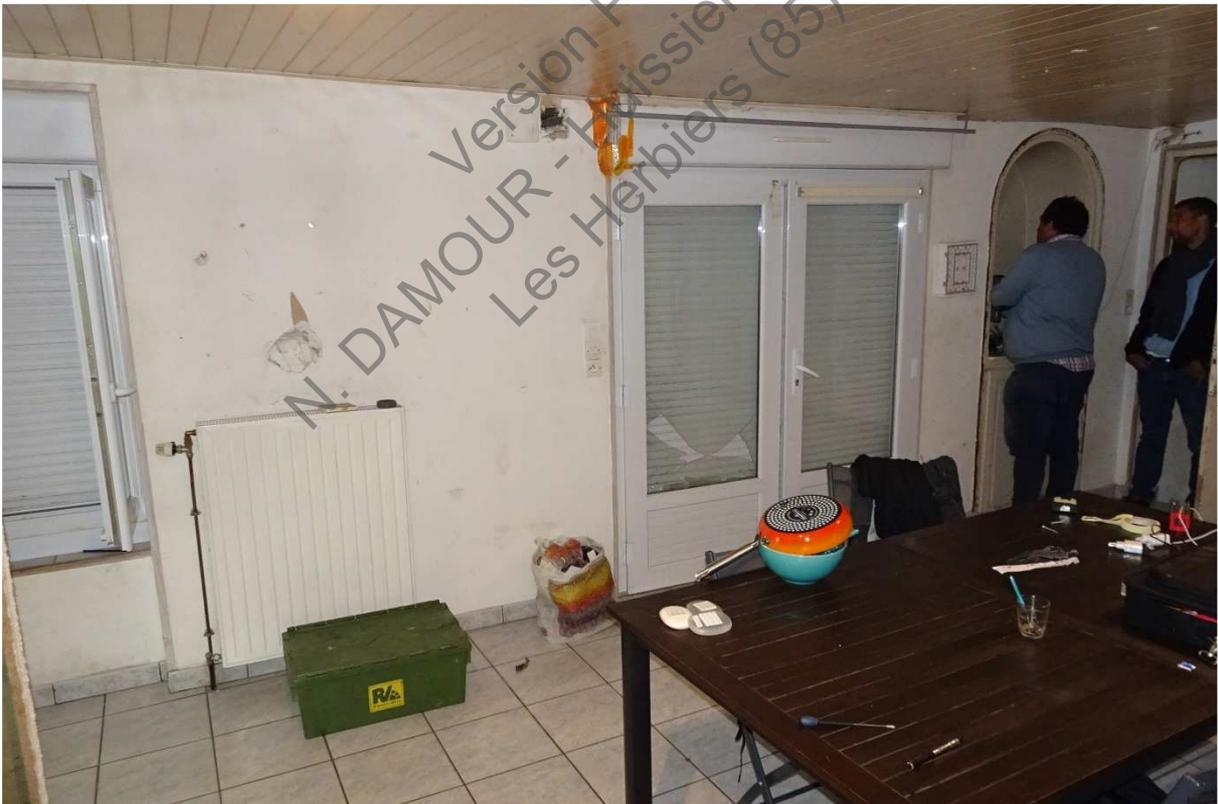
2. Cuisine

Carrelage de sol en état d'usure normale.

Peinture des murs usagée sur placo en mauvais état.

Embrasures du passage sur le séjour inachevées.

Lambris au plafond sale.

- Réseaux et appareillages électriques en place.
- Une fenêtre deux ouvrants, menuiserie PVC, double vitrage, défendue par un VR motorisé.
- Une porte-fenêtre deux ouvrants, menuiserie PVC, double vitrage cassé, défendue par un VR motorisé.
- Une cuisine aménagée avec meubles bas et hauts, un évier.
- Un radiateur de chauffage central, avec tête de robinet thermostatique.

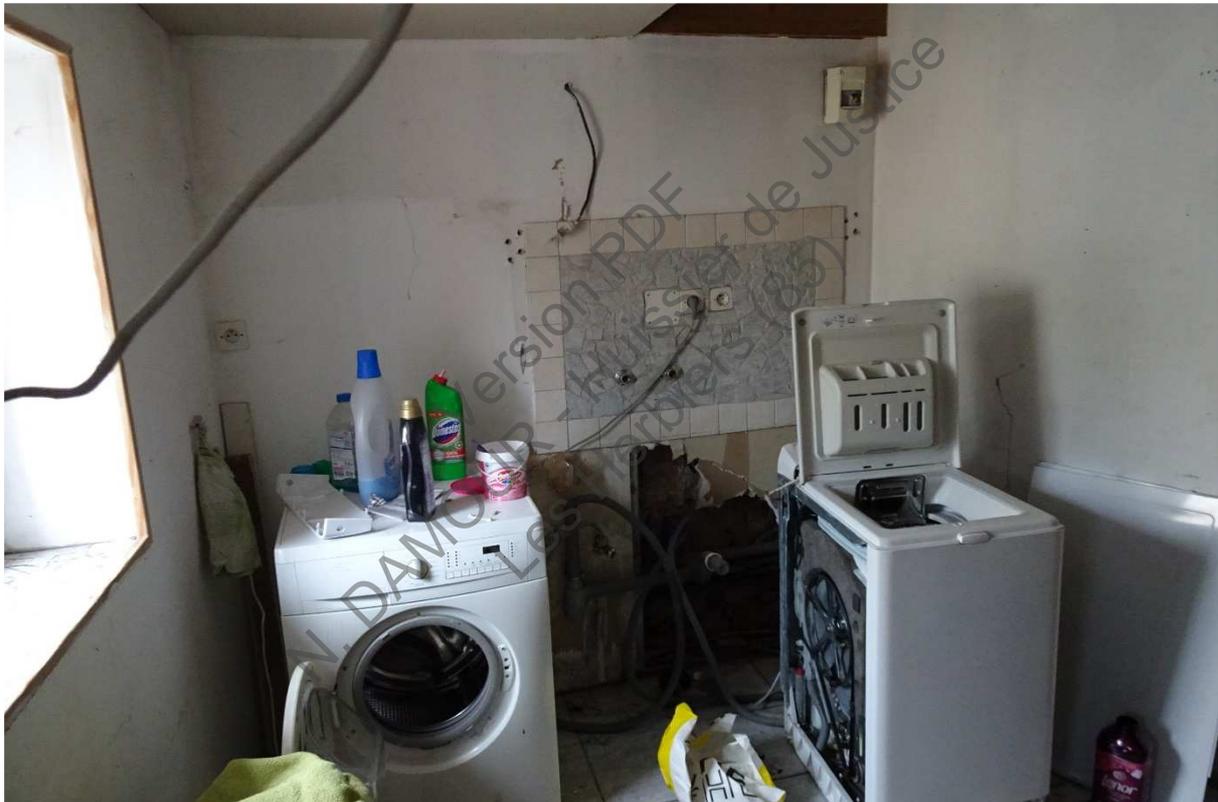
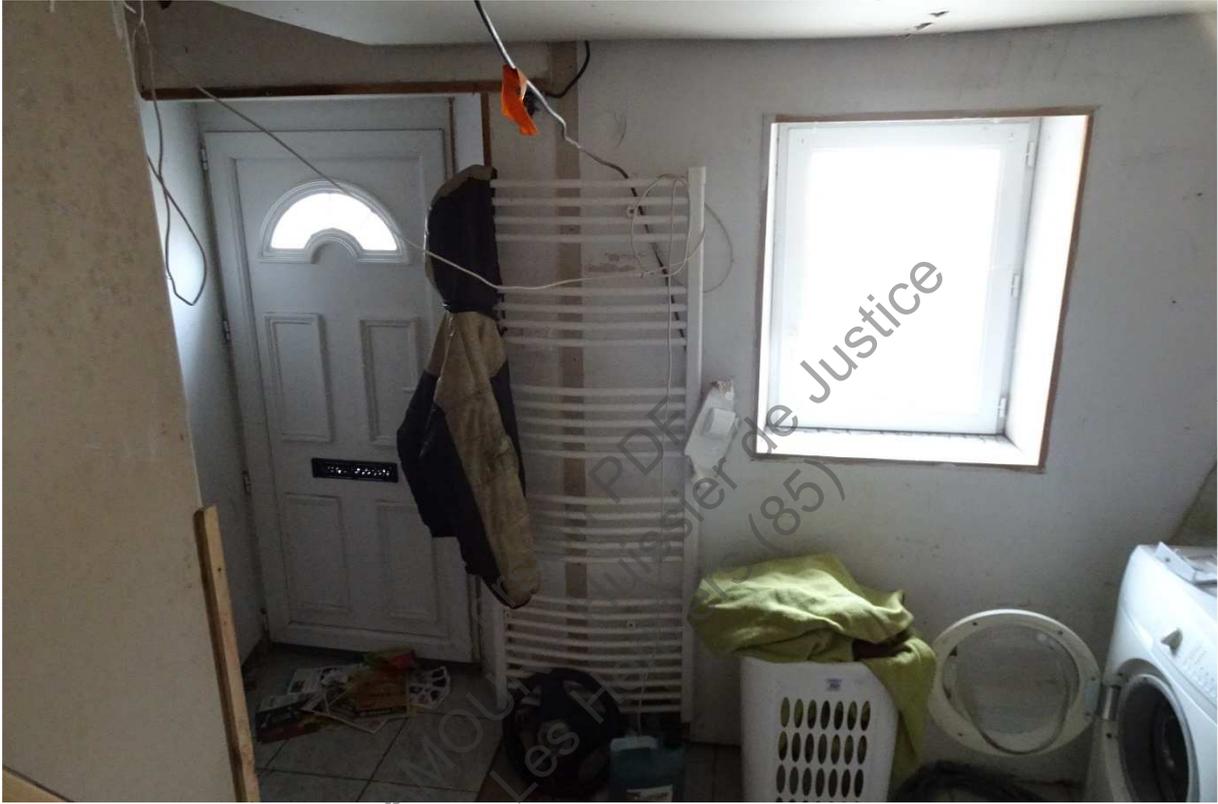
3. Buanderie

Parois en placo revêtu de peinture usagée.

Plancher haut en agglo. Doublage placo inachevé.

- Porte d'accès sur rue, menuiserie PVC, double vitrage, avec oculus vitré, en état de fonctionnement.
- Une fenêtre ouvrant menuiserie PVC, DV, en état de fonctionnement.
- Réseau électrique inachevé.
- Un radiateur sèche-serviettes à eau chaude.
- Alimentation et évacuation machine à laver.

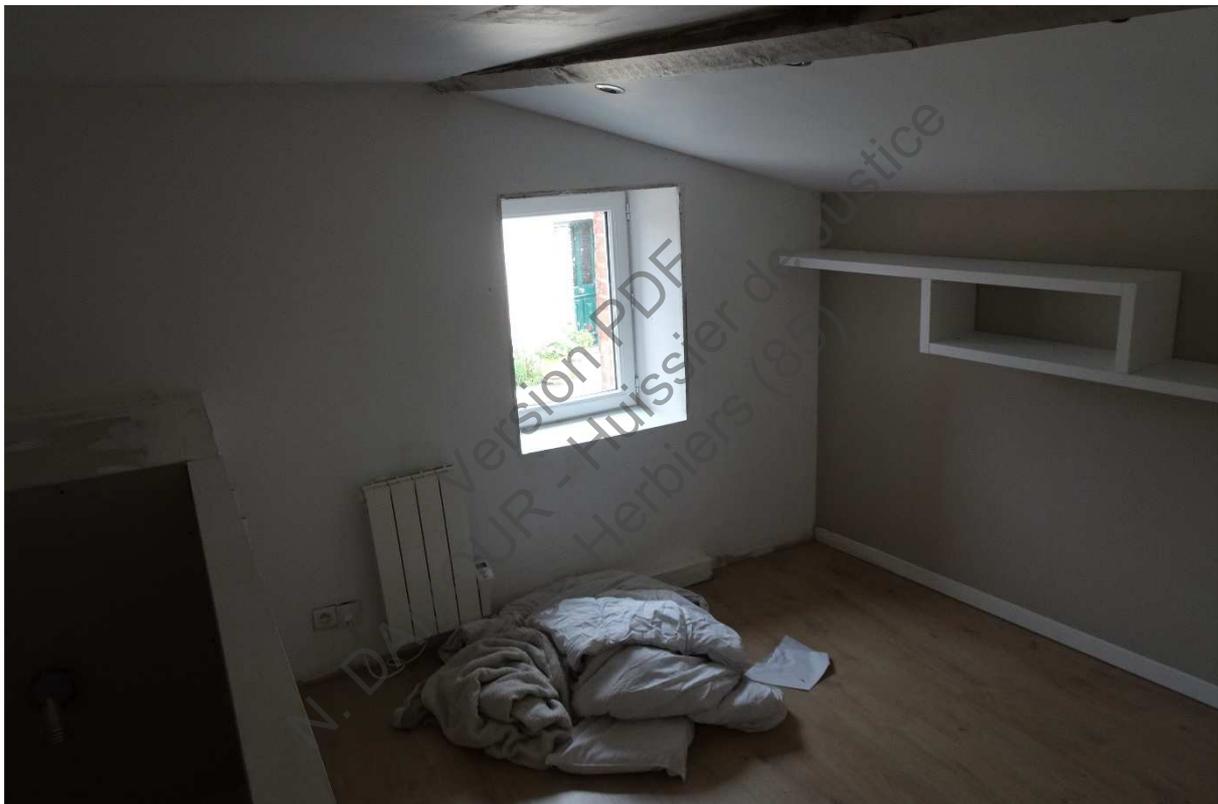
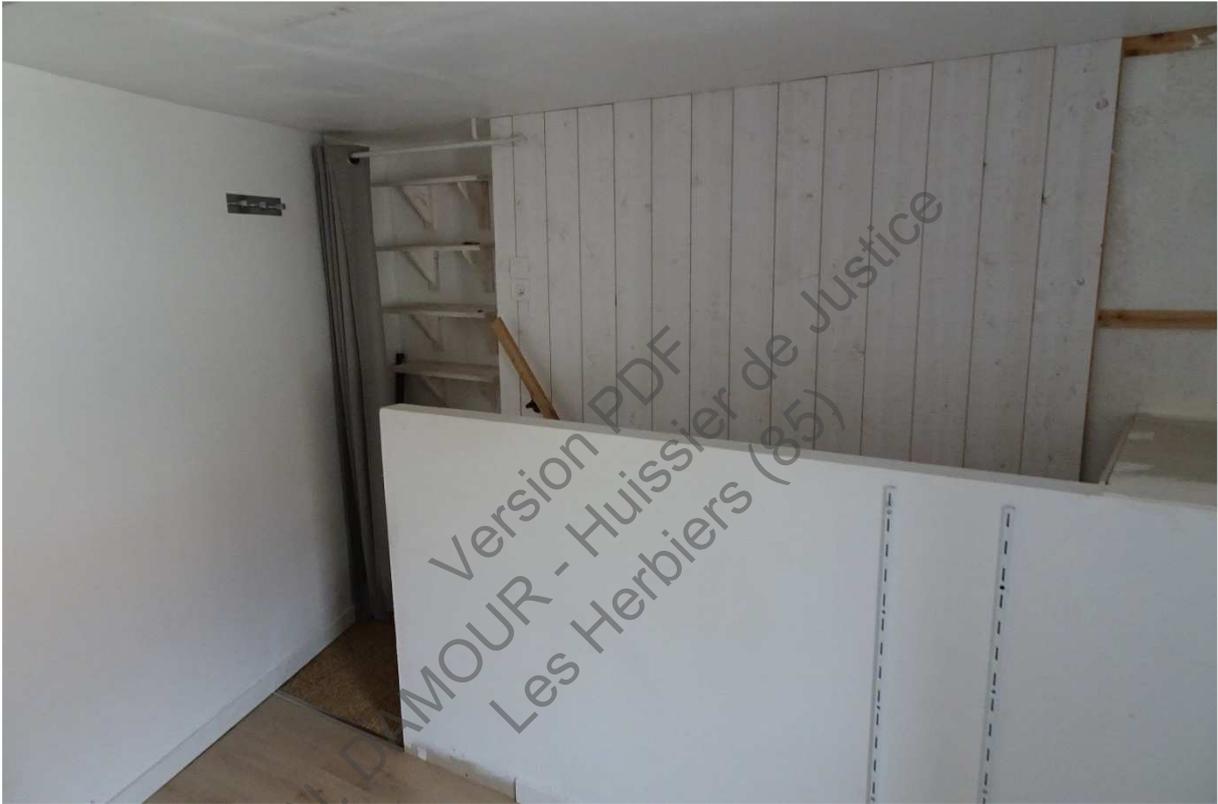
4. Pièce au-dessus de la buanderie

Plafond marqué par des traces d'infiltrations (tuiles changées, selon M. [REDACTED]).

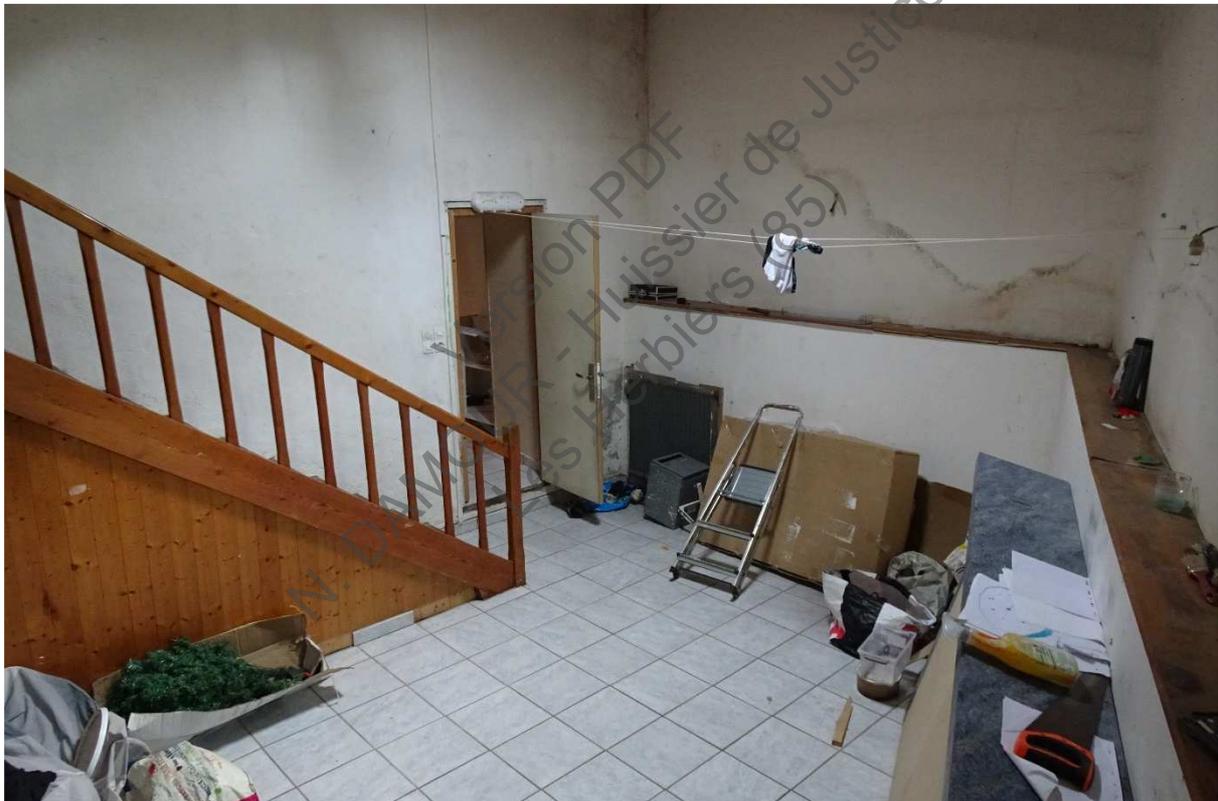
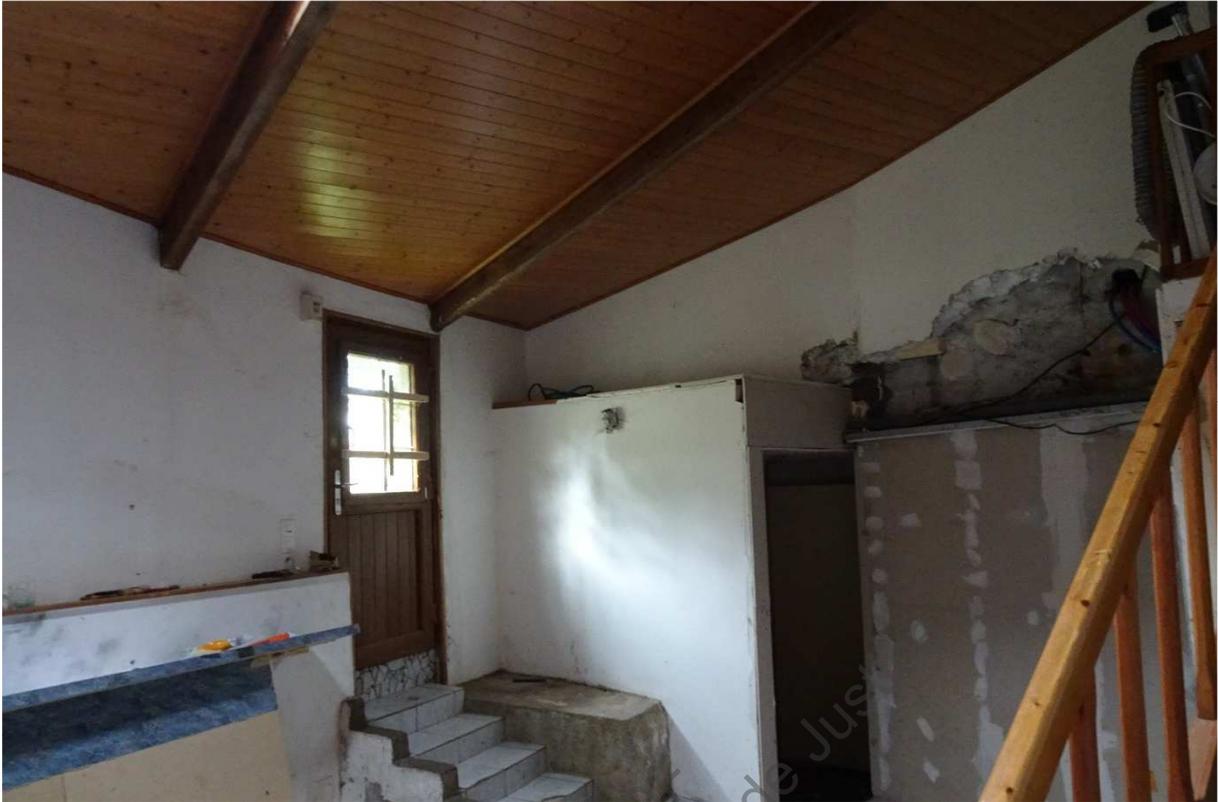
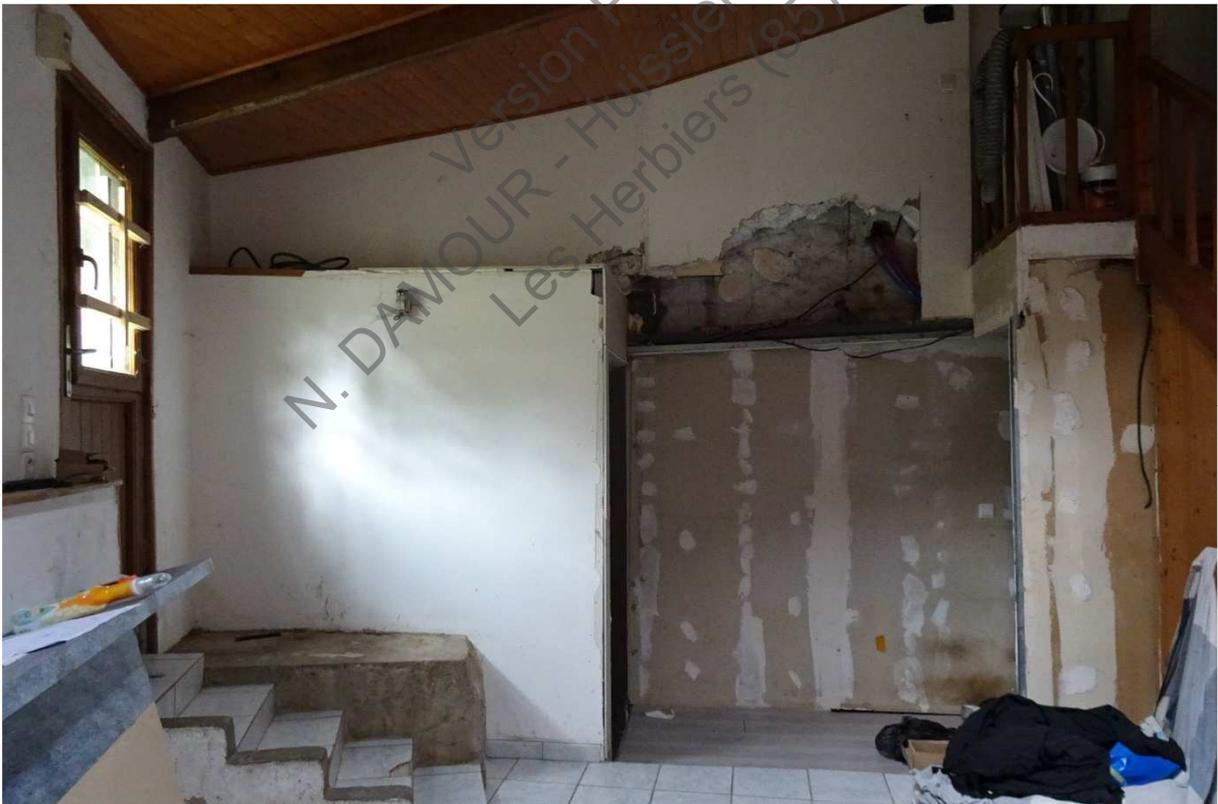
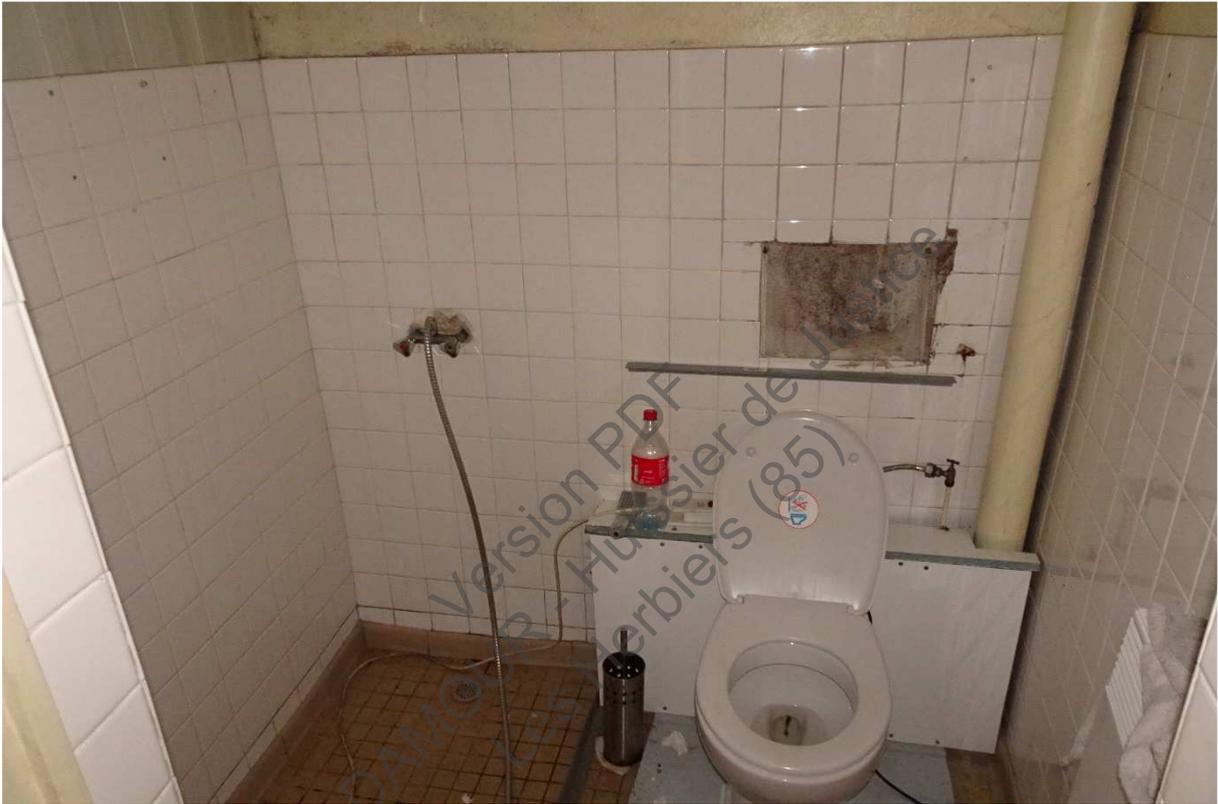
5. Pièce sur le jardin

Carrelage de sol et parquet flottant.
Peinture des parois en mauvais état.
Lambris en sous-face du rampant déformé.

- Porte de communication sur la cuisine sale.
- Escalier d'accès au jardin (+ 6 marches) carrelé, carreaux cassés.
- Porte d'accès extérieur PVC imitation bois, double vitrage ouvrant cassé.
- Escalier d'accès à l'étage.
- Réseau électrique inachevé.
- Une fenêtre de toit de type Vélux.
- Un ballon de production d'eau chaude logé dans un placard aménagé sous la montée de l'escalier.
- Un radiateur de chauffage central.
- Toilettes avec WC sur sanibroyeur, lave-mains, convecteur.

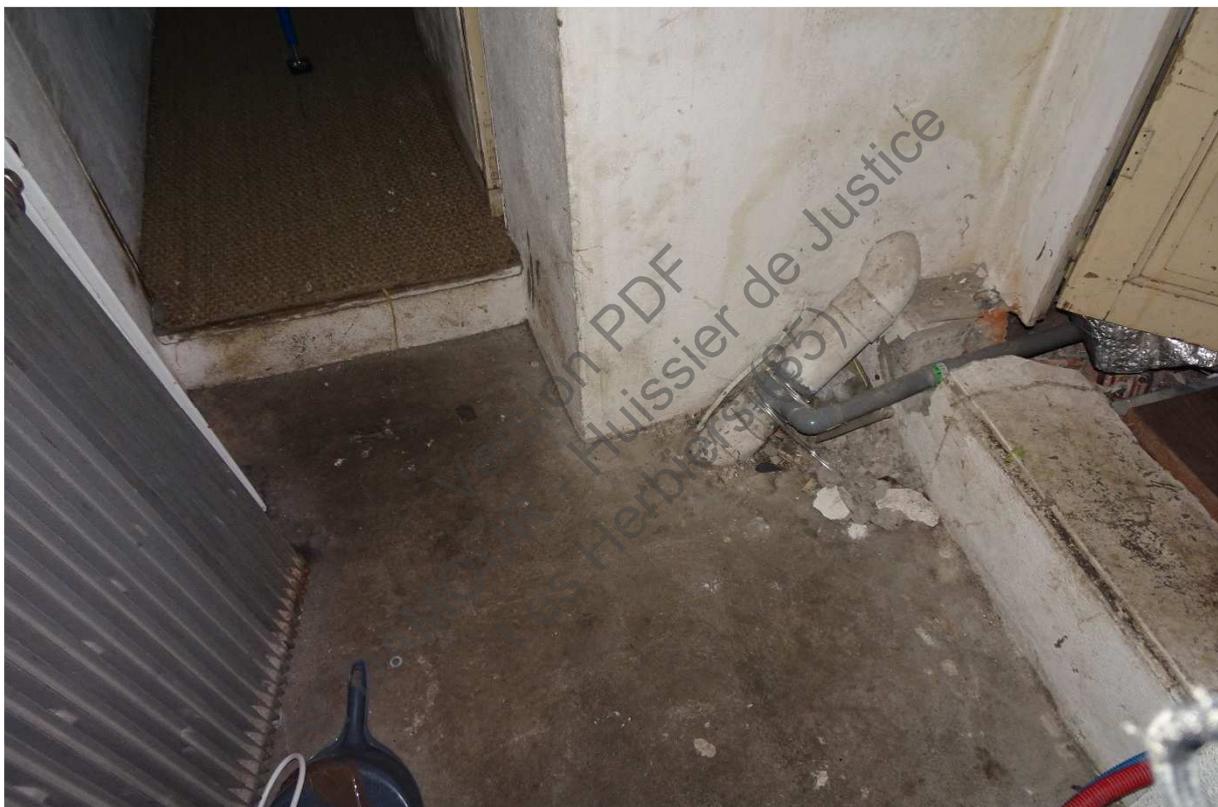
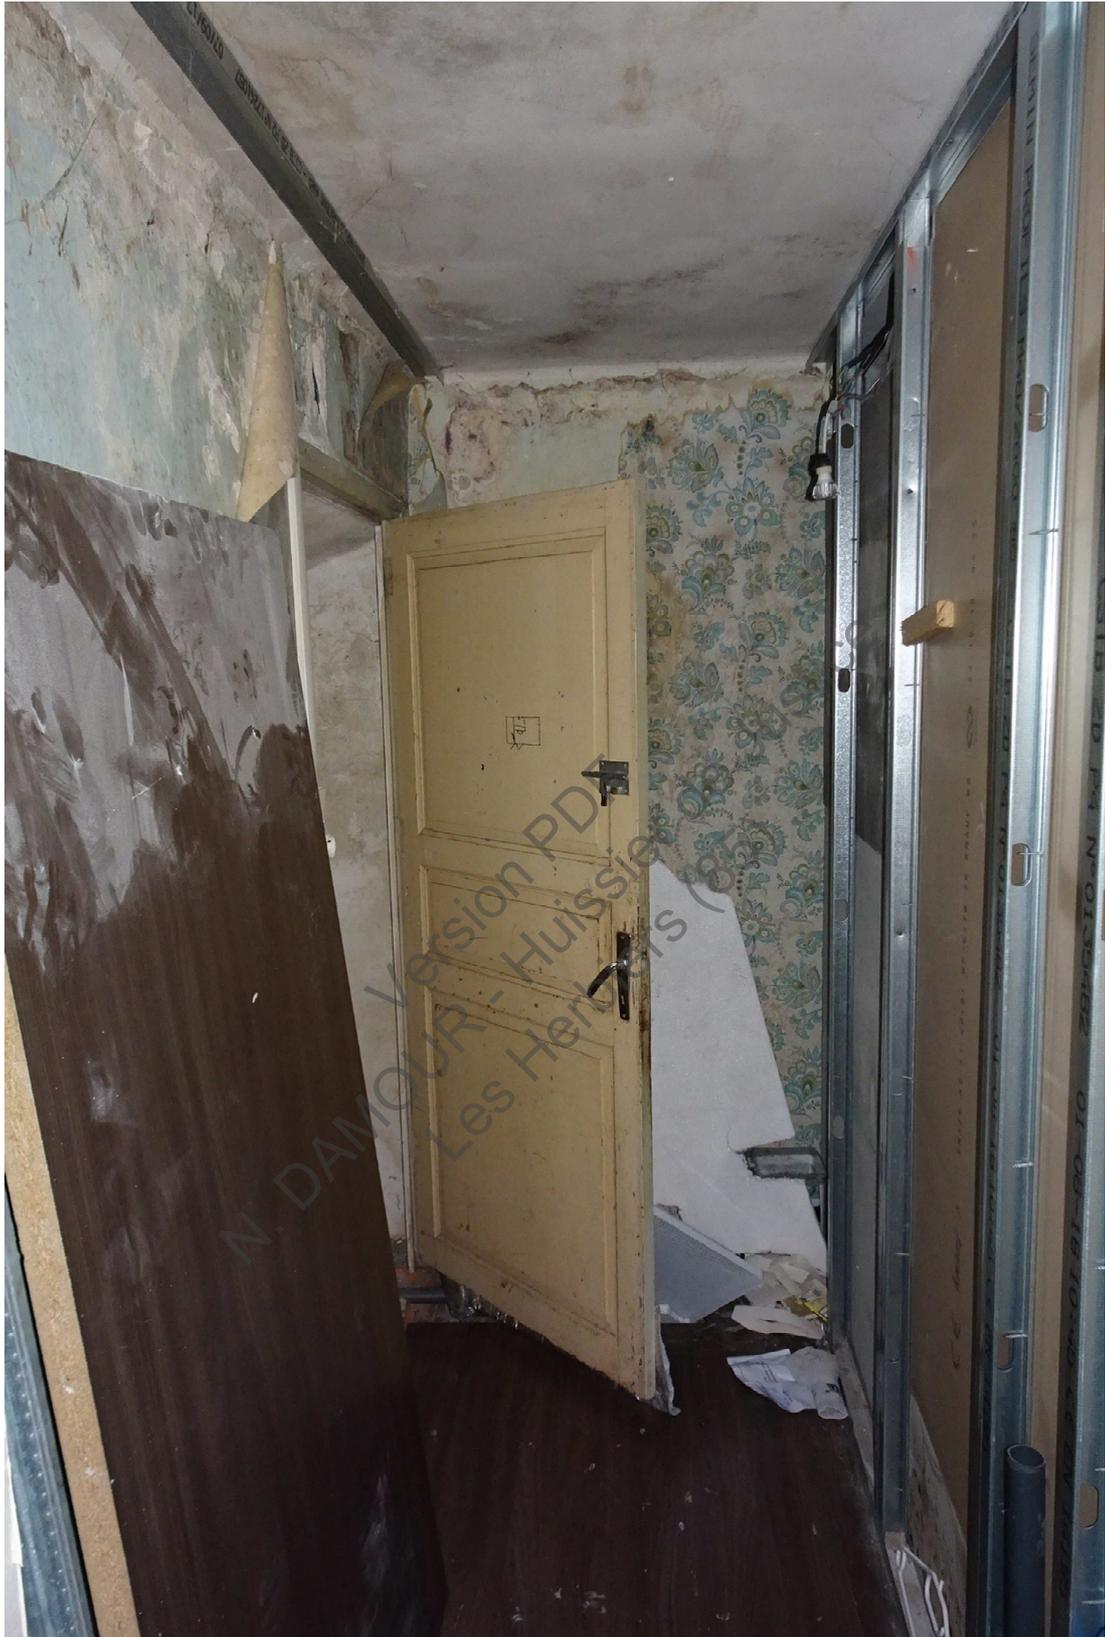
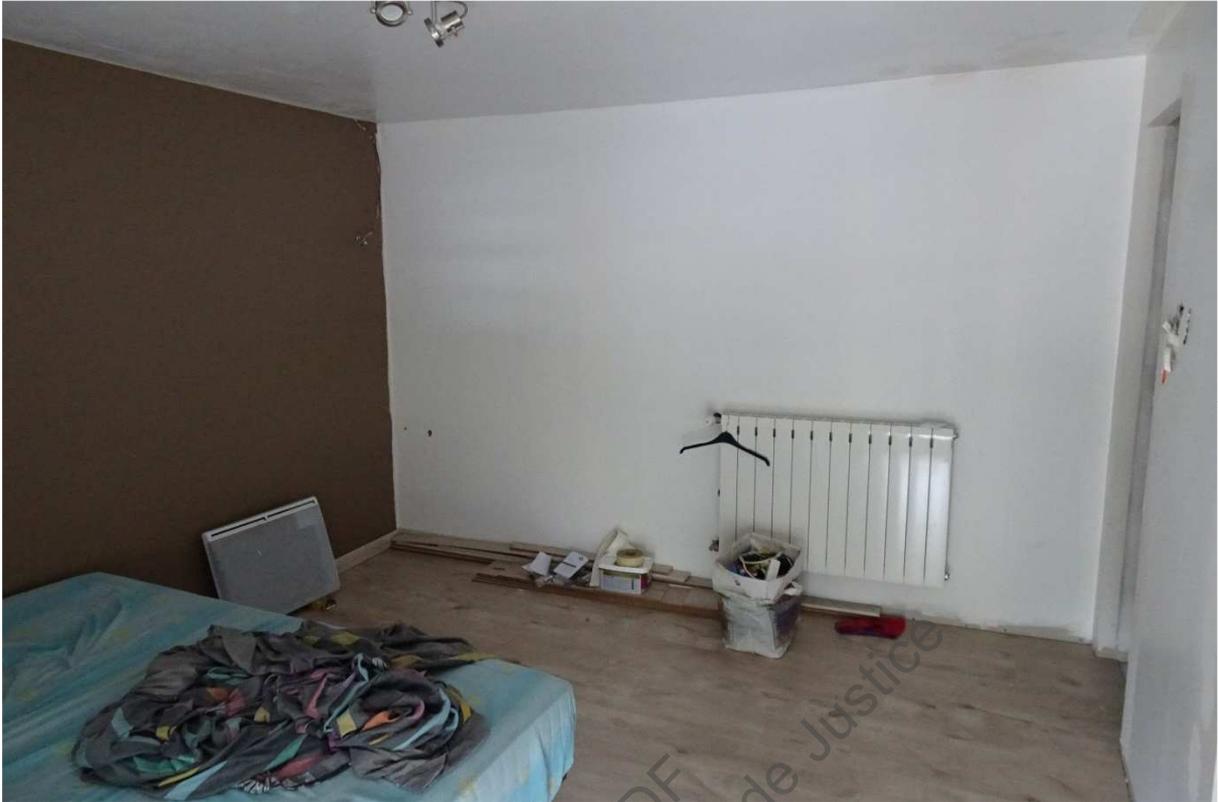
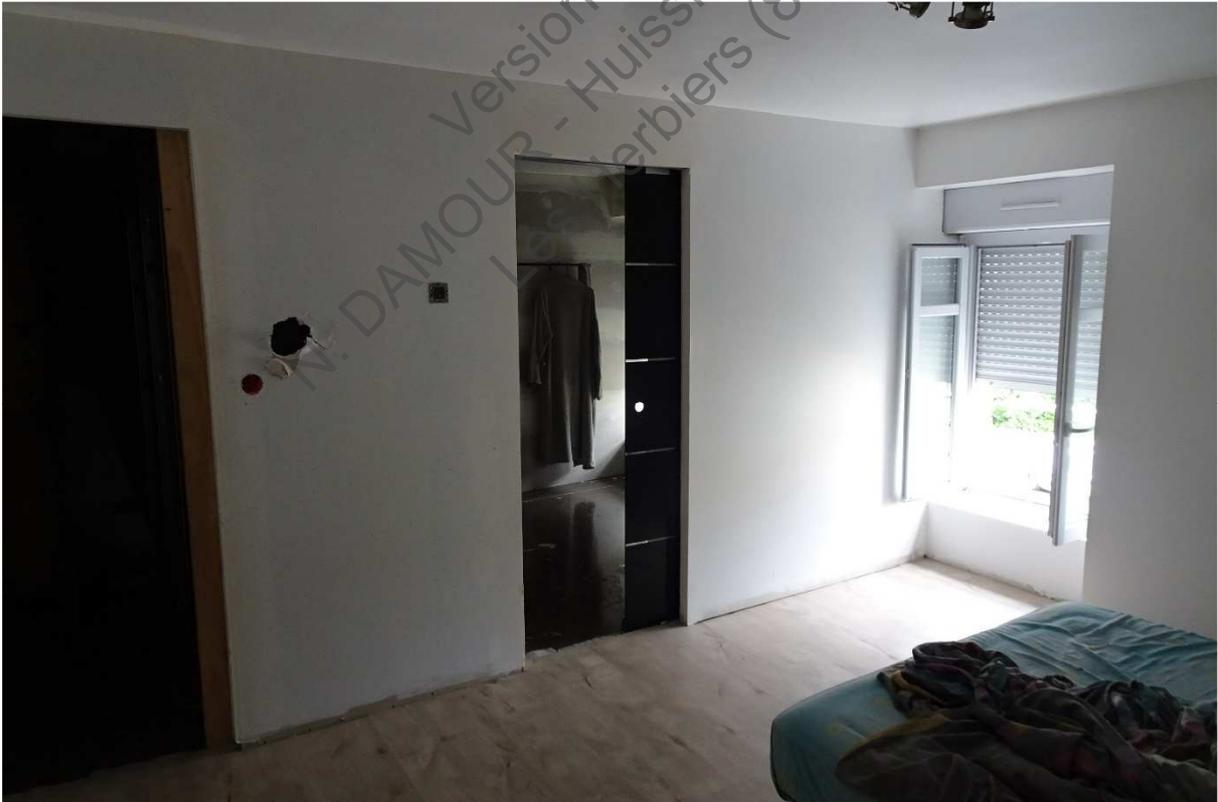
7. Chambre sur rue des Côteaux

Parquet flottant en état d'usure normale. Plinthes à poser.

Peinture des parois et du plafond en état d'usure normale. Placo de la cloison sur la salle de bains éventré.

- Couloir d'accès en mauvais état, travaux abandonnés.
- Pièce fermée par une porte à galandage.
- Un radiateur de chauffage centrale avec tête de robinet thermostatique.
- Une fenêtre deux ouvrants, menuiserie PVC, DV, défendue par un volet roulant à manivelle.
- Réseaux et appareillages électriques en place.
