PROCÈS-VERBAL DE DESCRIPTION IMMOBILIÈRE

Je me suis déplacé ce jour à 14h30 au 2, rue des Côteaux aux EPESES (85), où j'ai dressé le présent procès-verbal de description.

Il s'agit d'une maison bâtie à flanc de côteau, sur un sous-sol, un RDC et un étage. Le terrain est entièrement clôt. La maison confronte la route menant à Mallièvre, face à la Sèvre, et a longtemps été occupée par un bar.

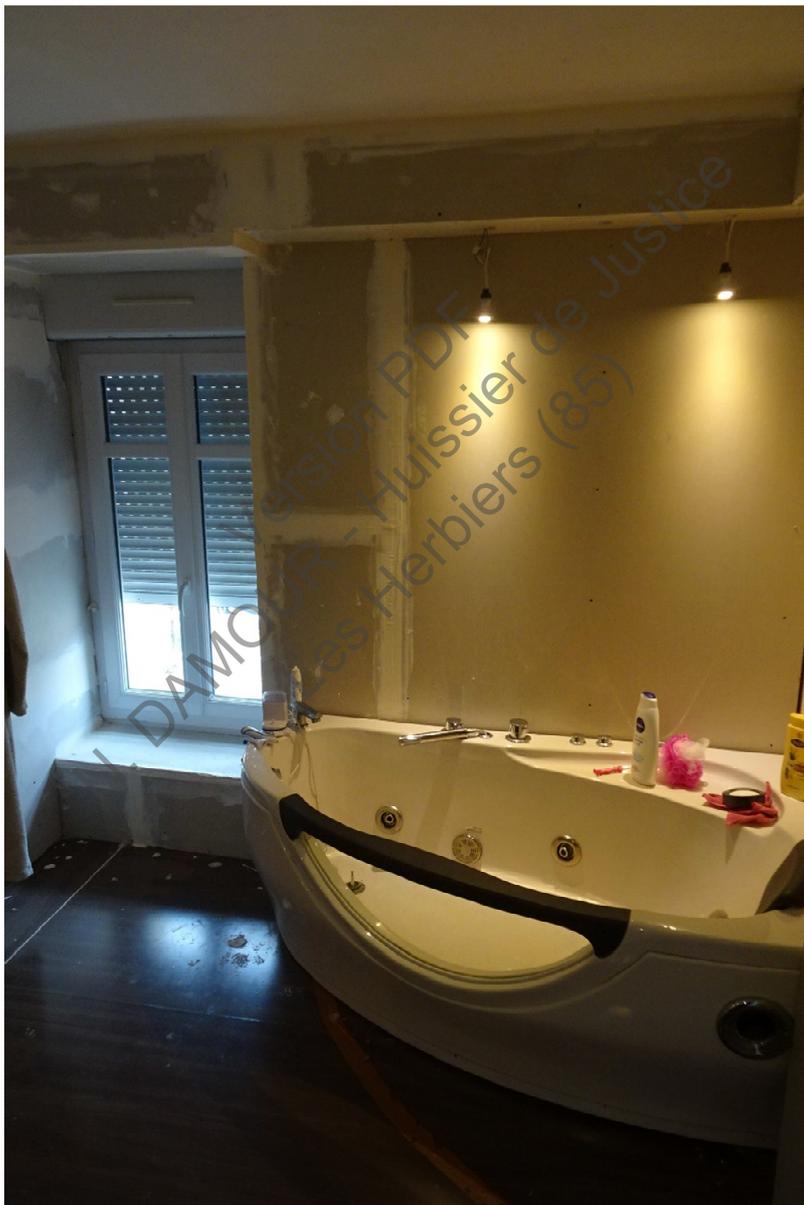
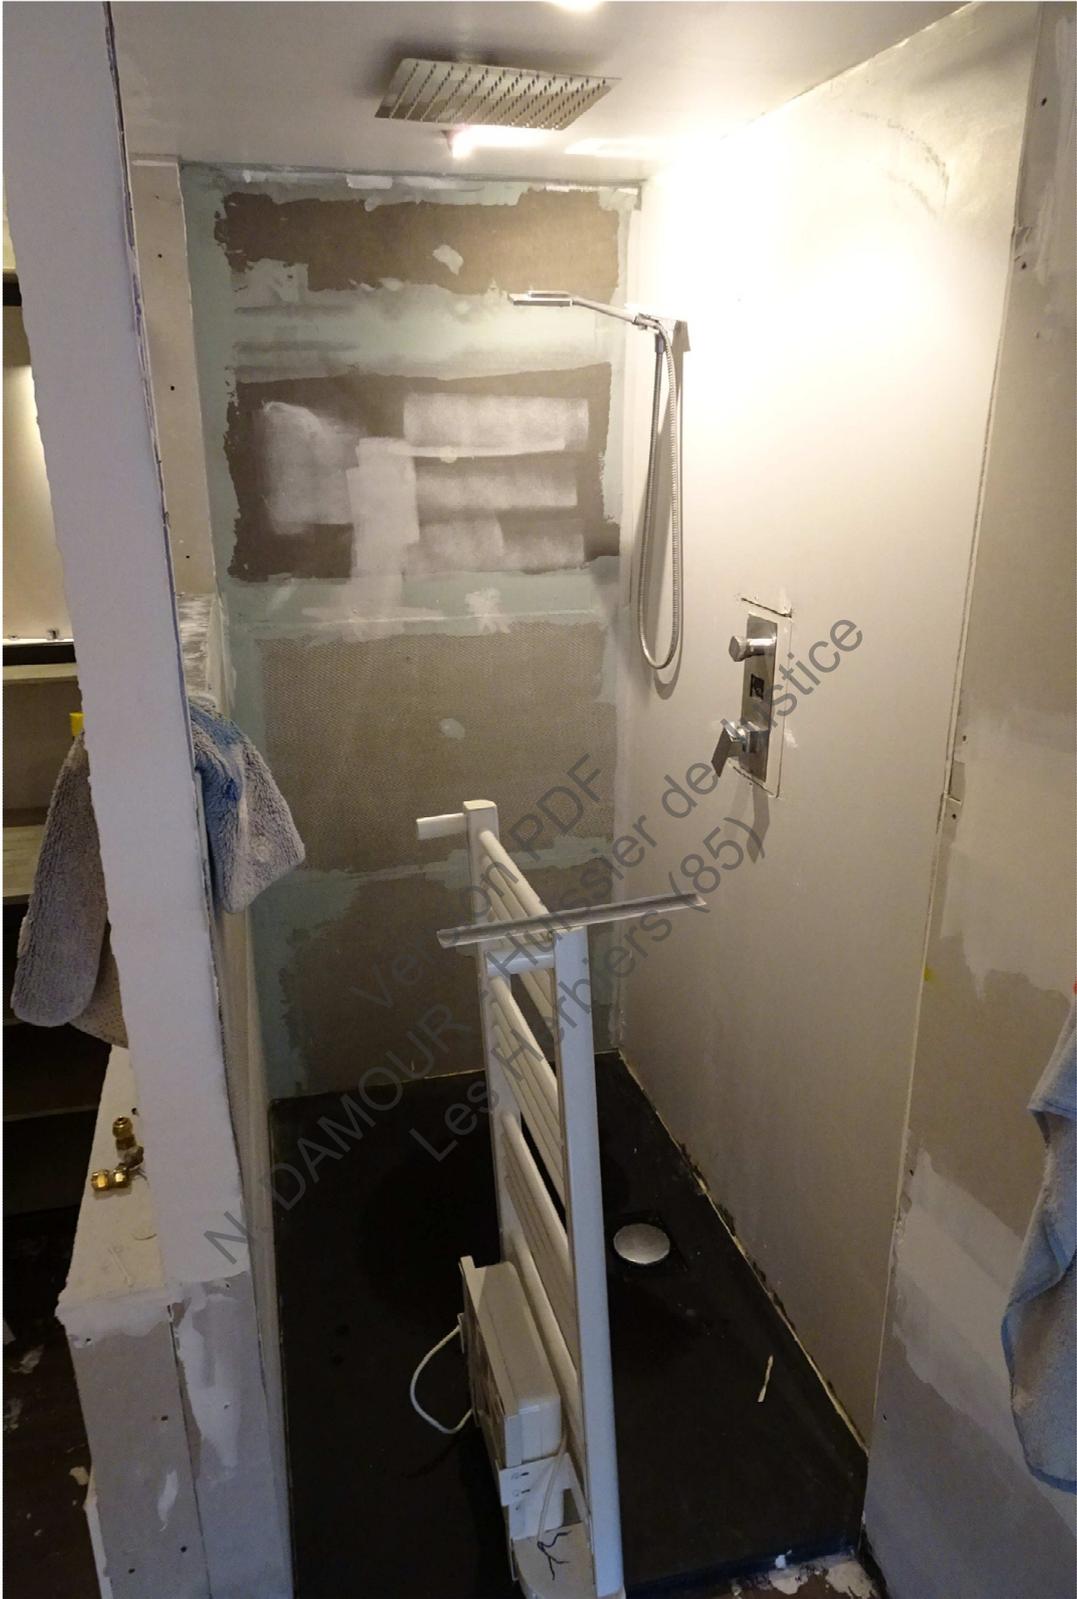
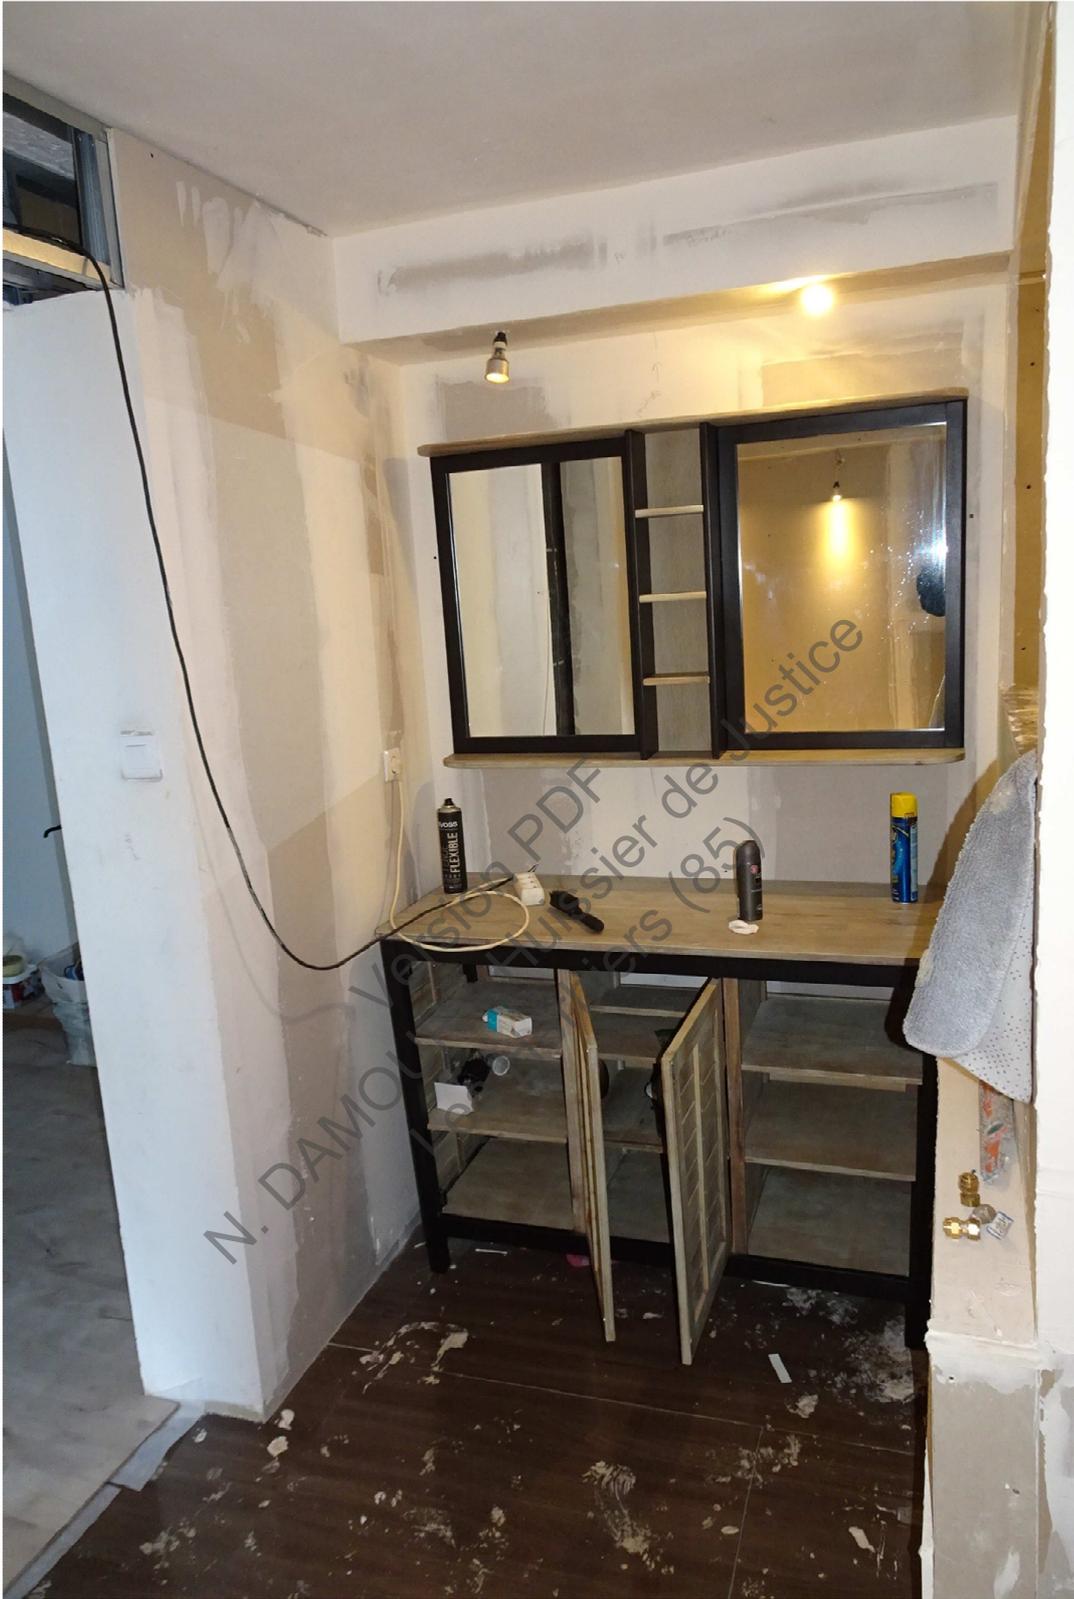
8. Salle de bains attenante

Panneaux de bois en attente de revêtement.
Placo murs et plafond inachevé (non hydro).

- Porte à galandage en verre sur la chambre.
- Un meuble de lavabo sans vasque.
- Receveur de douche à l'italienne, à terminer, avec robinetterie.
- Baignoire d'angle de type balnéothérapie.
- Une fenêtre deux ouvrants, menuiserie PVC, double vitrage, avec volet roulant.
- Réseau électrique inachevé.

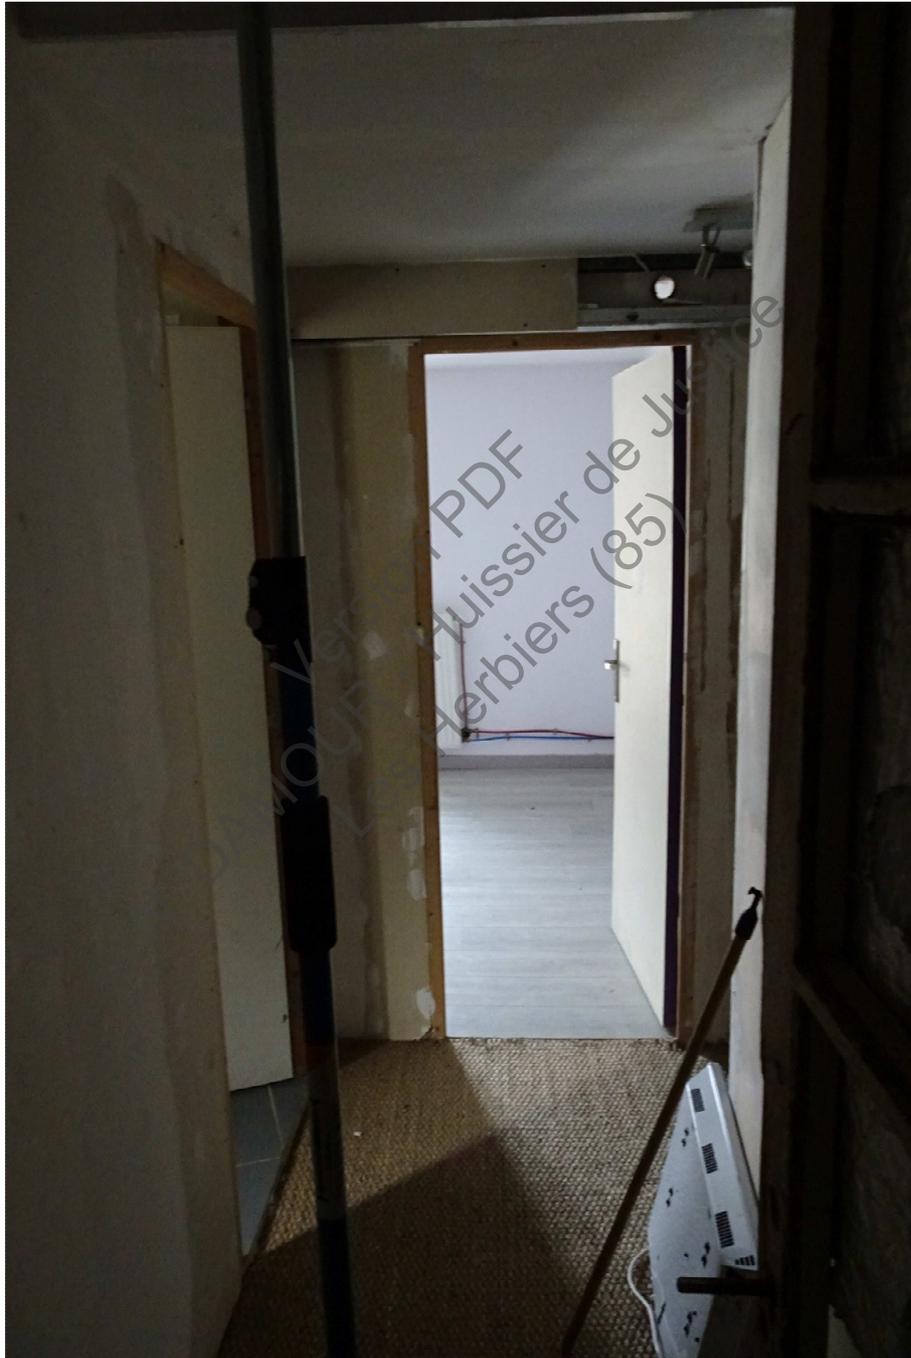
9. Couloir de dégagement vers les trois chambres côté Sèvre

Jonc de mer au sol en mauvais état.
Placo des murs et plafond inachevé.
Trappe d'accès au grenier.
Porte palière (vitrage cassé).

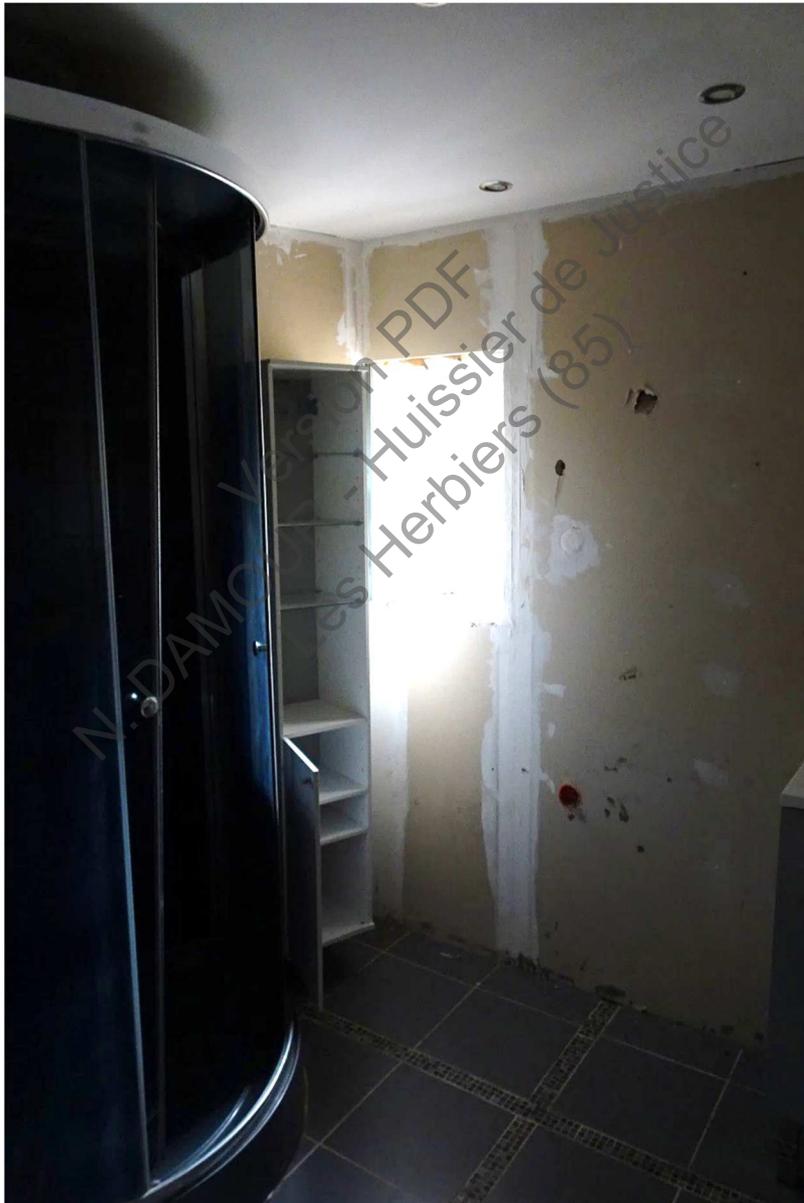
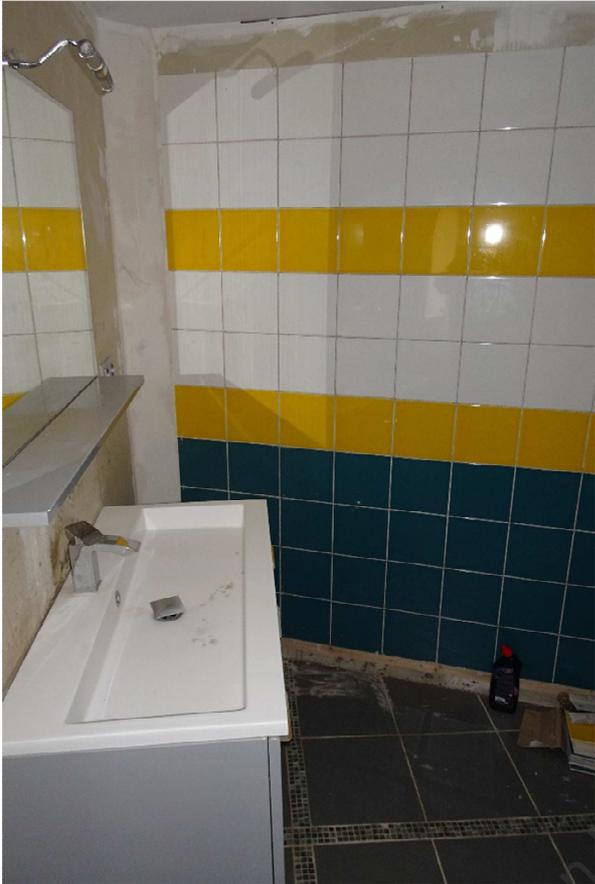
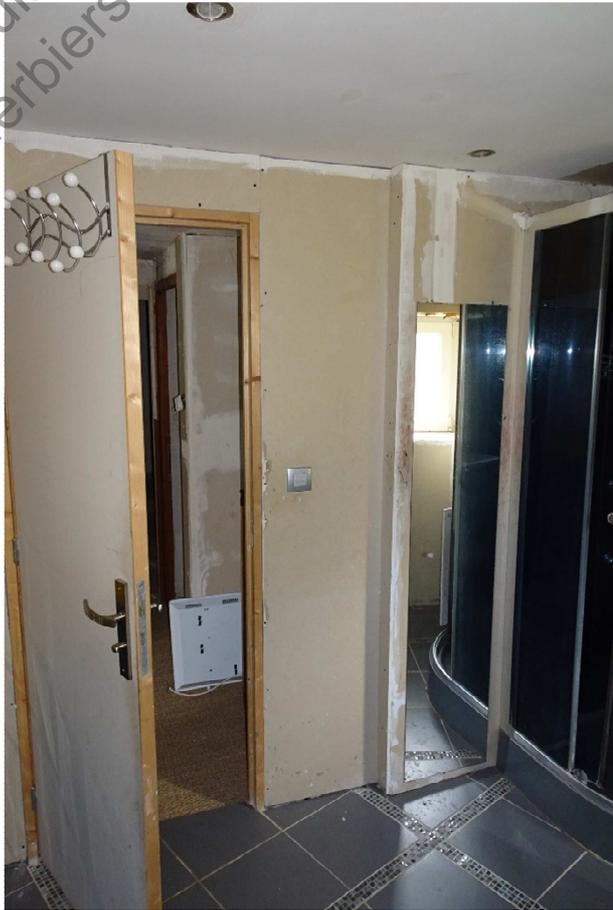
10. Salle de bains

Carrelage de sol taché de colle.

Parois en placo inachevé, et faïence murale inachevée.

- Porte de communication éventrée.
- Fenêtre menuiserie PVC, double vitrage, mécanisme oscillo-battant.
- Une cabine de douche hors-service.
- Une vasque de lavabo sur meuble bas suspendu.
- Spots d'éclairage au plafond.

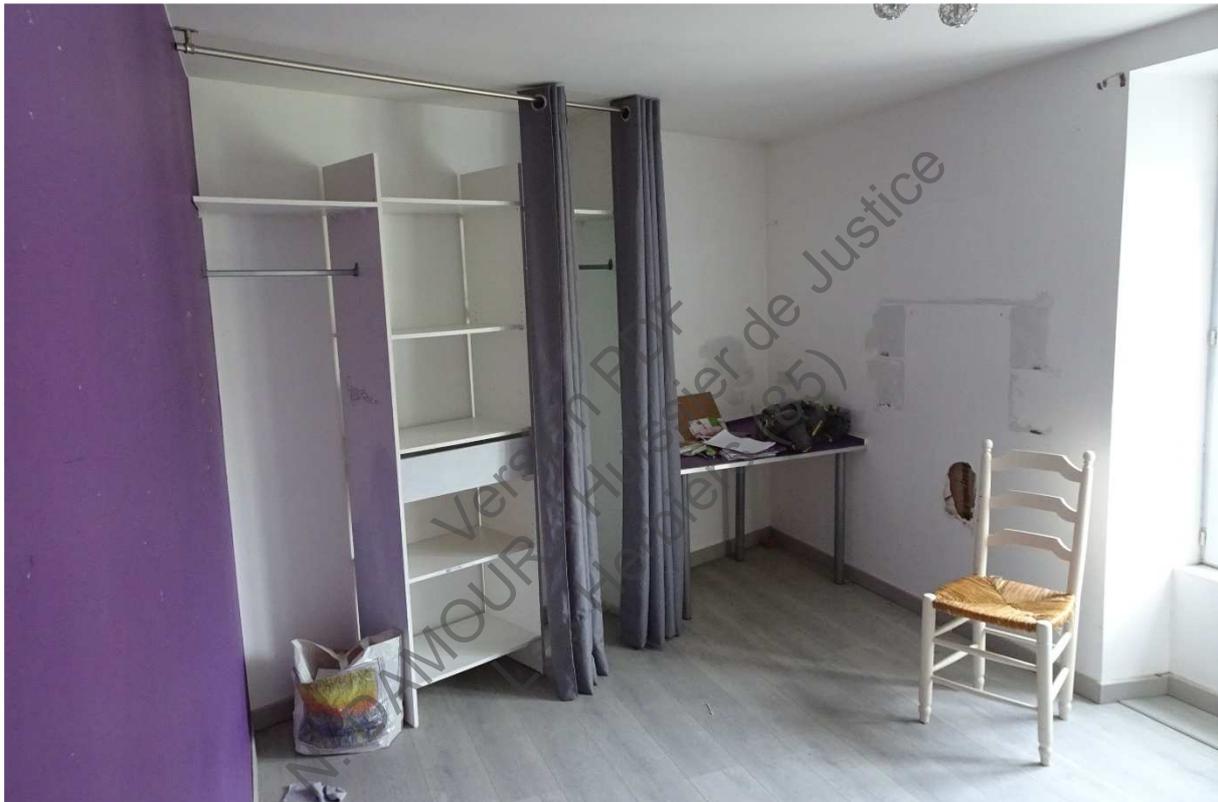
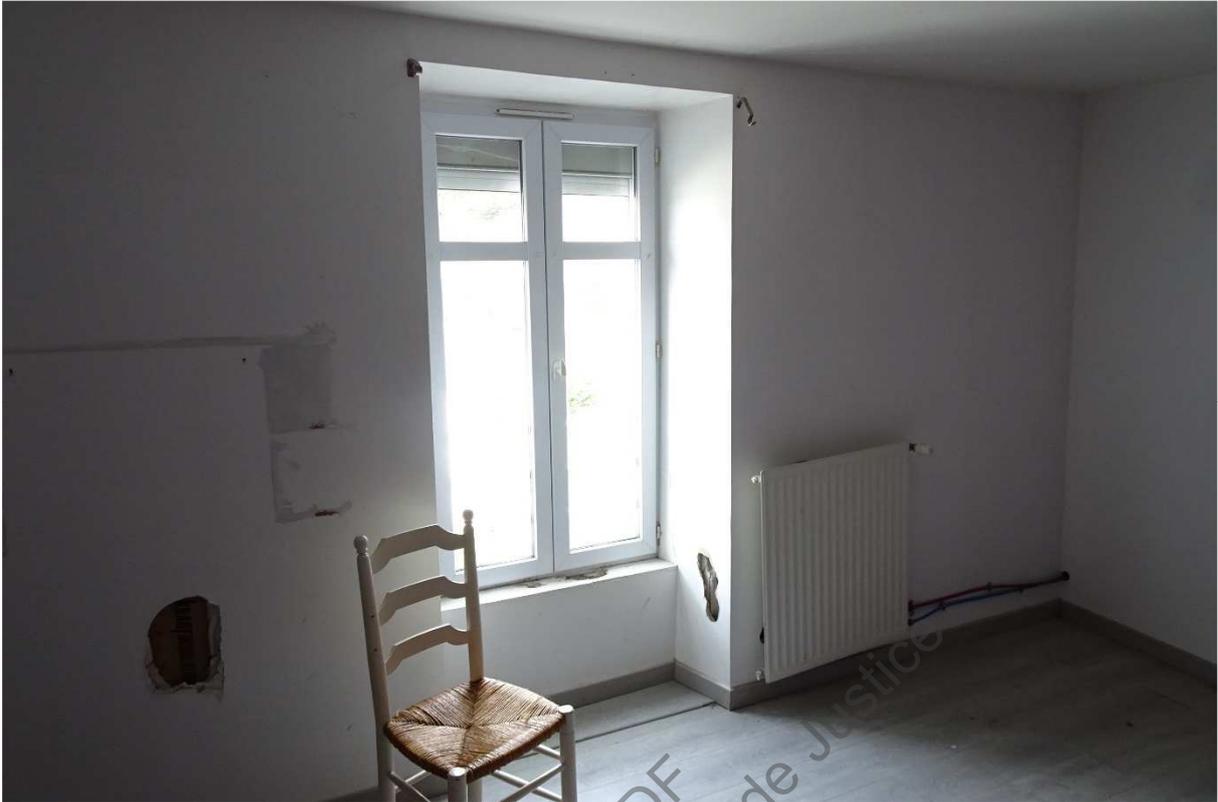
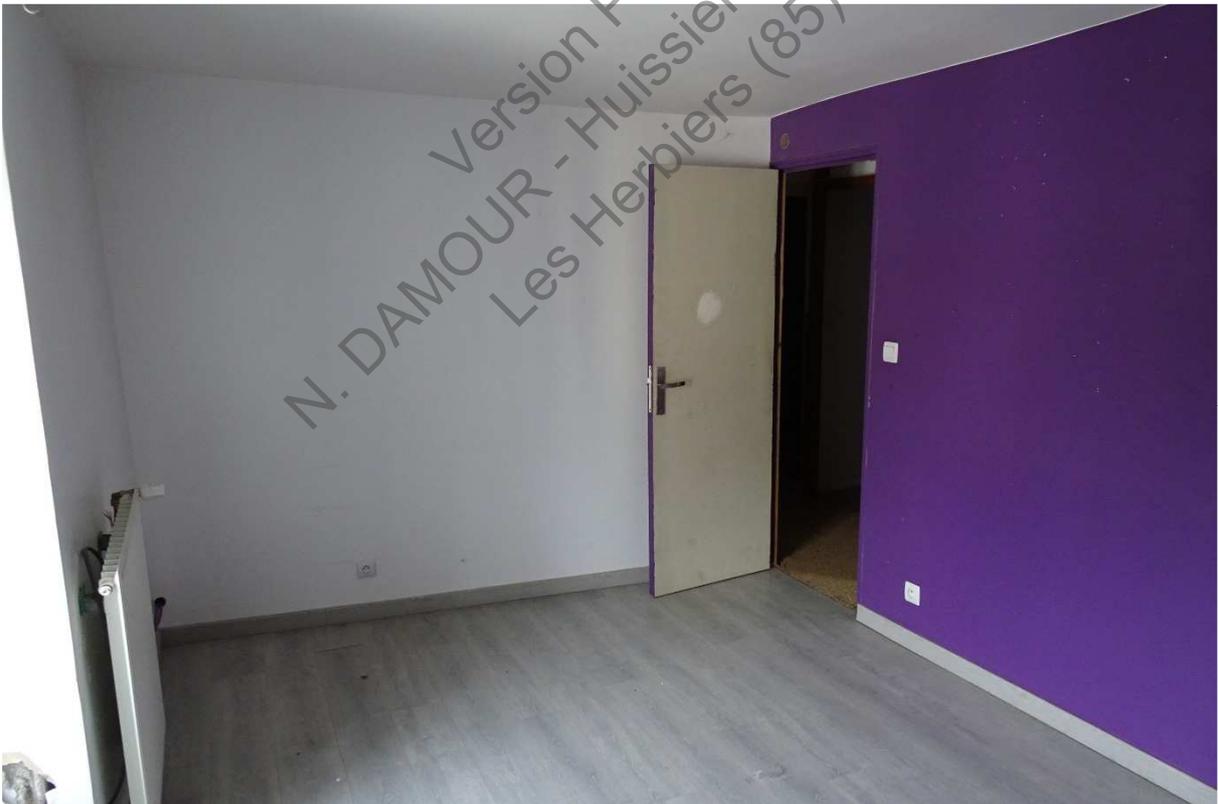
11. Chambre 1

Parquet flottant sale.

Peinture des murs et du plafond sale.

Placo éventré à plusieurs reprises.

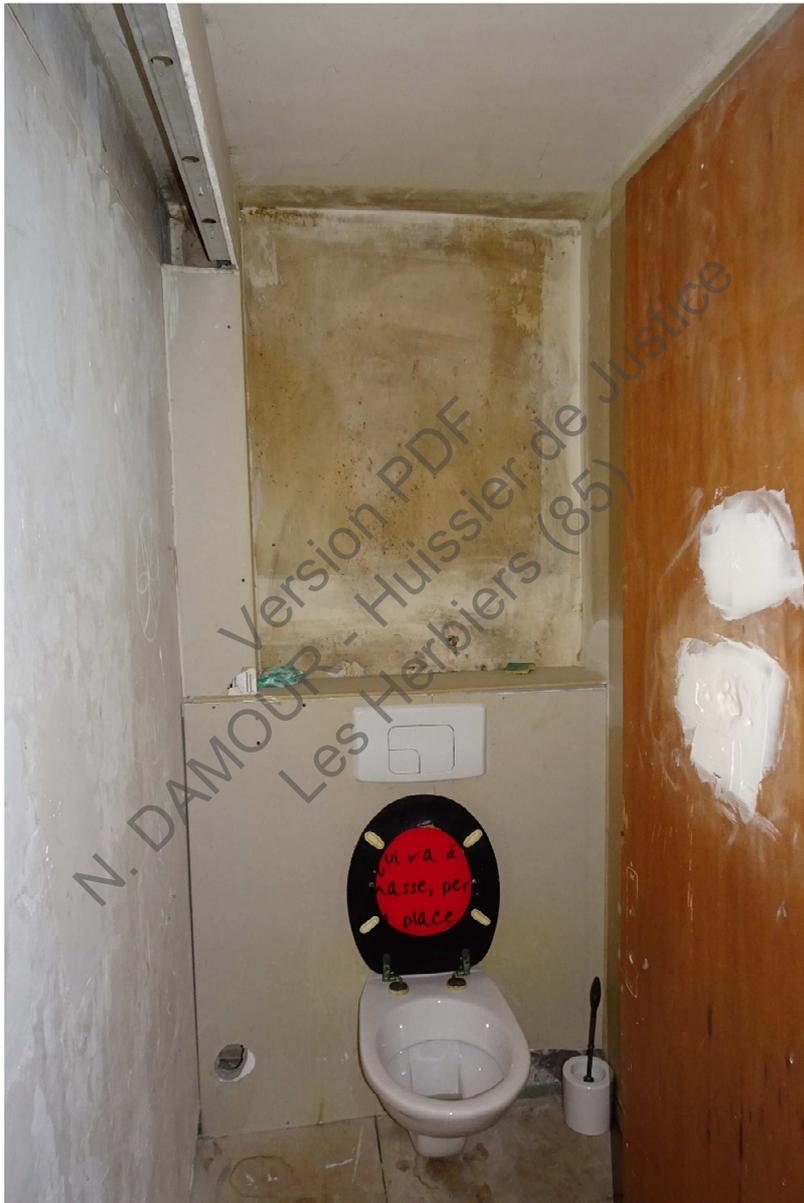
14. Toilettes

Plancher agglo en attente de revêtement.

Parois placo et plâtre avec traces d'humidité (infiltrations couverture, réparées selon M. [REDACTED]).

- Cuvette WC suspendue.
- Porte sans poignées, en mauvais état.

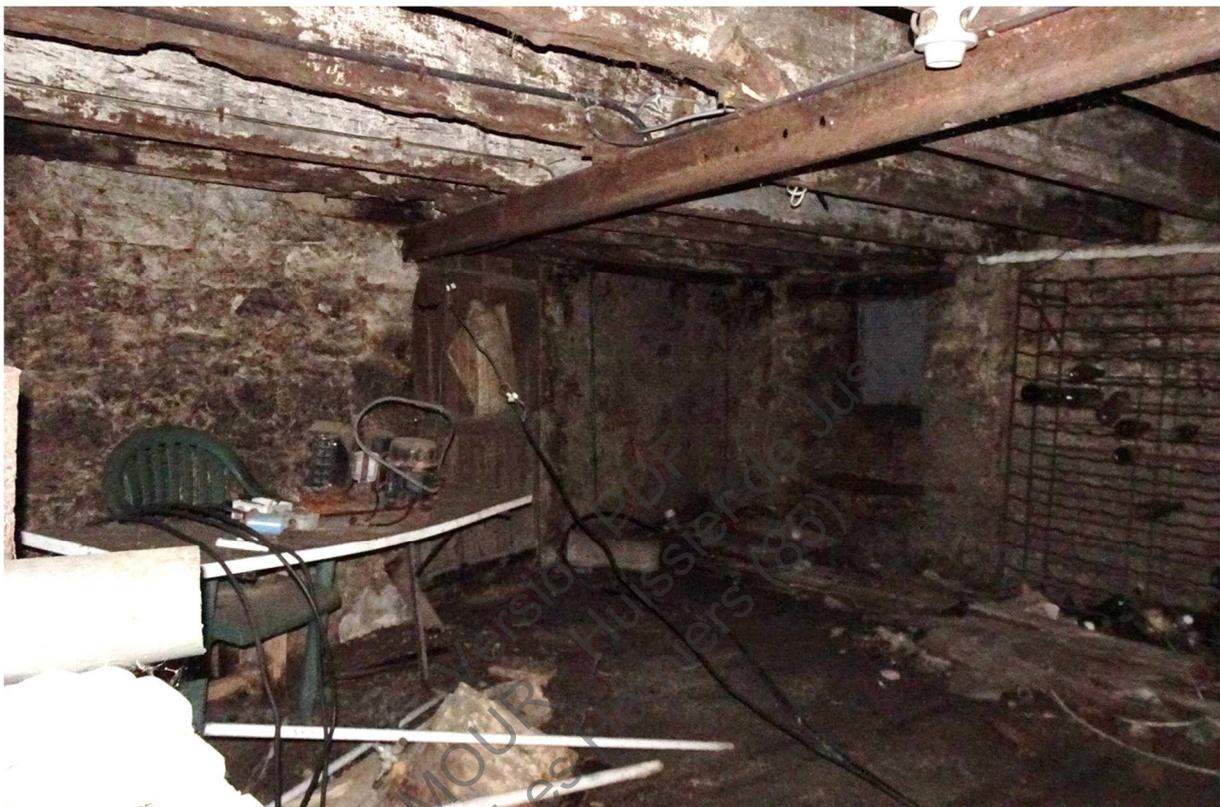
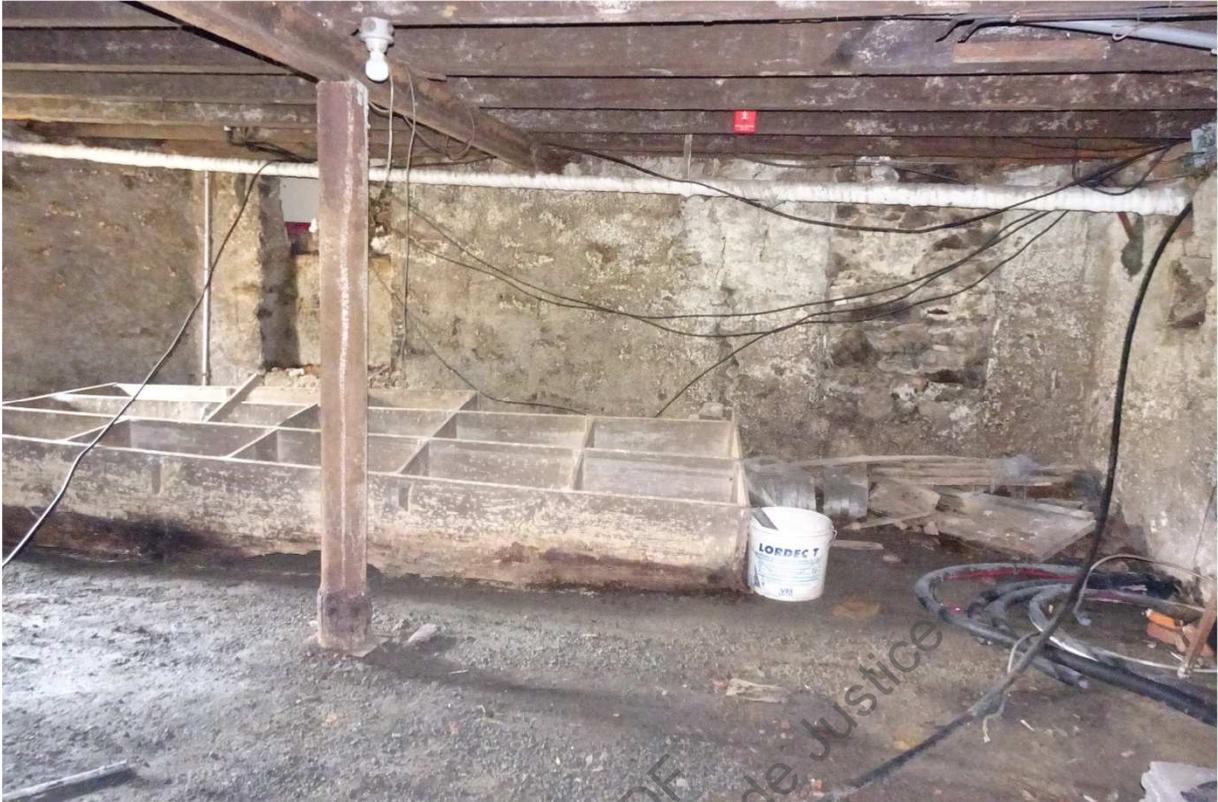
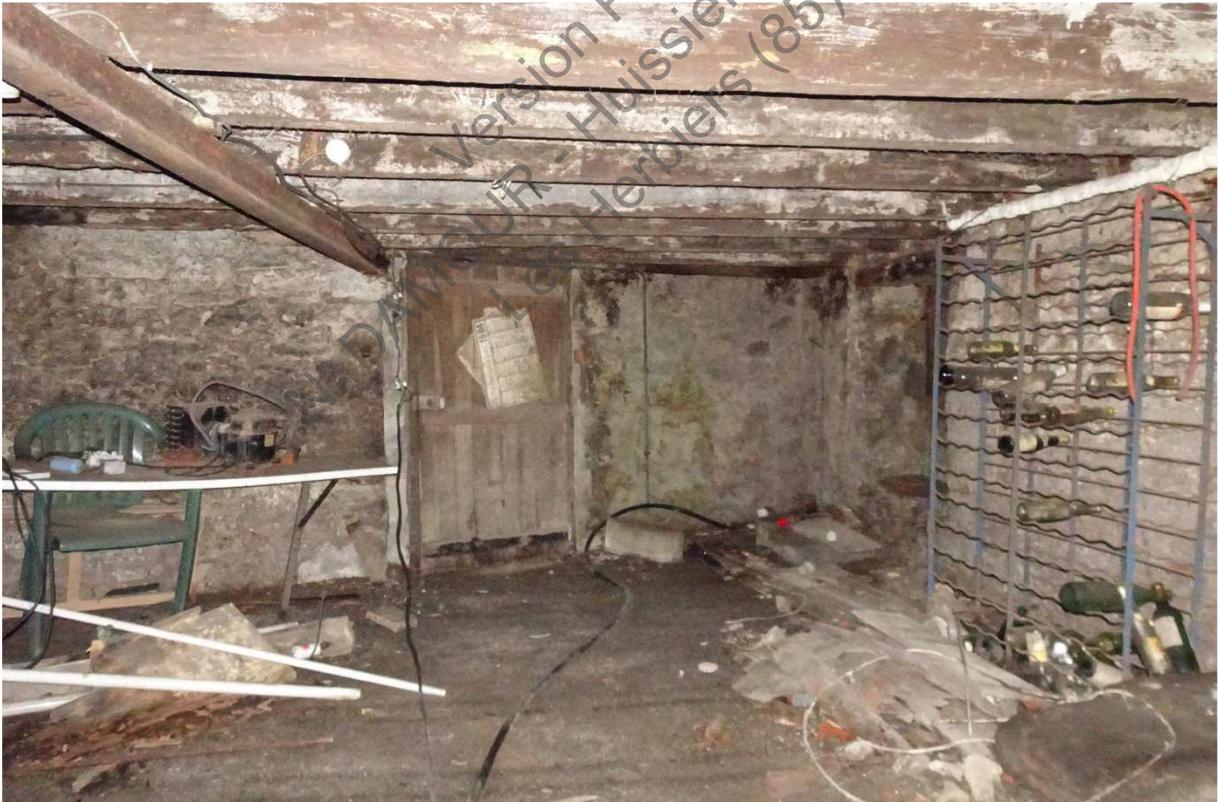
15. Caves

- La première côté route principale, accessible par un escalier de quelques marches prenant au pied de la façade. Forte humidité, pas de drainage.

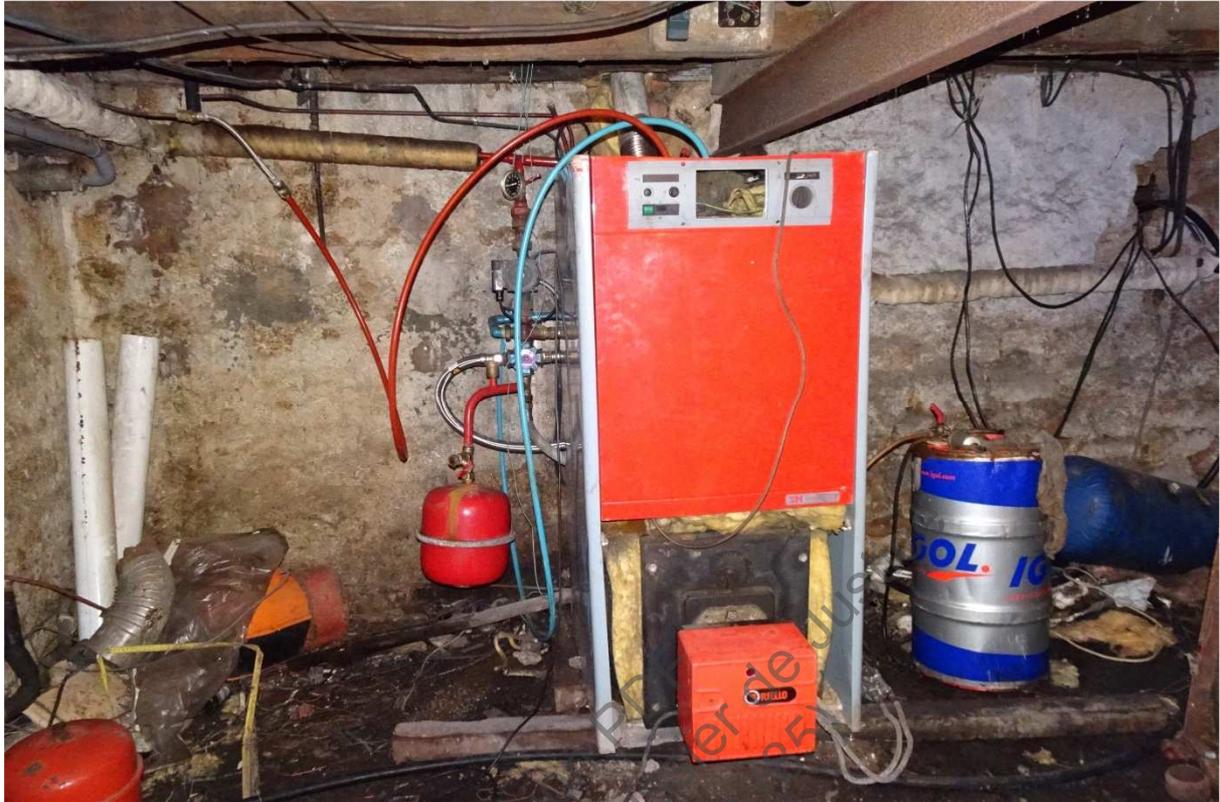
- La seconde par un accès depuis la buanderie, accueille la chaudière en partie démontée.

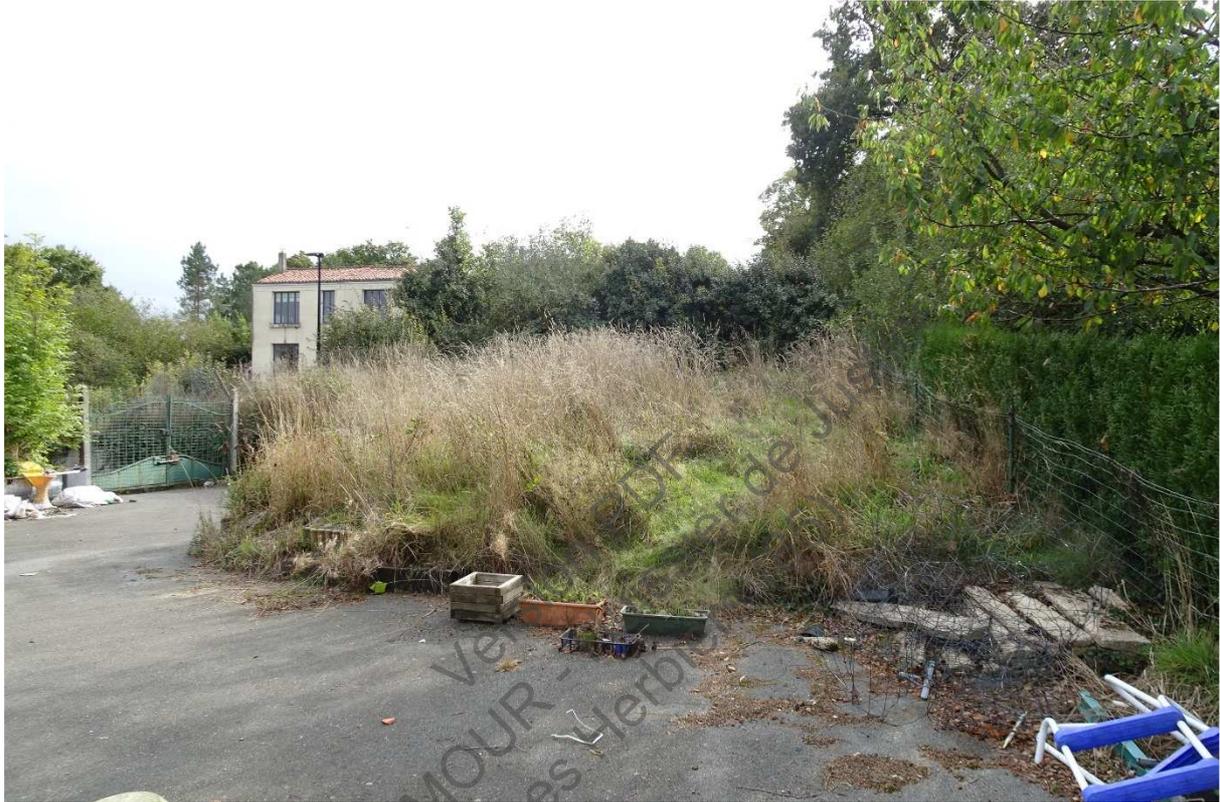
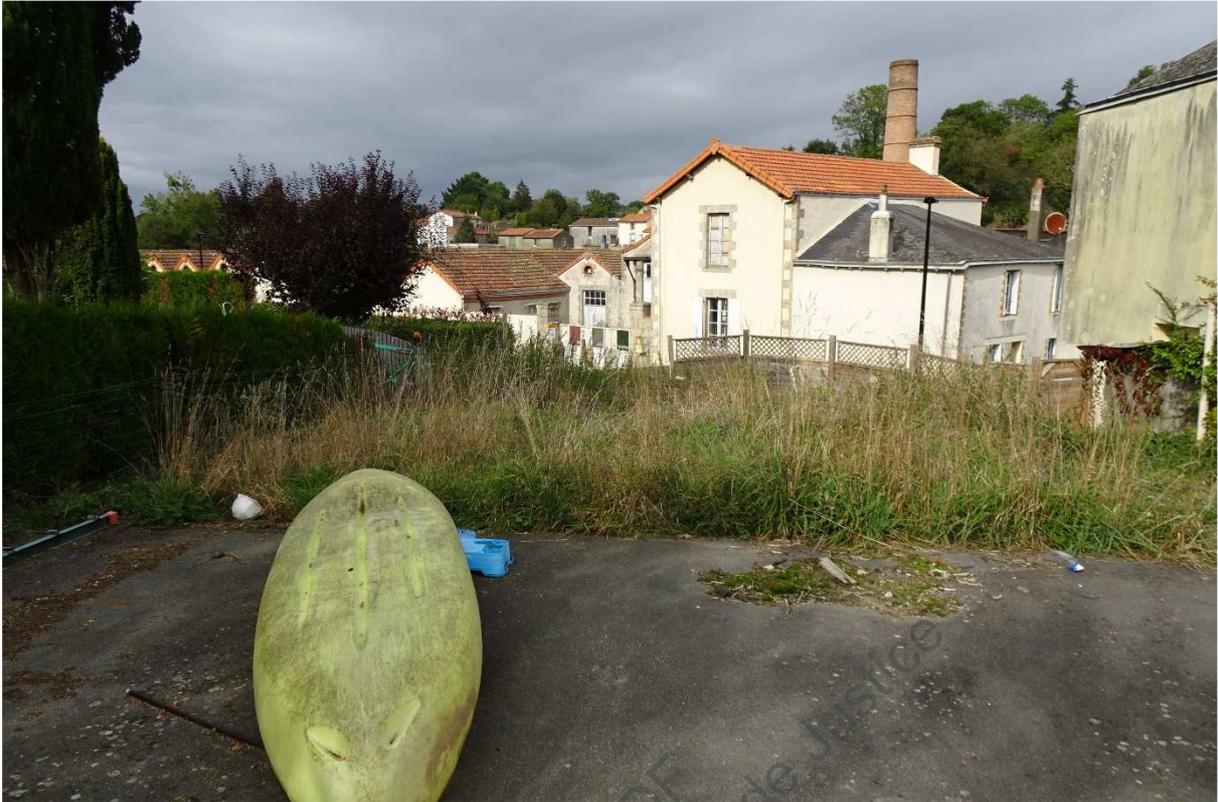
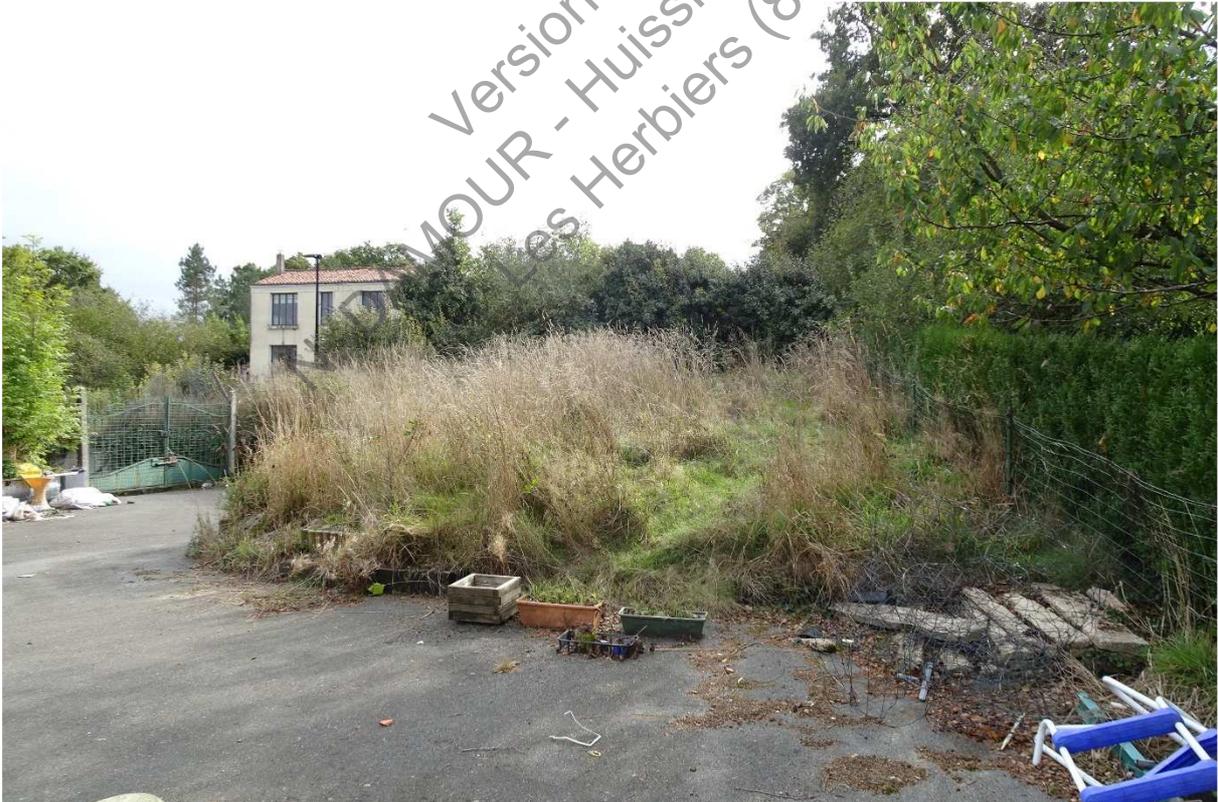
16. Jardin

À l'abandon.
