PROCÈS-VERBAL DE DESCRIPTION IMMOBILIÈRE

Je me suis déplacé ce jour à 14h30 au 4, rue de la Roussière à XANTON-CHASSENON (85), où j'ai dressé le présent procès-verbal de description.

Maison principale

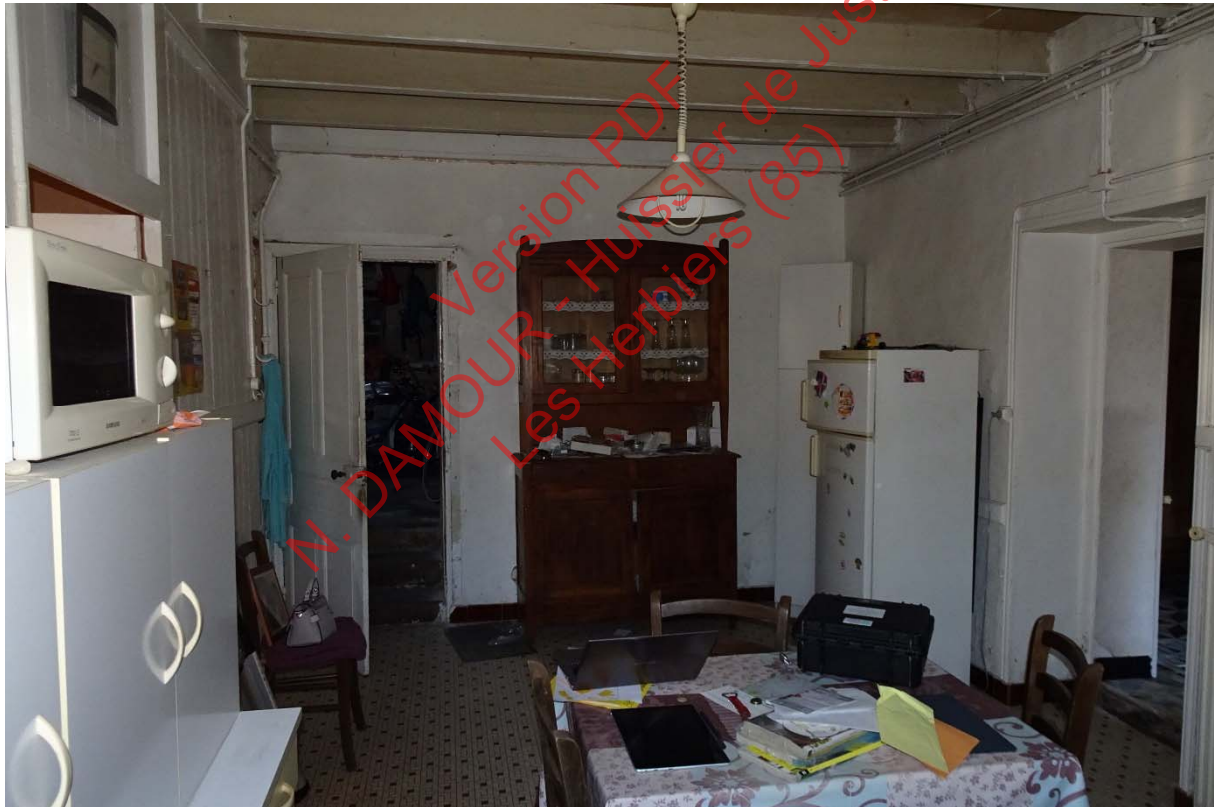
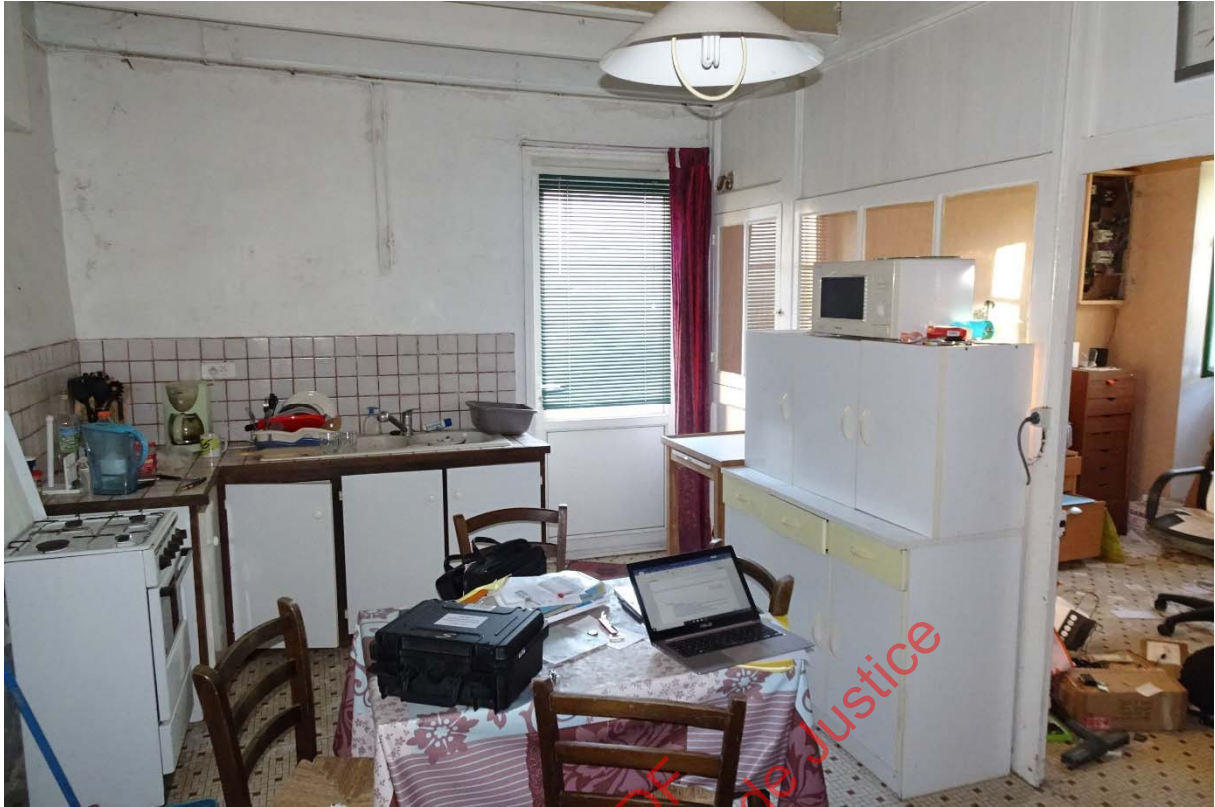
- Cuisine – 18,18 m²

Carrelage de sol ancien en bon état général.

Peinture des murs et faïence vétustes.

Sous-face de plancher habillée de plaques de BA à l'état brut.

- Porte d'entrée rue (Sud Est) menuiserie PVC, double vitrage, avec serrure et poignées, en état de fonctionnement. Défendue par une paire de persiennes extérieures rouillées, en mauvais état.
- Un radiateur acier de chauffage central.
- Réseau et appareillages électriques vétuste, partiellement rénové.
- Coin cuisine sommairement aménagé comprenant un plan de travail carrelé avec évier deux bacs.

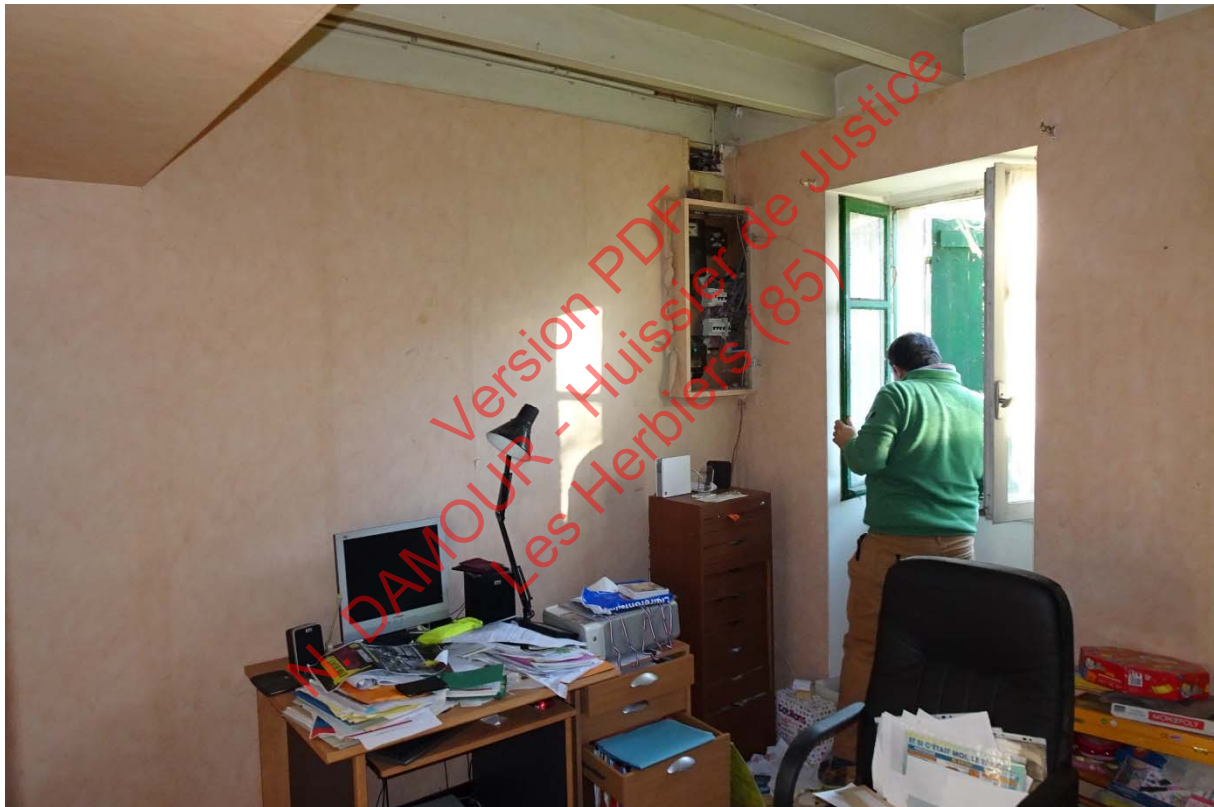
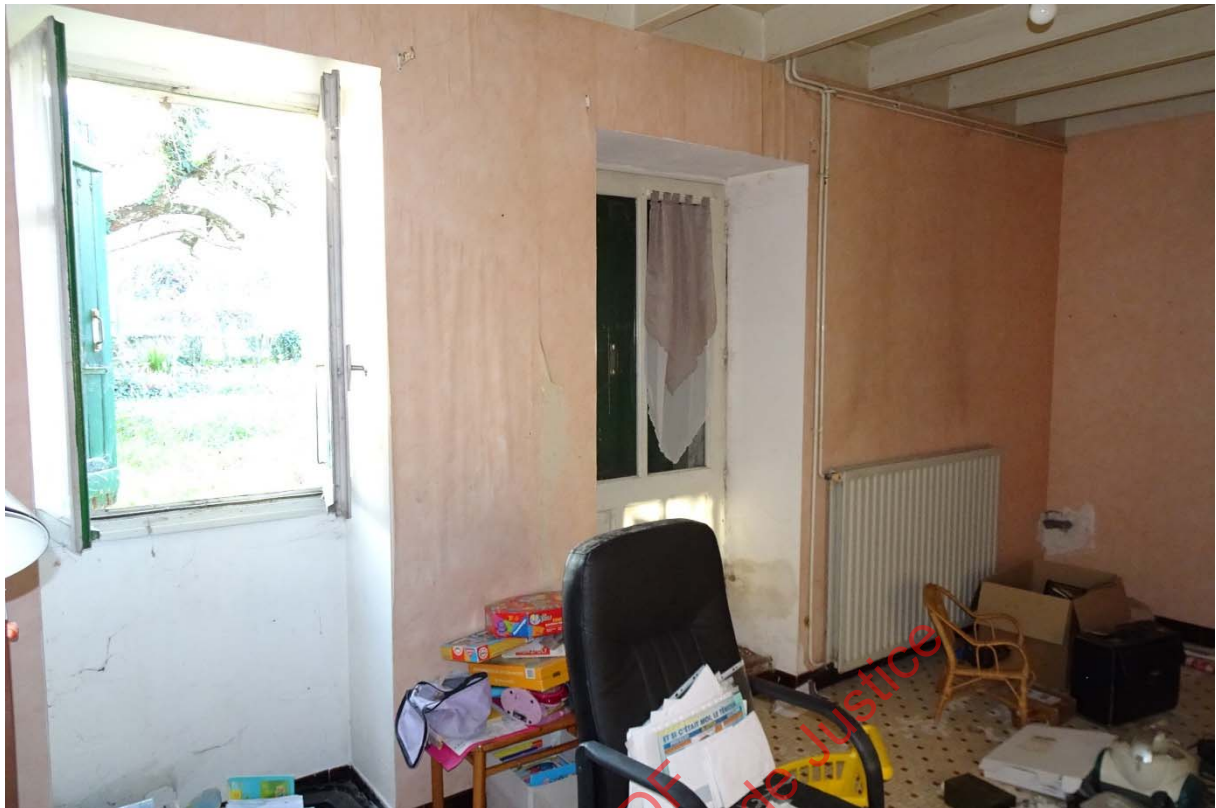
- **Bureau – 15,79 m²**

Carrelage de sol ancien en bon état général.

Papier peint des murs en mauvais état.

Sous-face de plancher haut revêtue de peinture usagée.

- Porte de communication vitrée sur la cuisine, en état de fonctionnement.
- Cloison semi vitrée sur la cuisine.
- Une fenêtre sur jardin, deux ouvrants, menuiserie bois, vitrage simple, vétuste.
- Une porte d'accès sur jardin, menuiserie bois, vitrage simple, vétuste.
- Volets bois extérieurs vétustes.
- Un radiateur acier de chauffage central.
- Réseau et appareillages électriques vétustes.

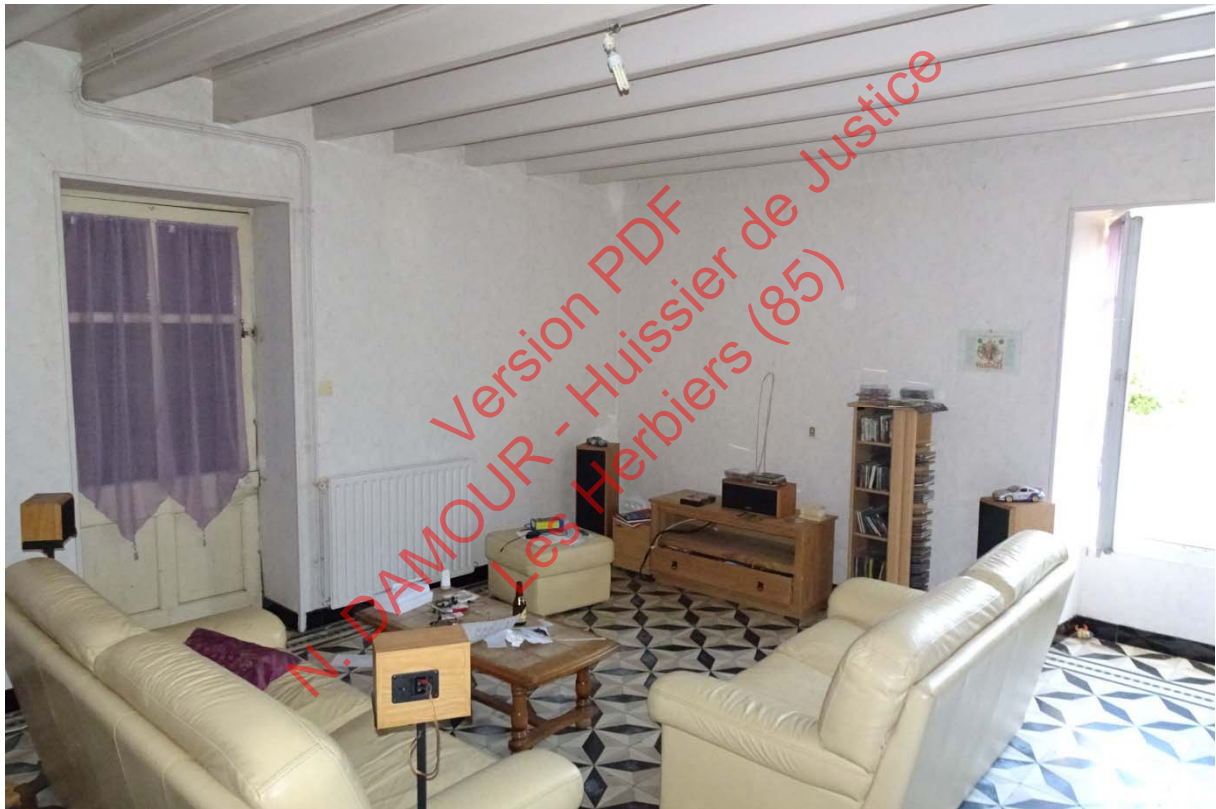
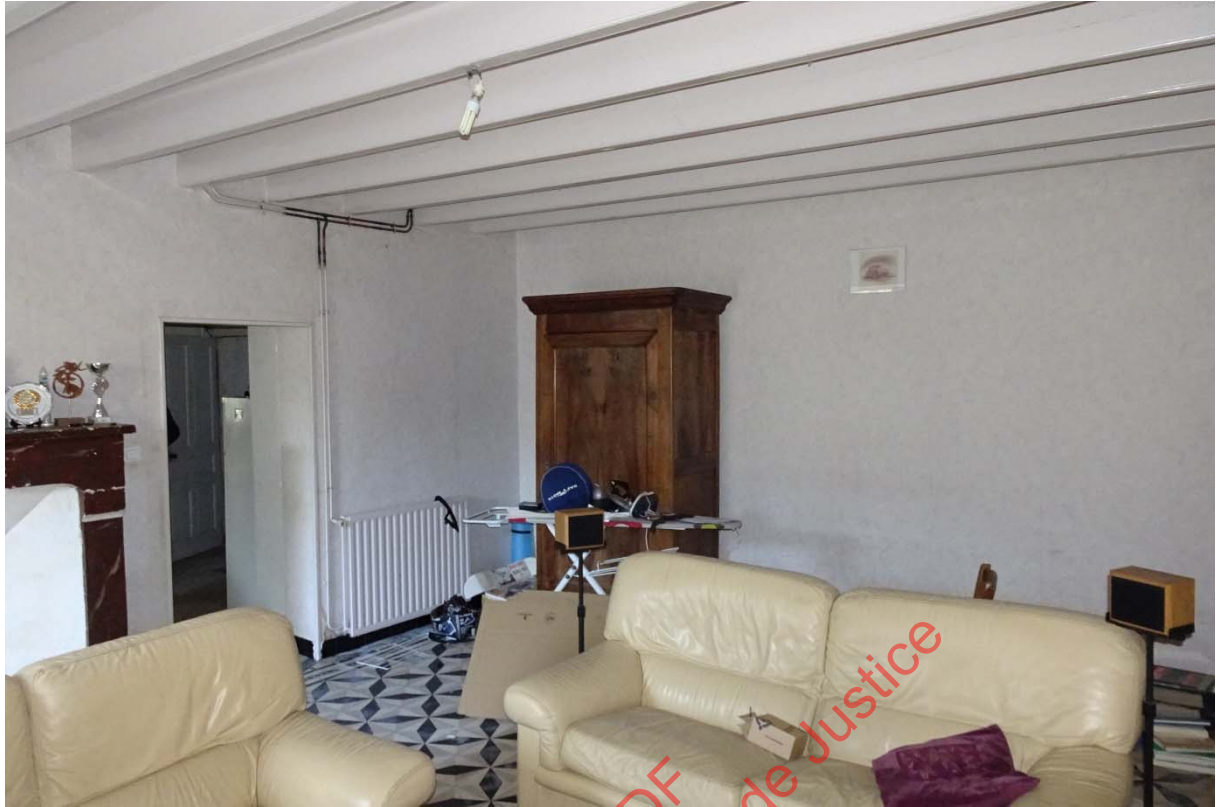
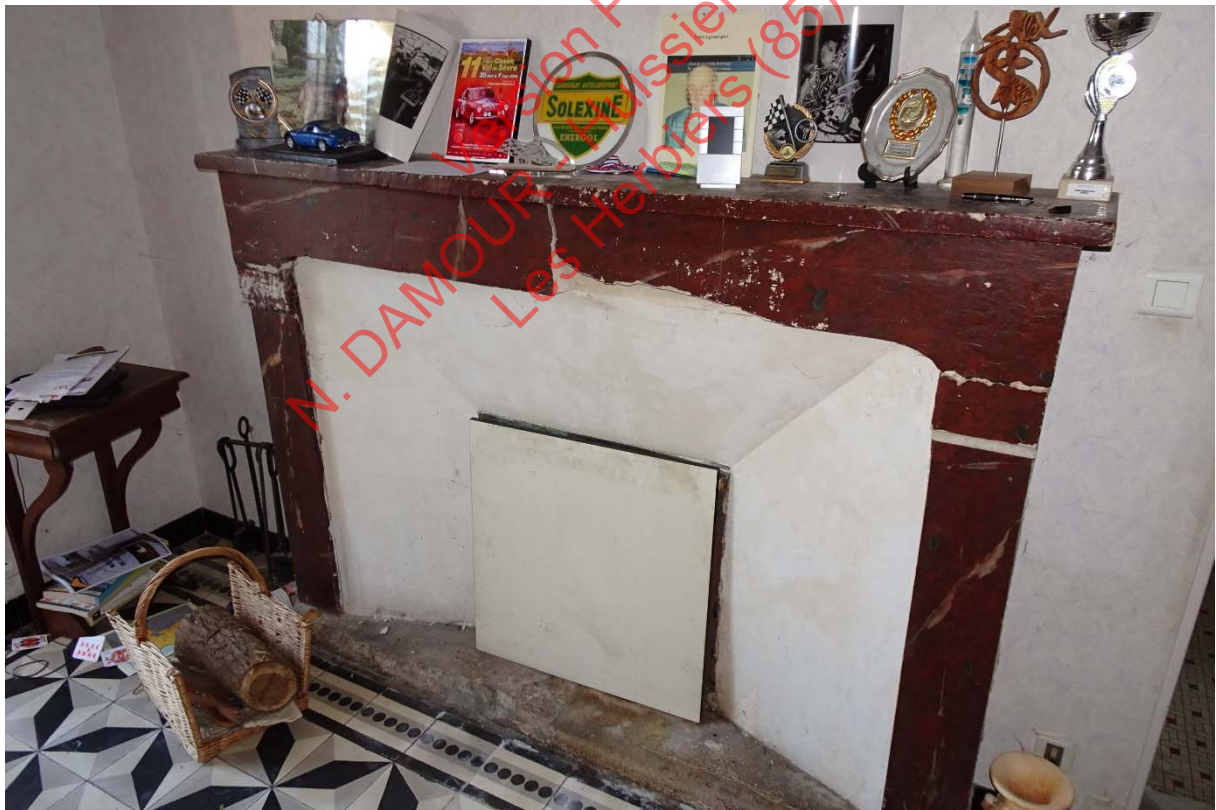
- Séjour – 27,06 m²

Carreaux de ciment à motifs en bon état général.

Papier-peint des murs en état d'usage normal.

Sous-face de plancher haut revêtue de peinture en état d'usage normal.

- Pas de porte de communication sur la cuisine.
- Réseau et appareillages électriques vétustes.
- Deux radiateurs de chauffage central (acier).
- Une fenêtre sur rue menuiserie PVC, deux ouvrants, en bon état de fonctionnement. Défendue par une paire de volets extérieurs vétustes.
- Une porte d'accès sur la route de Saint-Michel, menuiserie bois, vitrage simple, défendue par une paire de volets bois vétustes.
- Une cheminée.

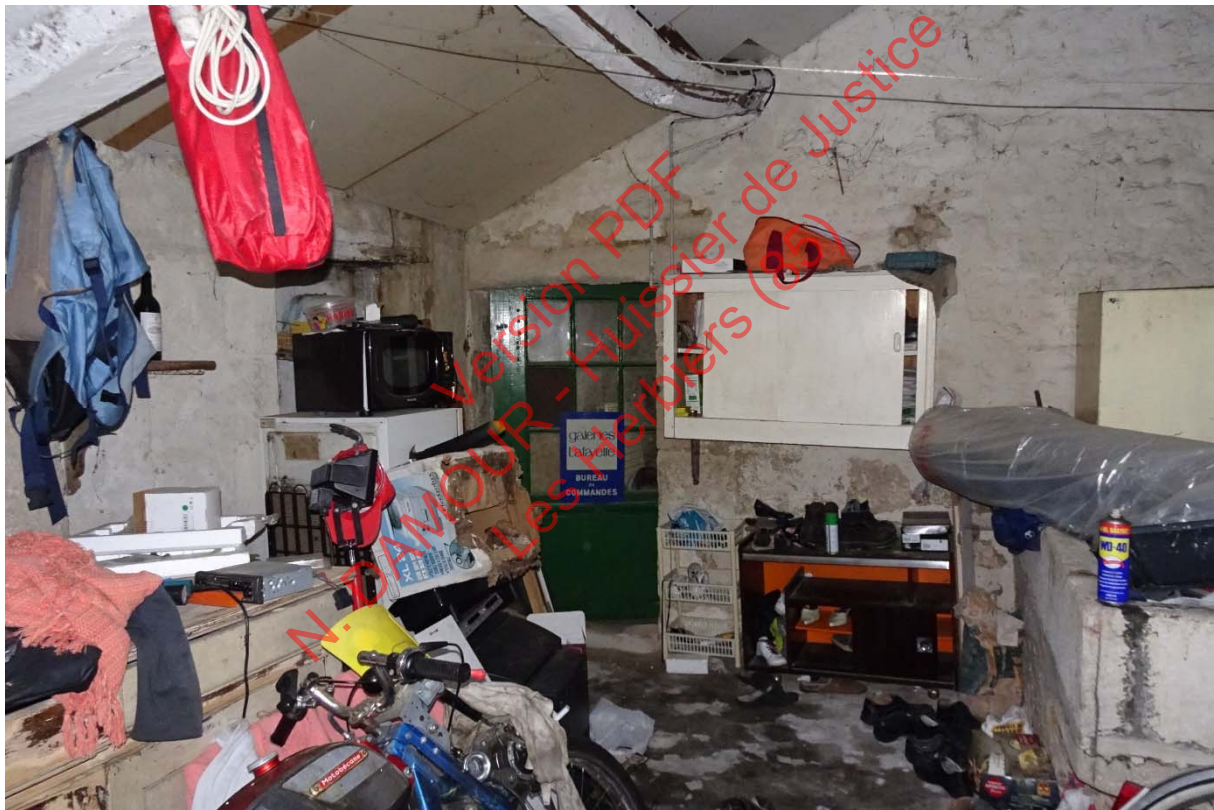
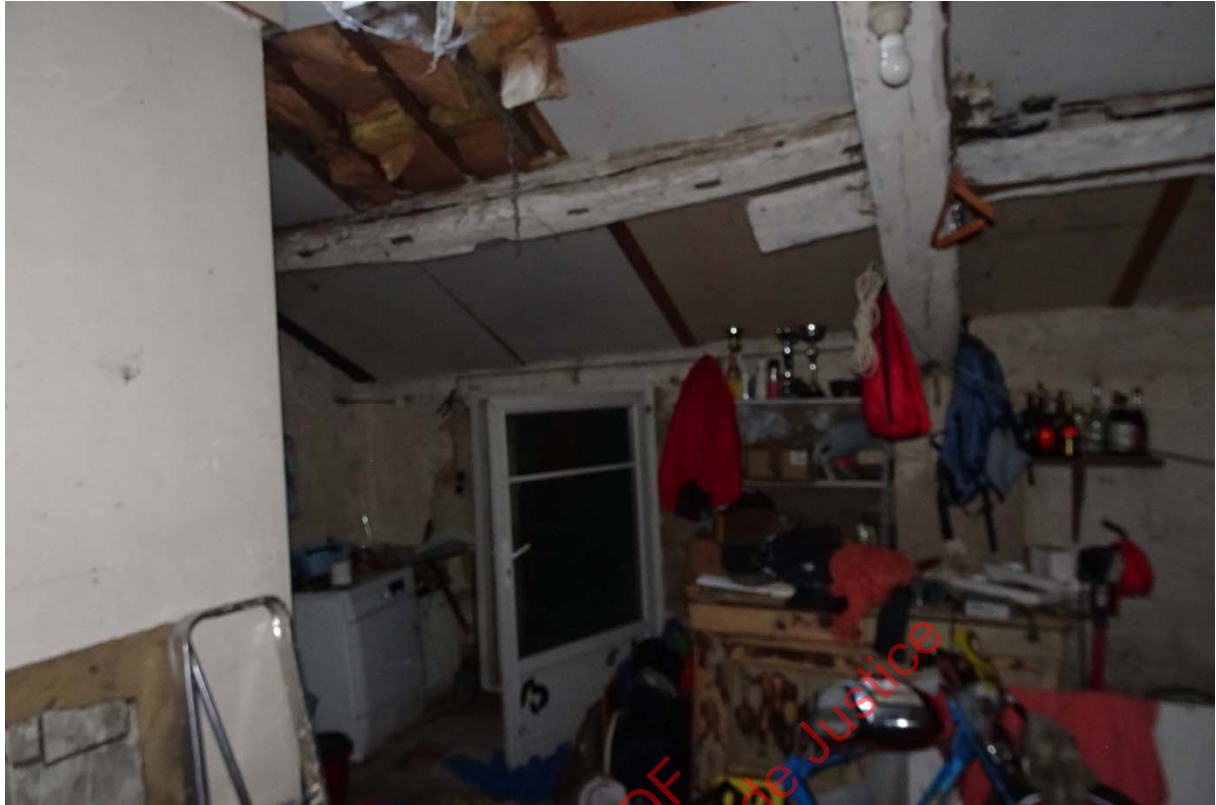
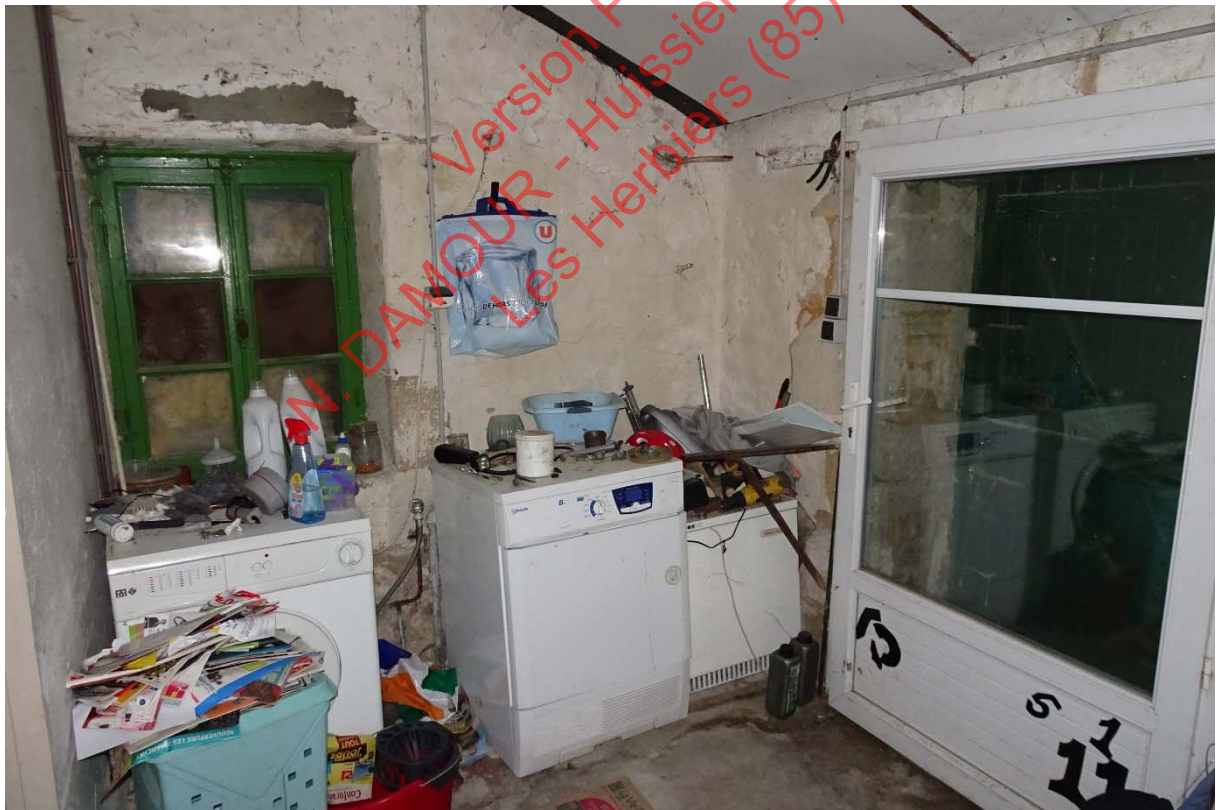
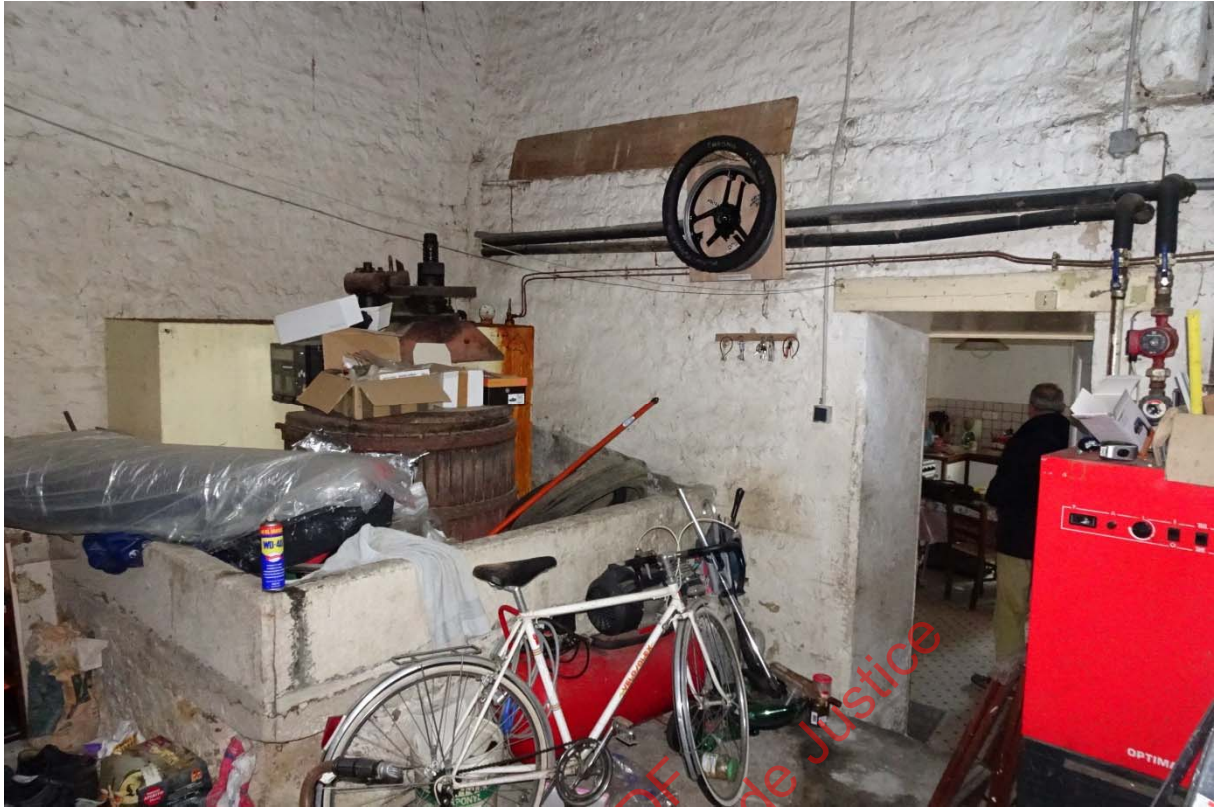
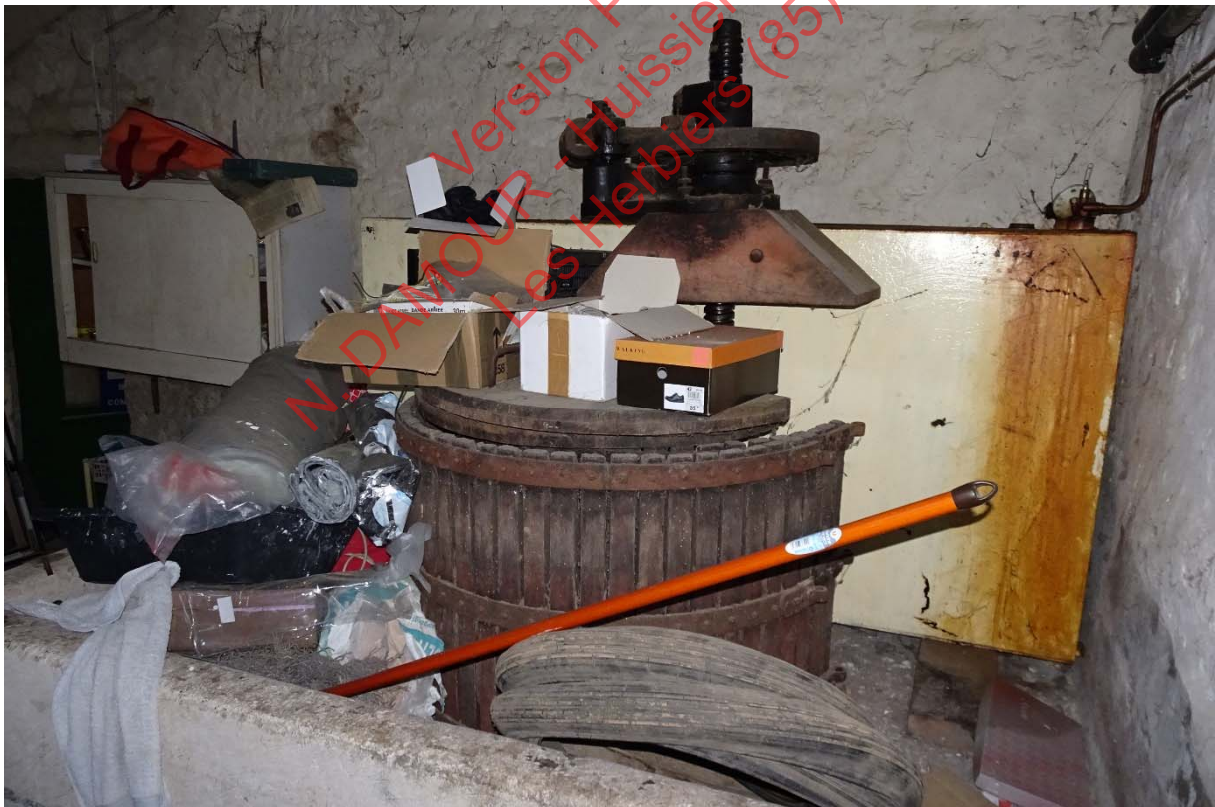
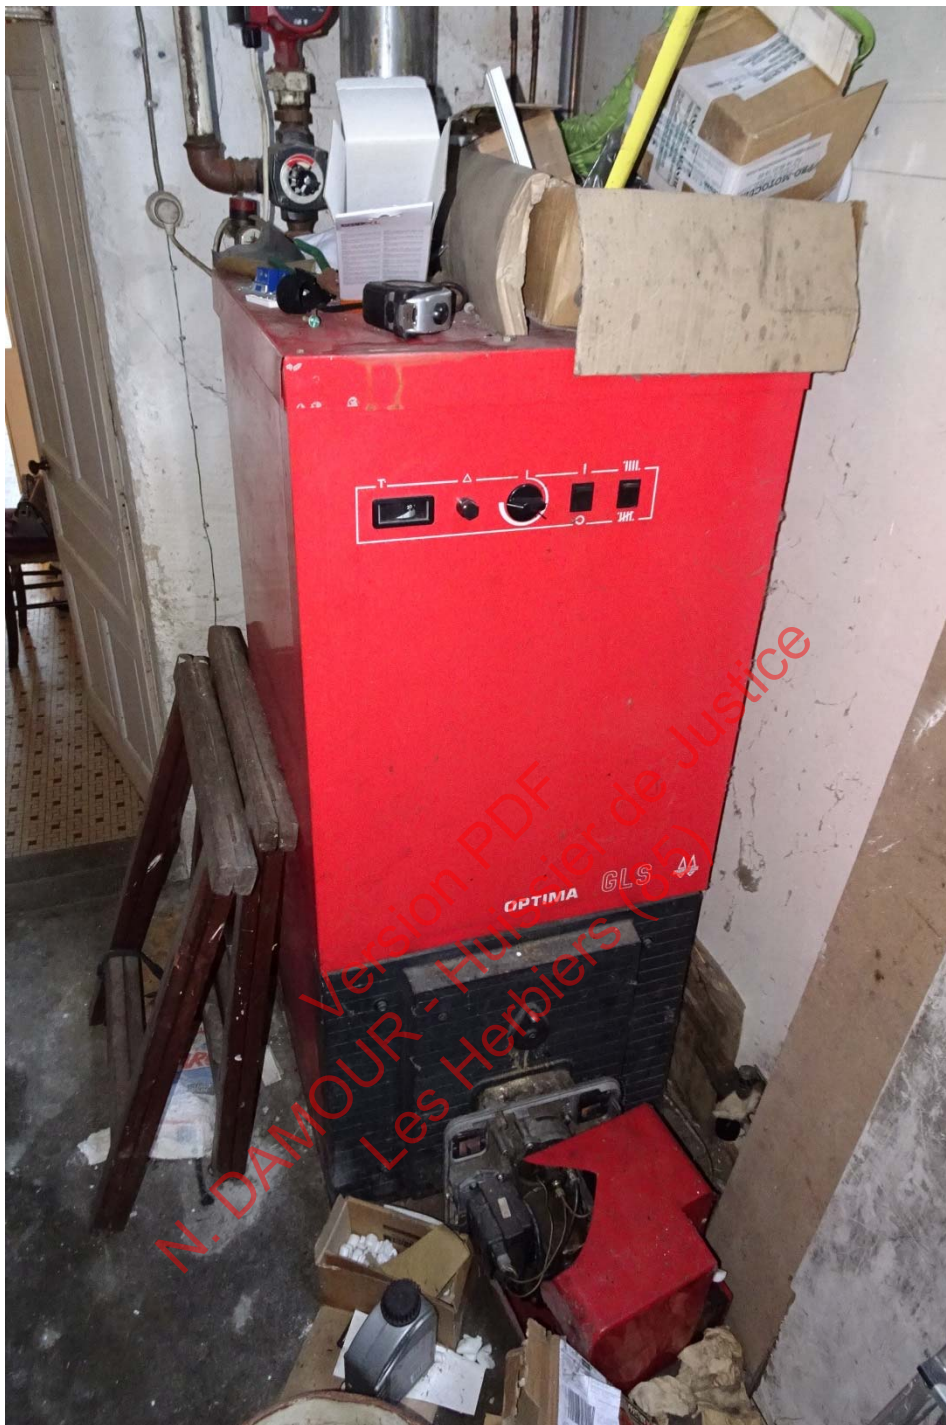
- Pressoir / chaufferie – 32 m²

Chape ciment sur terre-plein, vétuste.

Elévations en moellons blanchis.

Sous-face du rampant de couverture partiellement isolée.

- Trois marches (+) depuis la cuisine.
- Porte d'accès sur la cuisine menuiserie bois, en état de fonctionnement.
- Réseau électrique rénové.
- Chaudière fuel avec cuve.
- Ancien pressoir.
- Porte d'accès sur jardin menuiserie PVC double vitrage, en état de fonctionnement, défendue par un volet battant bois vétuste.
- Une fenêtre sur jardin menuiserie bois, vitrage simple, vétuste avec paire de volets battants extérieurs vétustes.

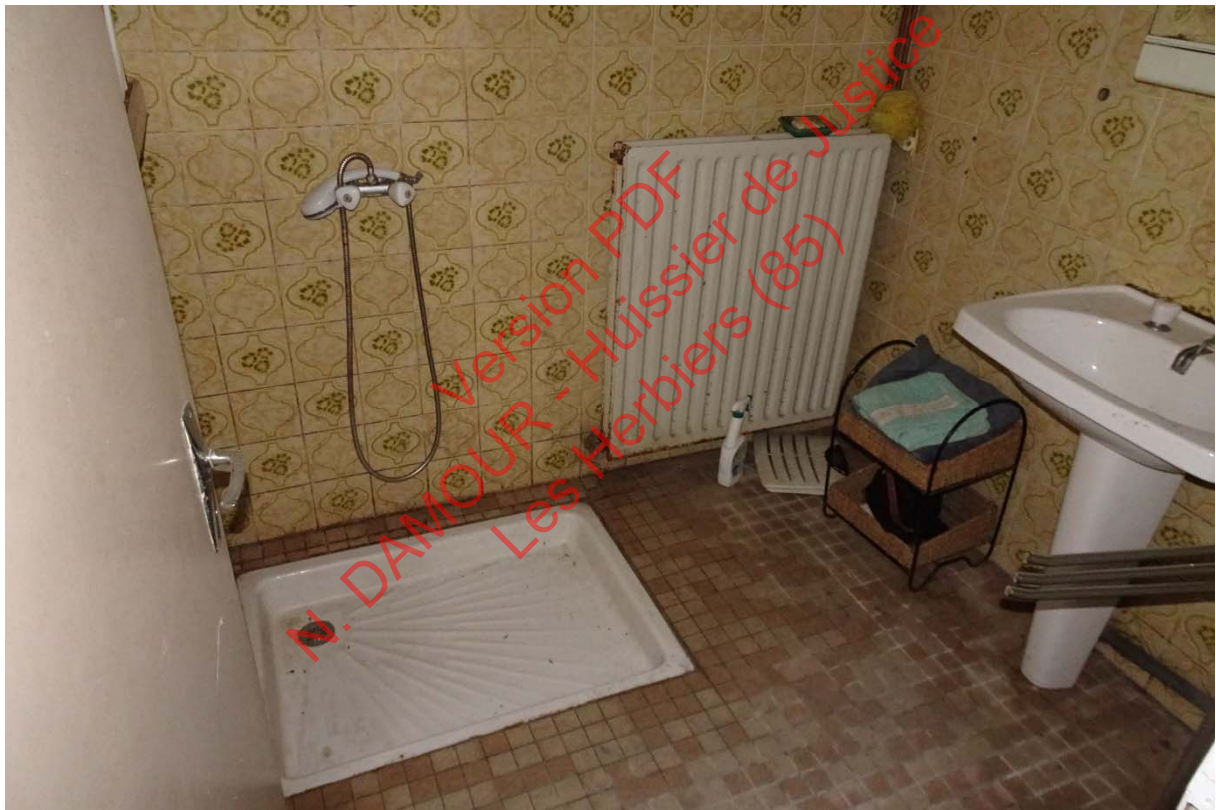
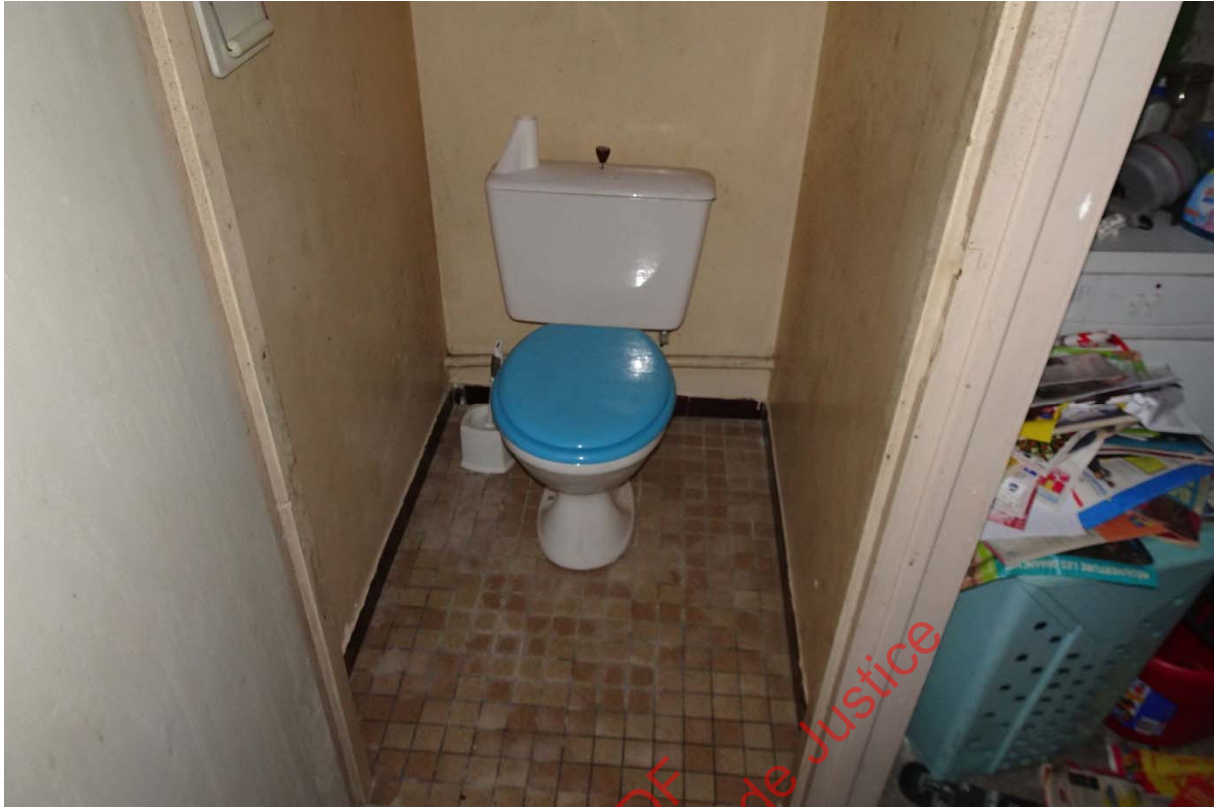
- Salle d'eau et toilettes - 3,66 m² / 0,94 m²

Carrelage de sol en état d'usage normal.

Peinture des murs et du plafond usagée.

Faïence partielle autour des éléments de sanitaires.

- Portes de séparation en état de fonctionnement.
- Deux bouches de VMC.
- Un receveur de douche.
- Un lavabo sur colonne.
- Une cuvette WC.
- Un radiateur acier de chauffage central.
- Tableau électrique minimaliste, à revoir intégralement.

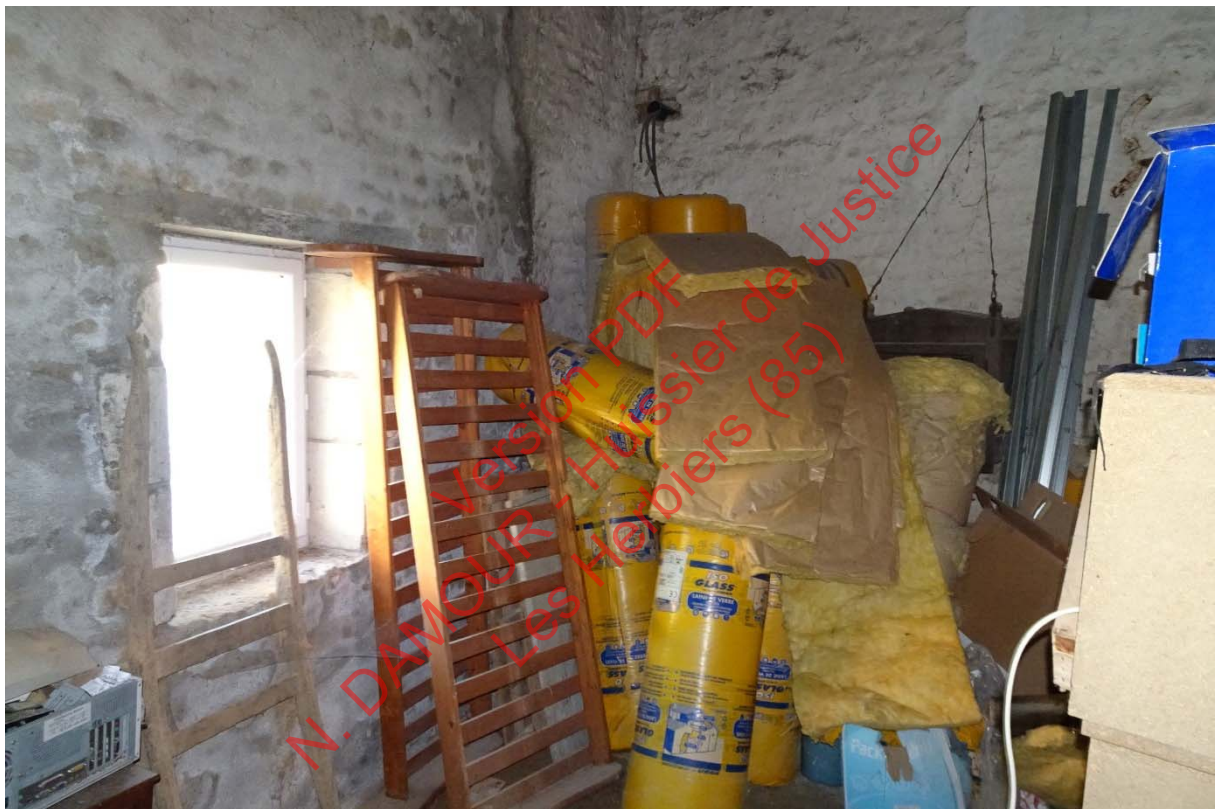
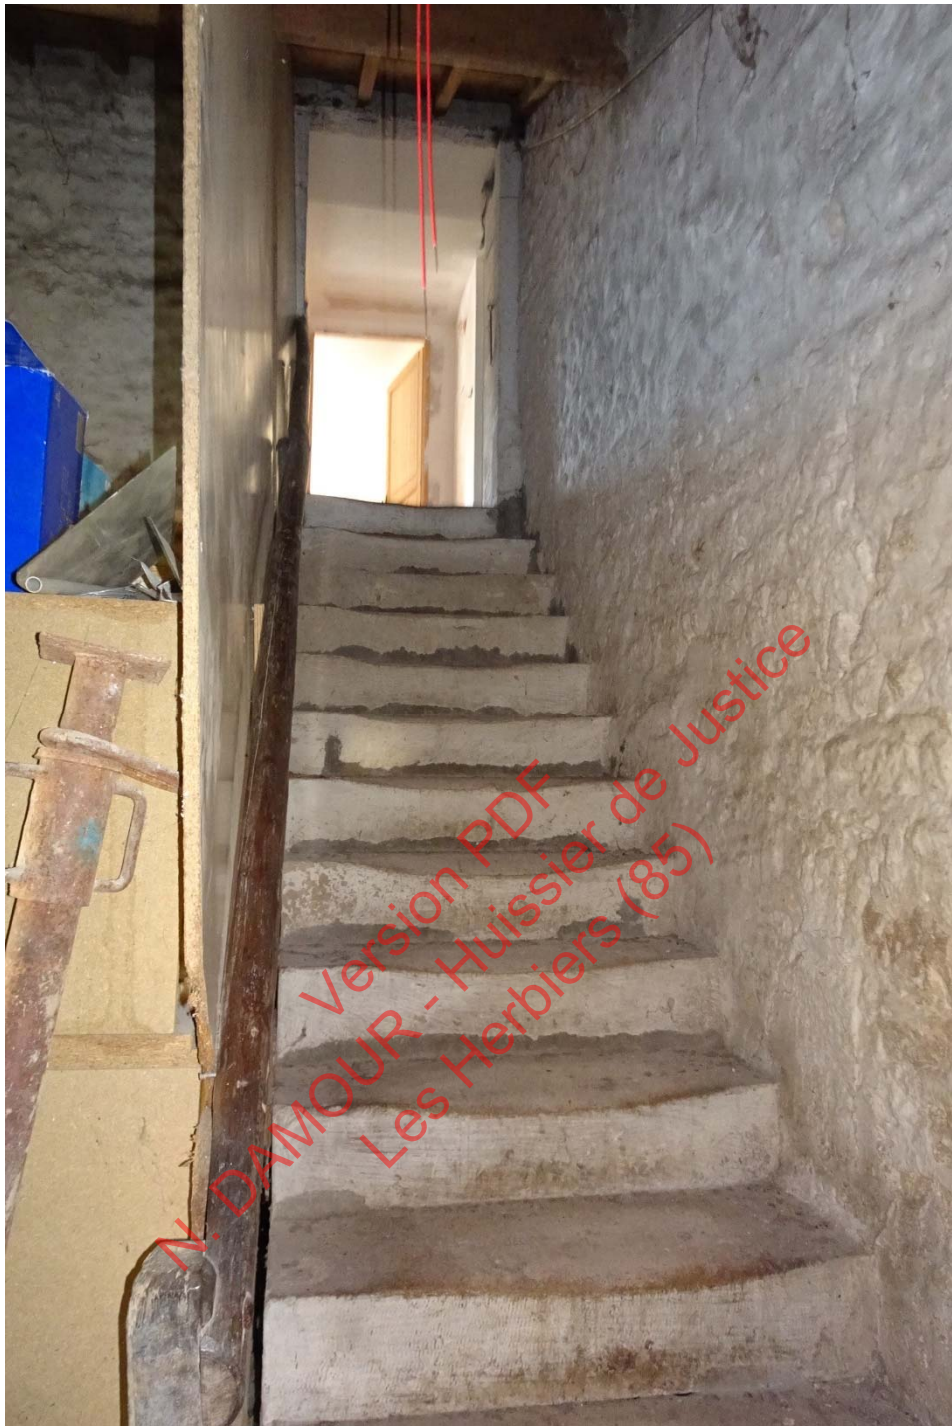
- **Pièce au pied de l'escalier – 13,71 m²**

Sol en terre battue.

Elévations en moellons revêtus d'enduit.

Sous-face de couverture sans isolation : pannes, chevrons et volige apparents.

- Une marche (-) depuis le pressoir / chaufferie.
- Porte de communication sur le pressoir / chaufferie vitrée, plusieurs carreaux cassés.
- Une fenêtre un ouvrant battant, menuiserie PVC sur la rue Saint-Michel.
- Un réduit aménagé sous la montée de l'escalier.
- Réseau et appareillages électriques sommaires, limités à une suspension.
- Escalier (14 marches en pierre - déformées) droit d'accès à l'étage, avec rampe vétuste.

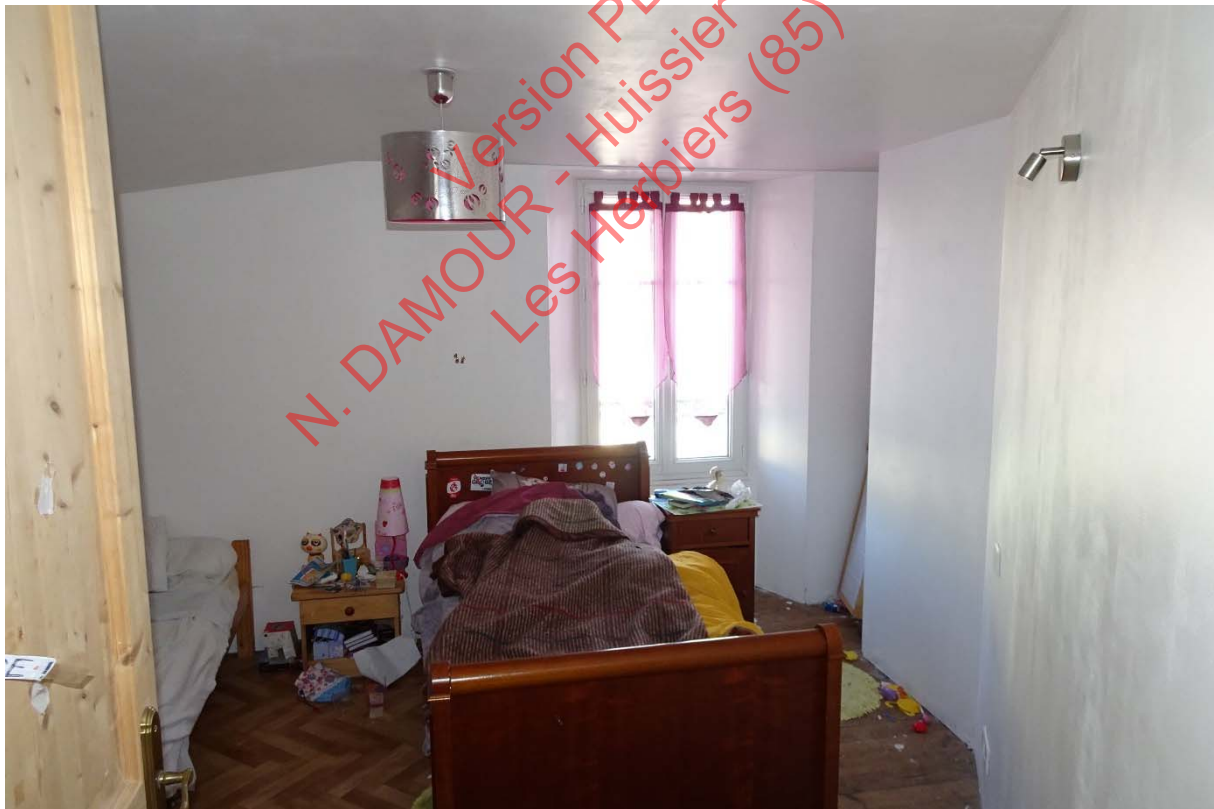
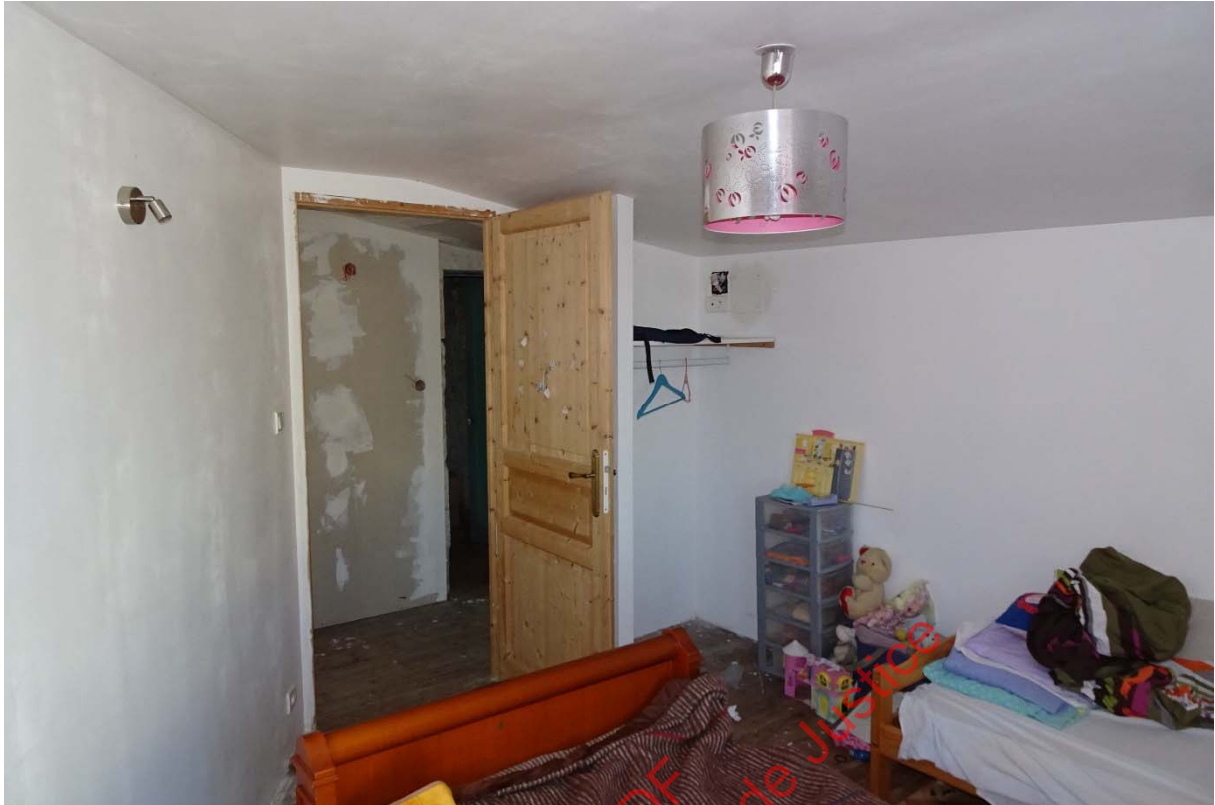
- 1^{ère} chambre, à gauche sur route de Saint-Michel – 12,18 m²

Plancher bois vétuste.

Peinture sur doublage cloisons et sous-face charpente en état d'usage normal.

- Porte de communication en état de fonctionnement.
- Réseau et appareillages électriques rénovés.
- Une fenêtre sur la route de Saint-Michel, deux ouvrants, menuiserie PVC, double vitrage, en état de fonctionnement, avec lisse de garde-corps. Pas de volets.
- Un radiateur acier de chauffage central.

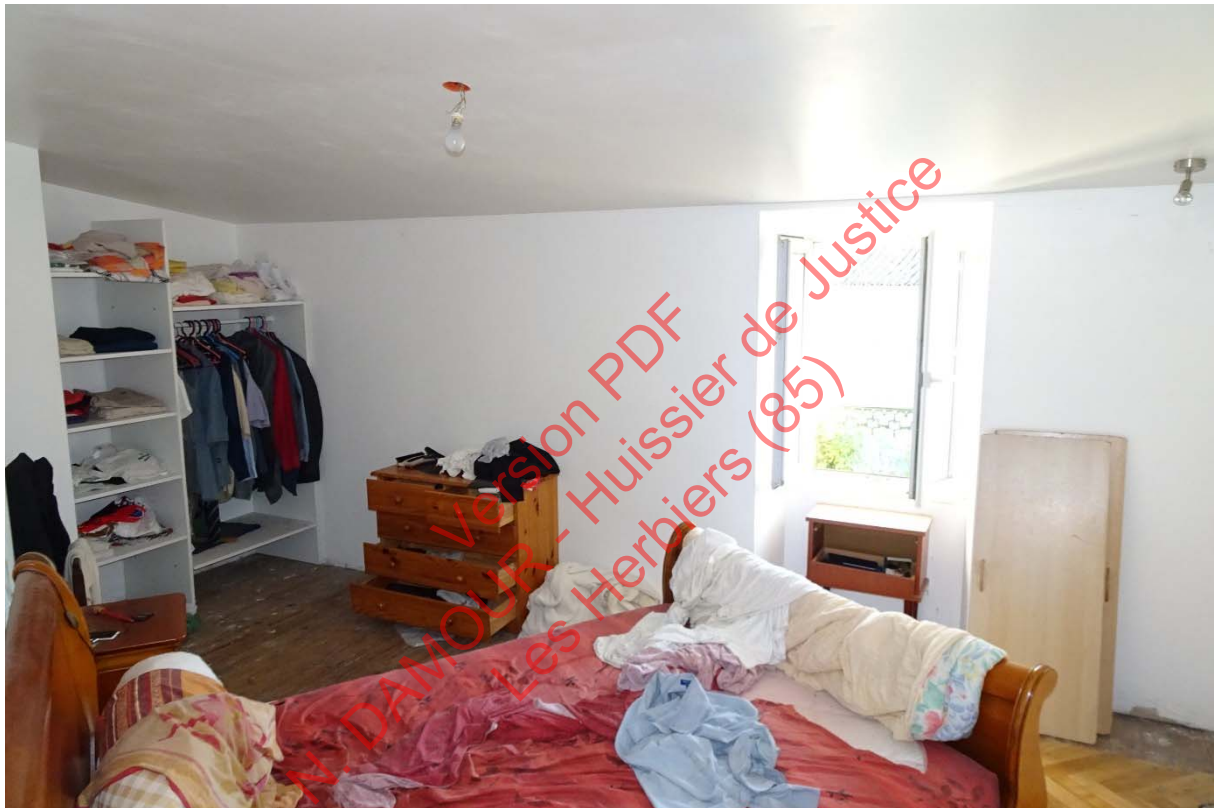
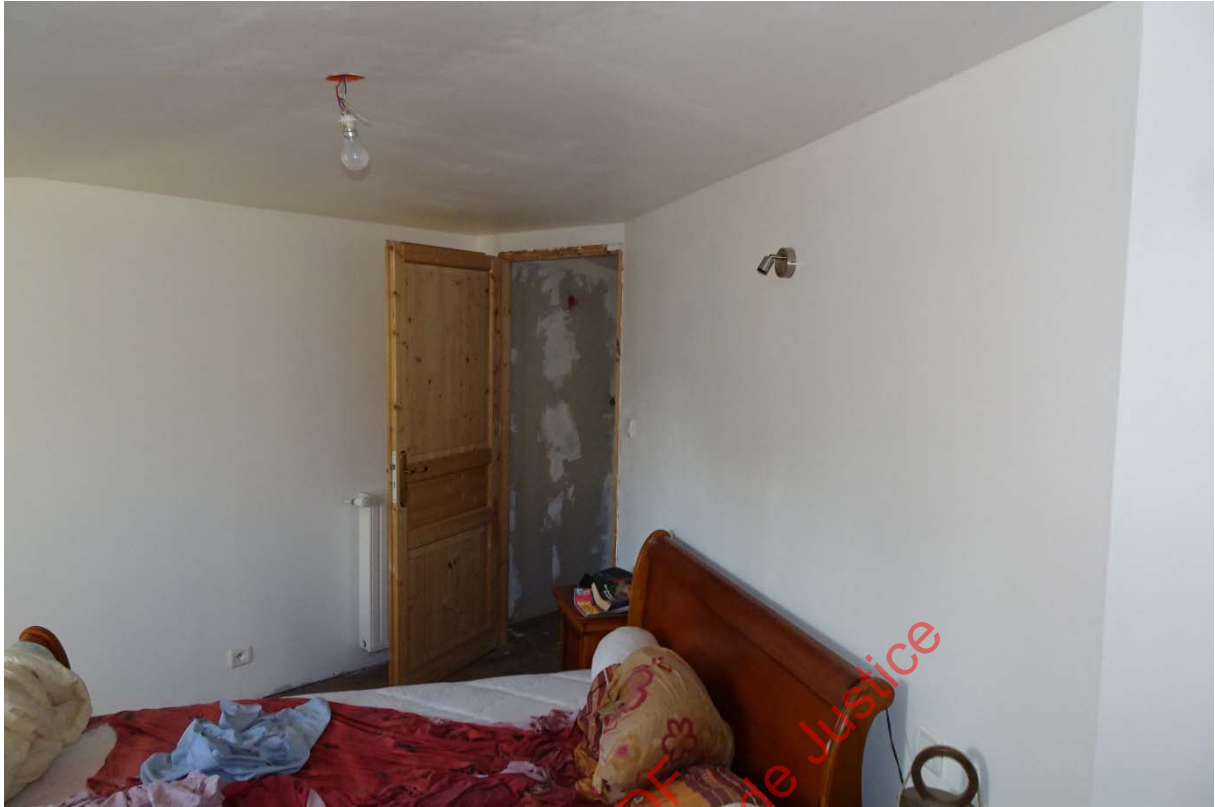
- **2^{ème} chambre, sur rue de la Roussière – 12,34 m²**

Plancher bois vétuste.

Peinture sur doublage cloisons et sous-face charpente en état d'usage normal.

- Porte de communication en état de fonctionnement.
- Réseau et appareillages électriques rénovés.
- Une fenêtre sur rue, deux ouvrants, menuiserie PVC, double vitrage, en état de fonctionnement, avec lisse de garde-corps. Pas de volets.
- Un radiateur acier de chauffage central.
