PROCÈS-VERBAL DE DESCRIPTION IMMOBILIÈRE

Je me suis déplacé ce jour à 14h30 au 4, rue de la Roussière à XANTON-CHASSENON (85), où j'ai dressé le présent procès-verbal de description.

Maison principale

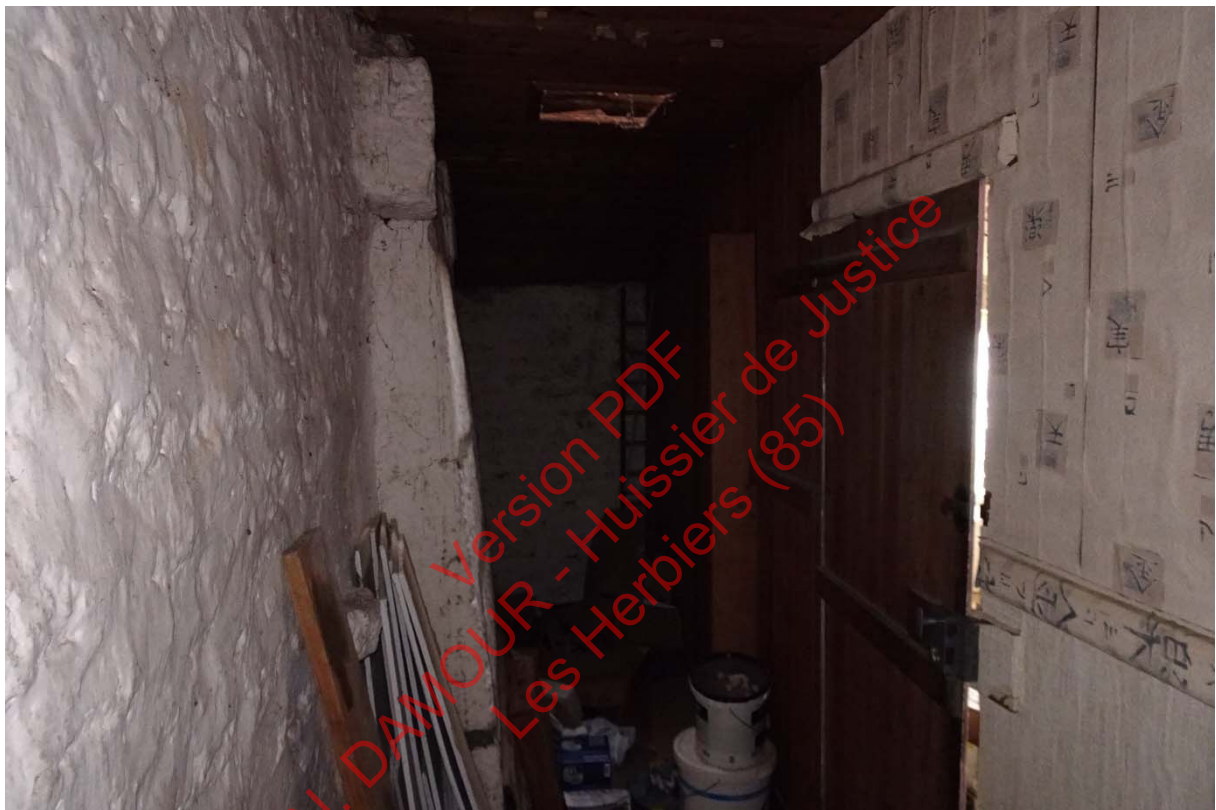
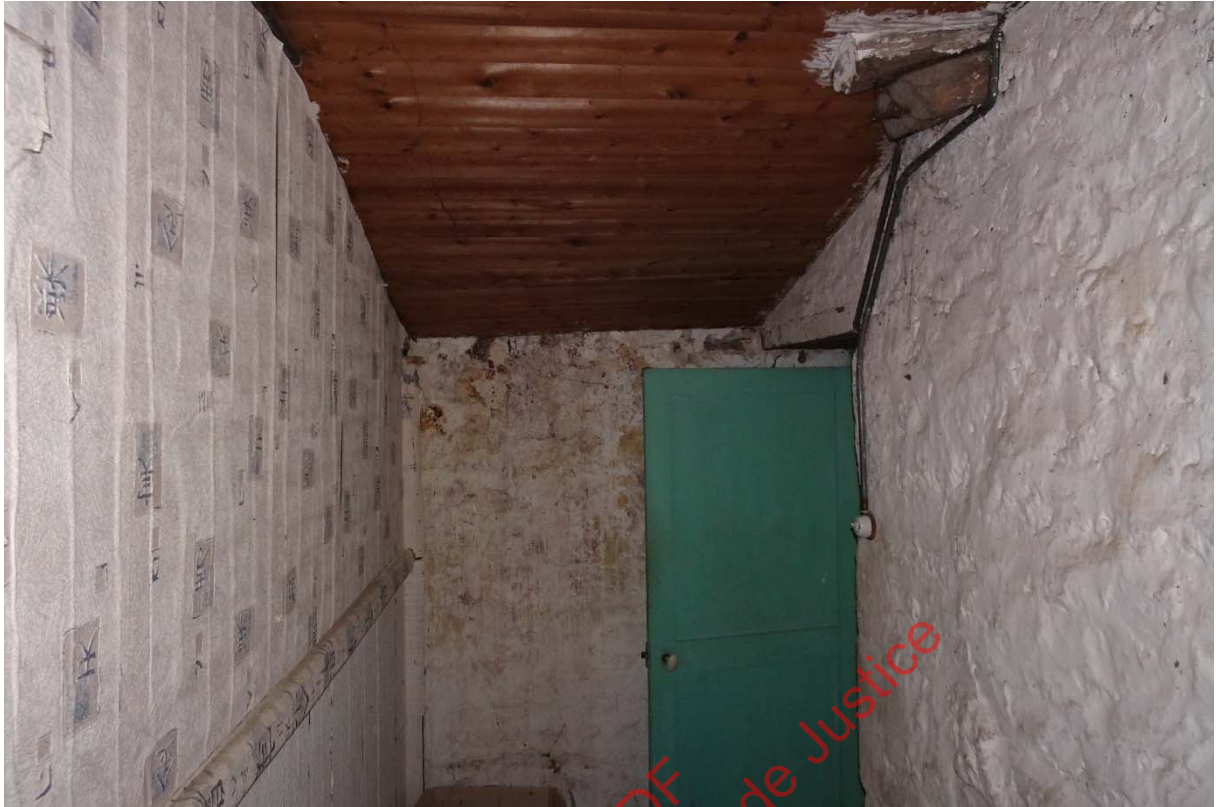
- Dégagement vers la 3^{ème} chambre – 7,13 m²

Revêtement de sol souple hors d'usage sur plancher bois.

Papier-peint partiel et enduit sur élévations en moellons, vétuste.

Sous-face en lambris du rampant en état d'usage normal.

- Porte palière en état de fonctionnement.
- Réseau et appareillages électriques vétustes.
- Trappe de visite des combles perdus, avec châssis de toit sur versant sur rue.

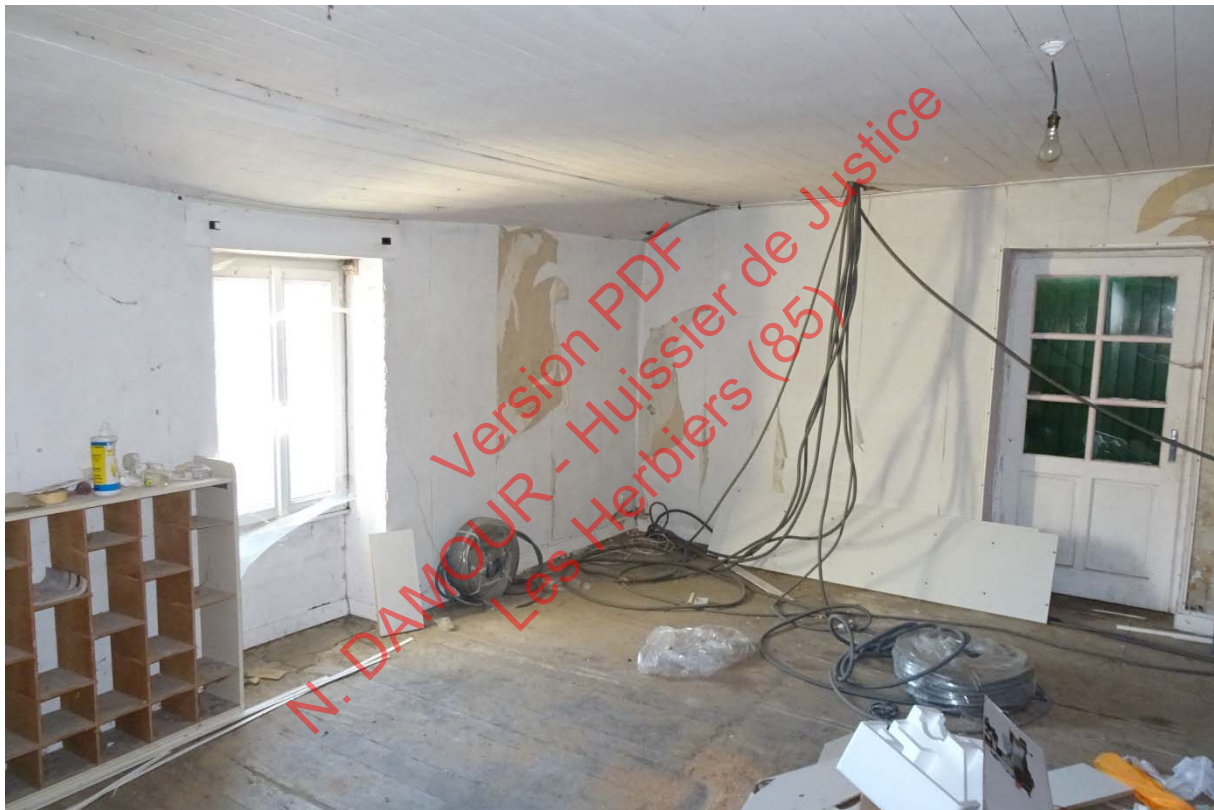
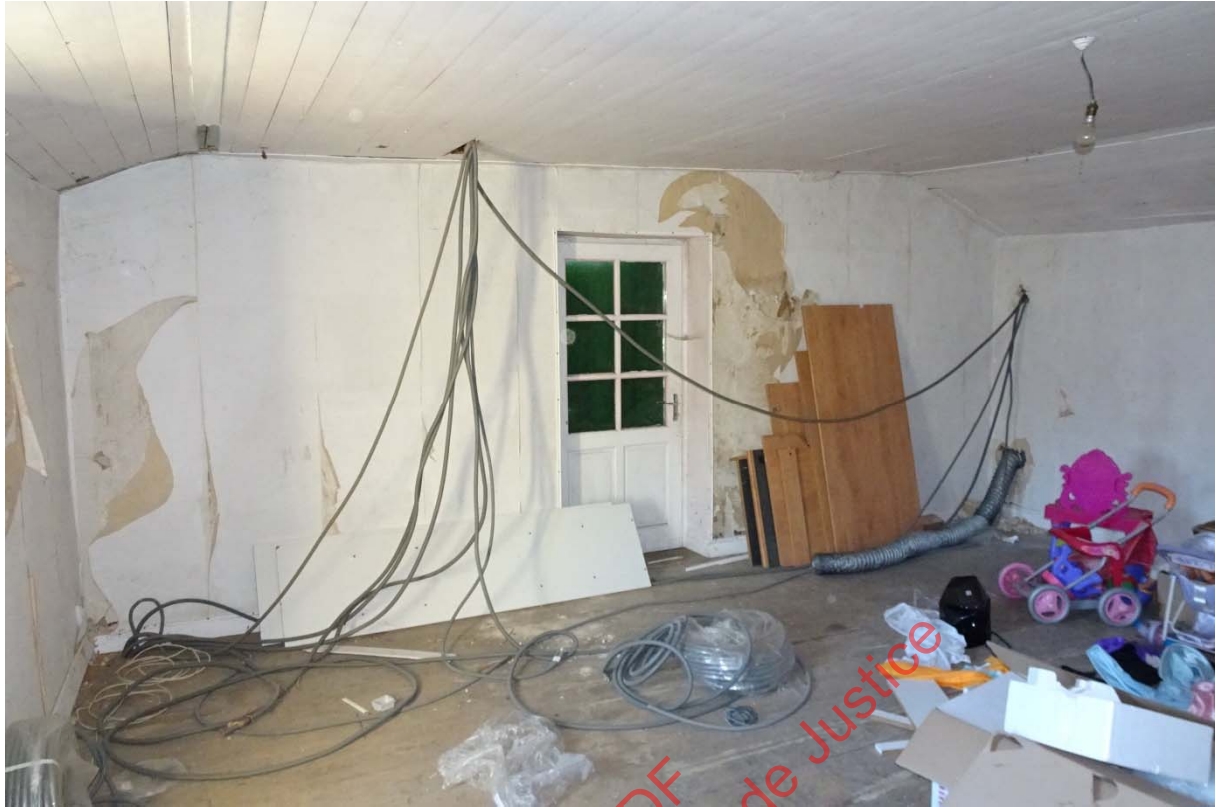
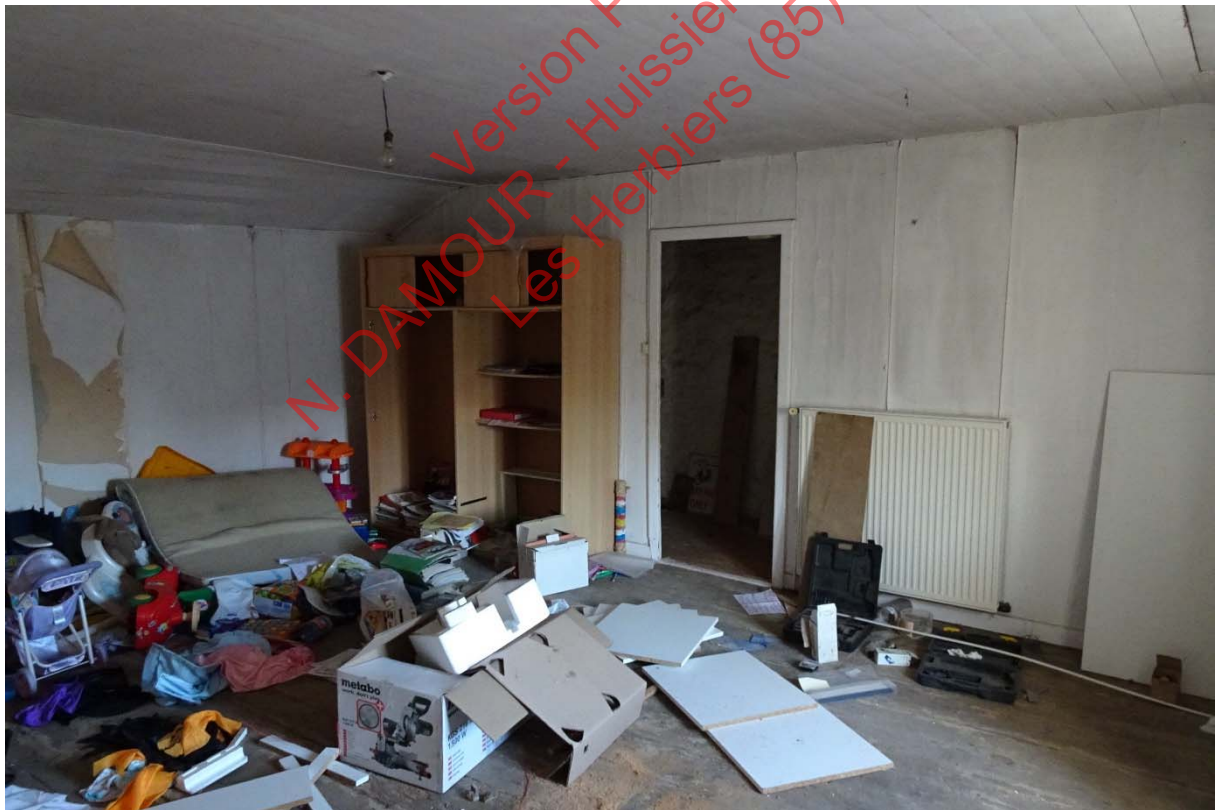
- **3^{ème} chambre, sur rue de la Roussière – 29,65 m²**

Plancher bois vétuste.

Papier-peint vétuste.

Peinture sur lambris bois de la sous-face usagée.

- Porte palière vétuste.
- Un radiateur acier de chauffage central.
- Une fenêtre sur rue deux ouvrants, menuiserie PVC, double vitrage, avec lisse de garde-corps, en état de fonctionnement. Pas de volets.
- Une porte bois, vitrage simple, défendue par des volets bois extérieurs, ouvrant sur un escalier en pierre extérieur adossé à la façade et conduisant au jardin.
- Réseau et appareillages électriques en cours de rénovation, inachevée.

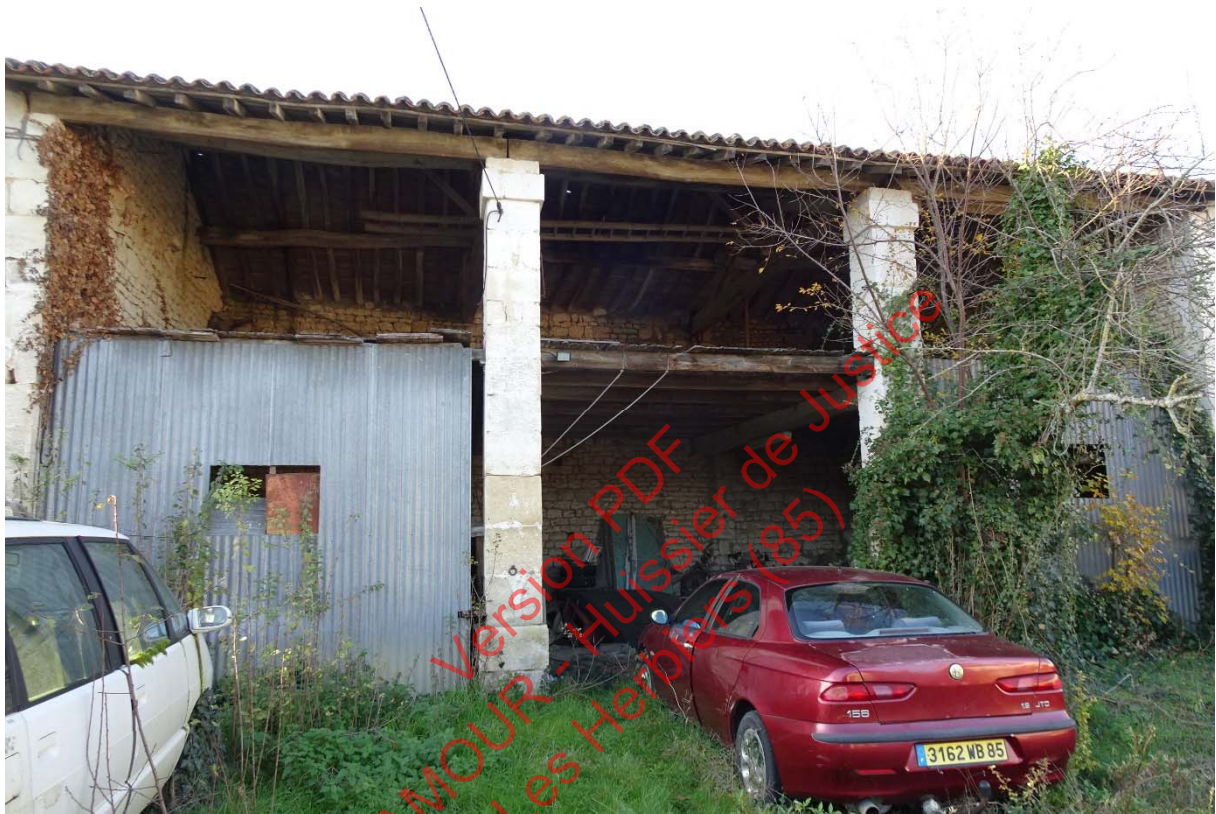
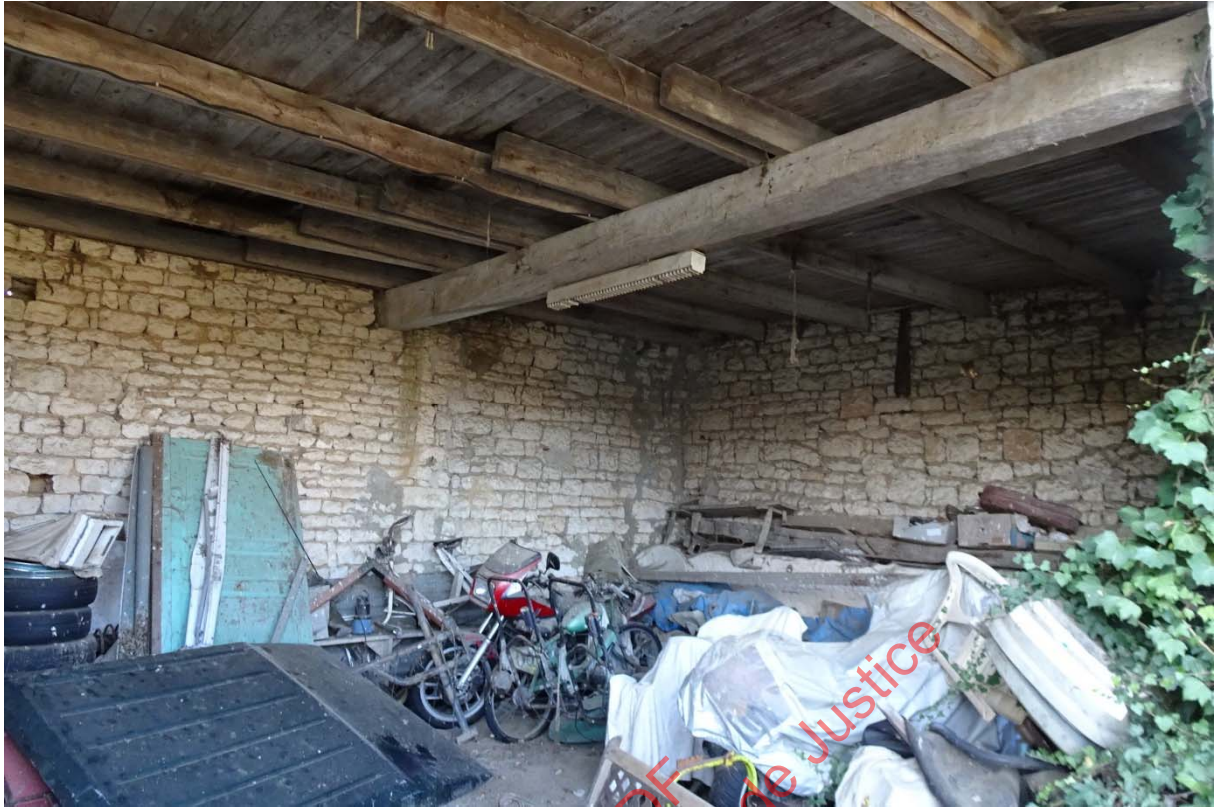
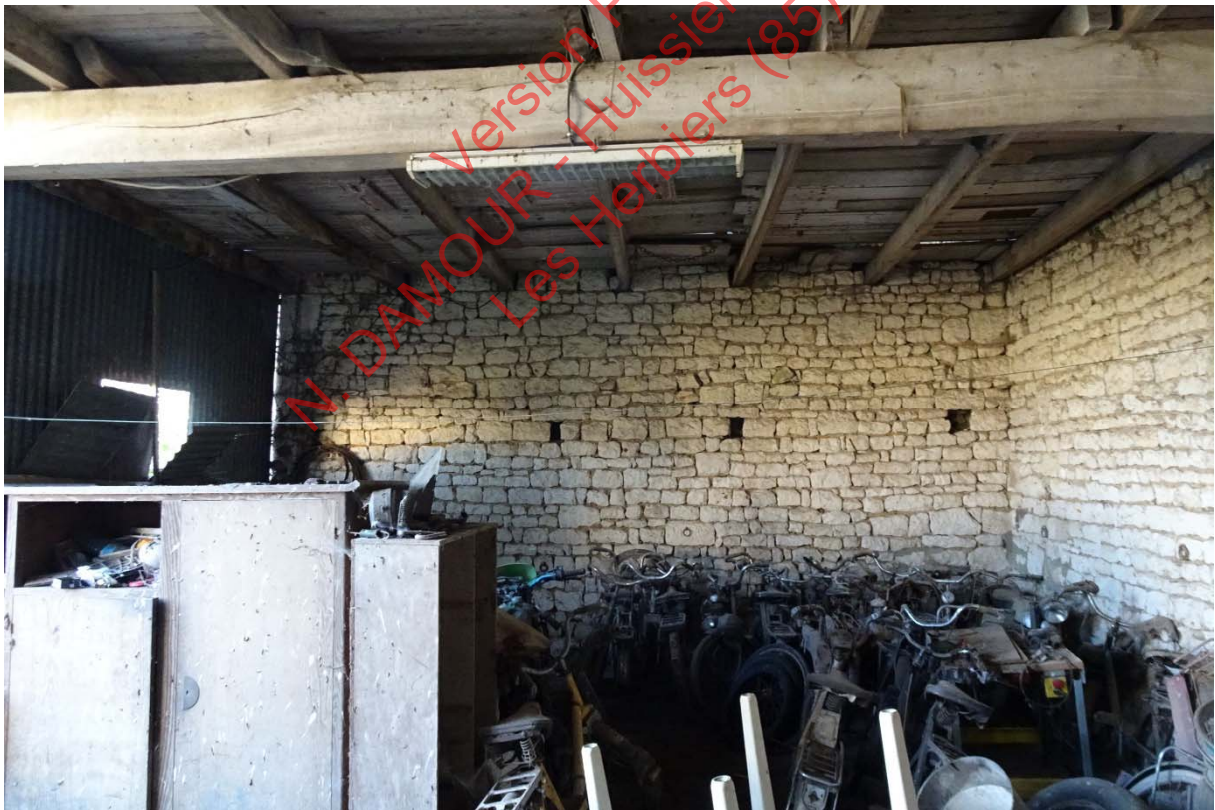
Dépendances

Elles comprennent un bâtiment principal (66,70 m² au sol) et des petites remises adossées (17,32 m² d'emprise extérieure). Construction ancienne en pierre et charpente bois. Couverture mêlant tuiles et plaques ondulées de fibro-ciment.

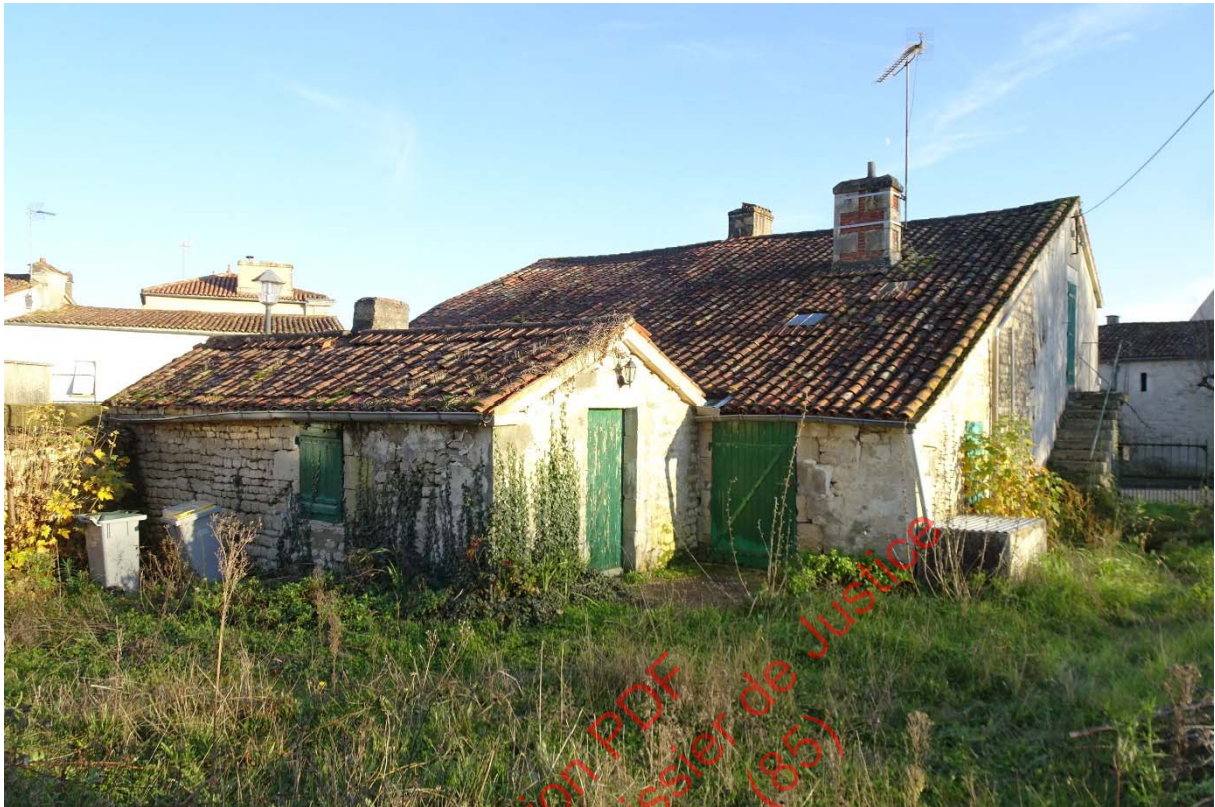
A l'arrière de la maison, un four à pain transformé en atelier, selon explication de Mlle GIRARD (inaccessible – environ 12 m² d'emprise extérieure).

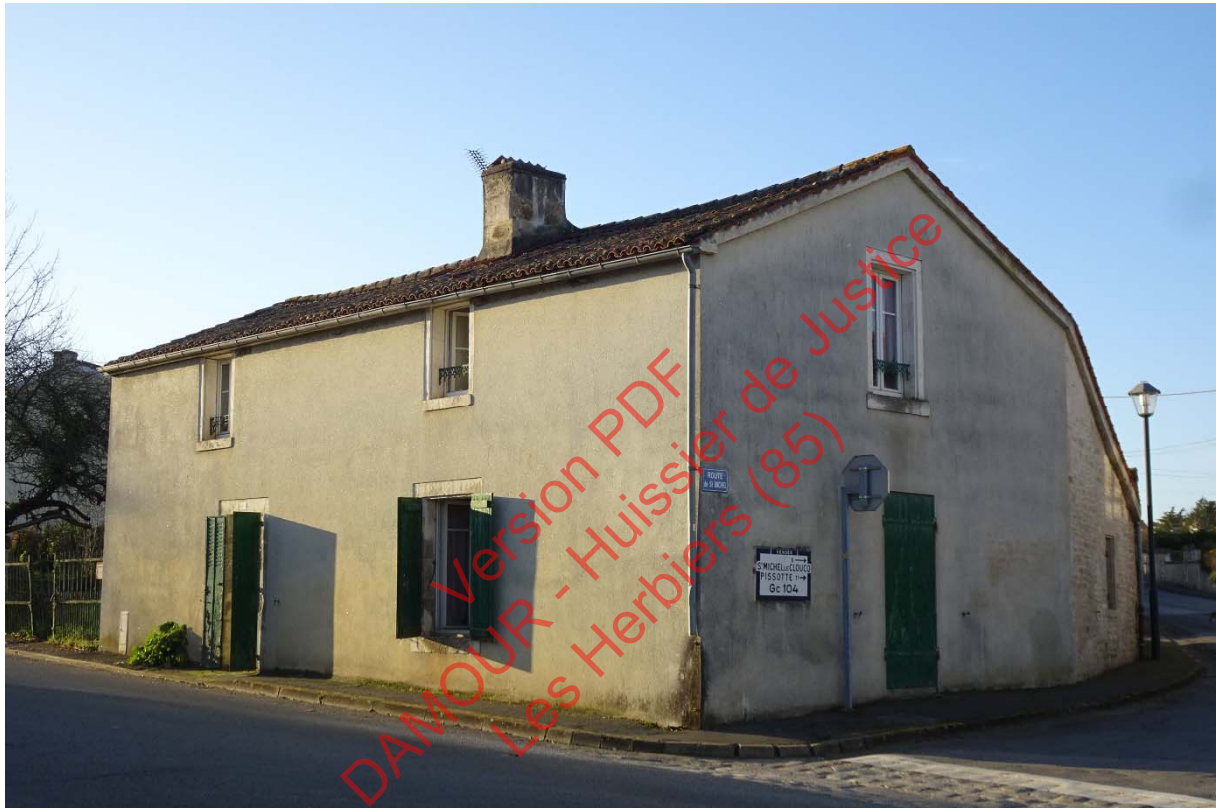
Façade sur carrefour

Ravalement de façades sur rues en bon état général.

Couverture en tuiles vétustes, sur charpente traditionnelle à deux versants.

Gouttières en zinc sur rue ; vétustes sur jardin.

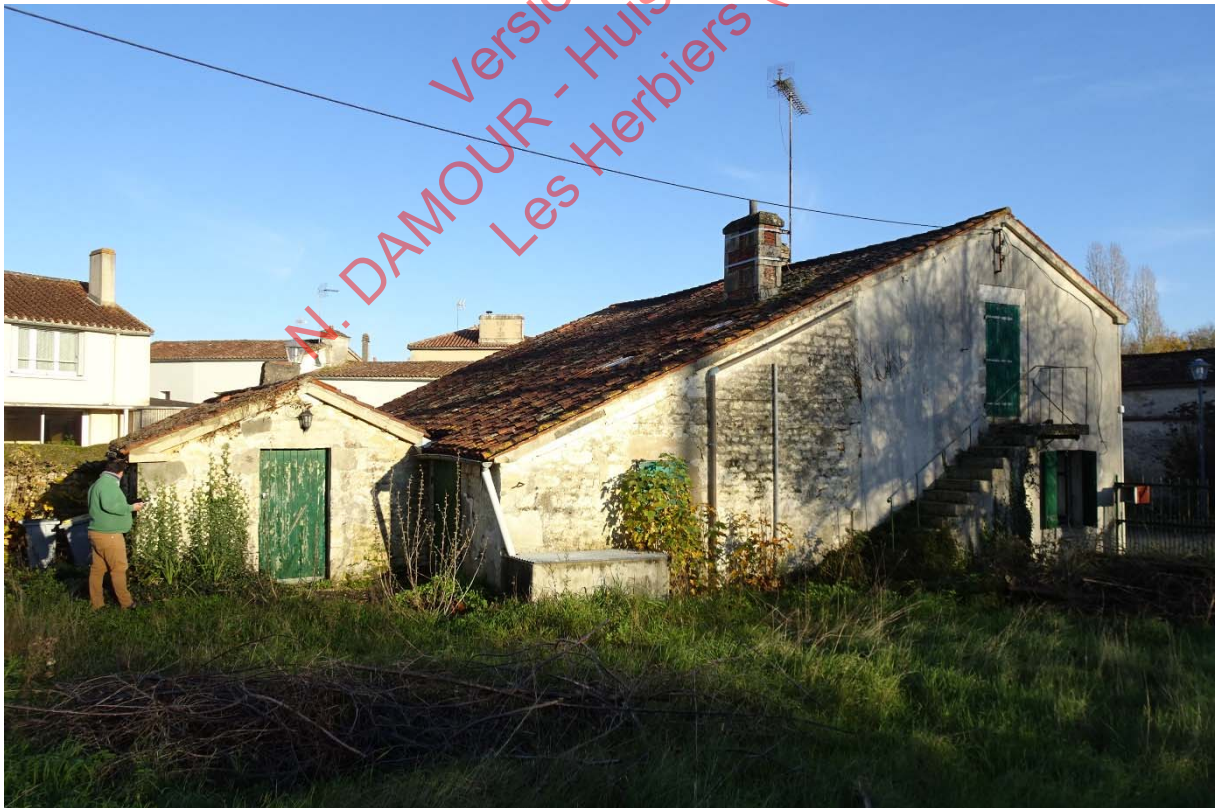
Façades sur jardin :

Ravalement de façade sur jardin vétuste.

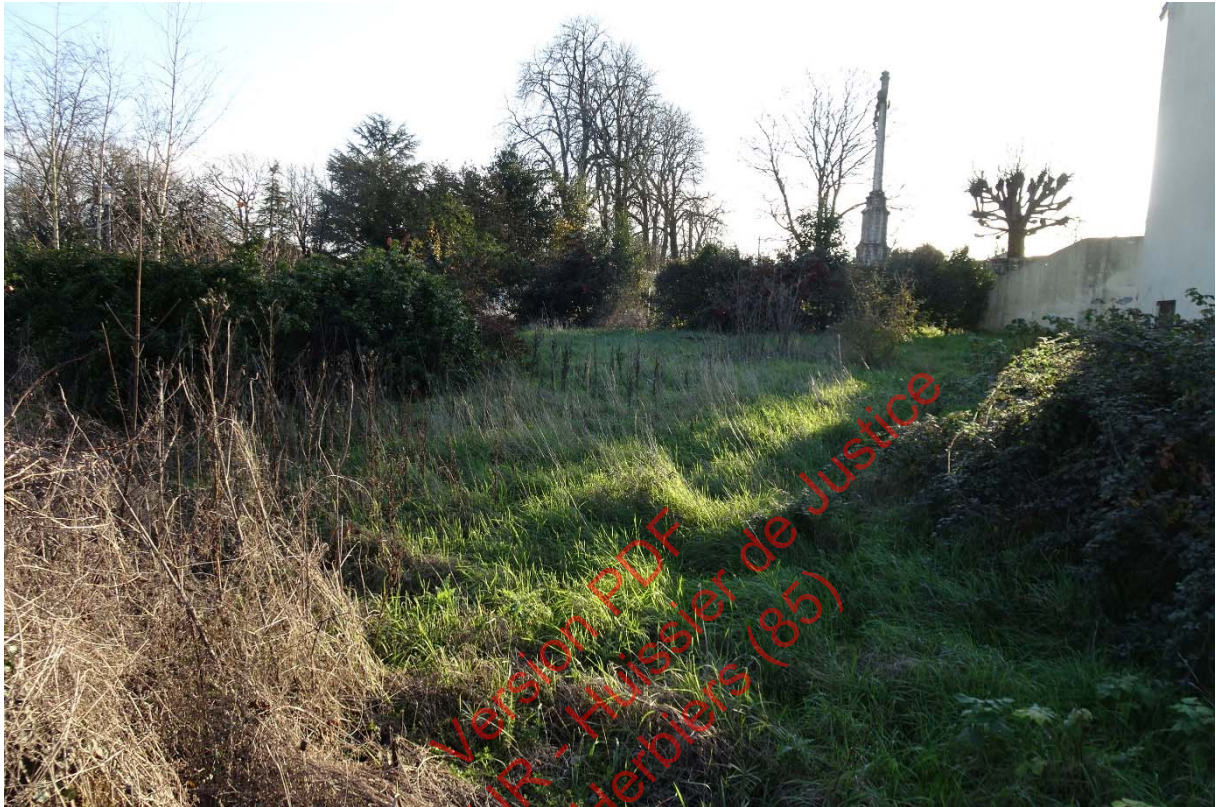
2) Jardin

Il est en friches.

Terrain entièrement clôt de murs. Avec un portail (vétuste) côté rue de la Roussière et un second portail (vétuste) sur la route de Saint-Michel.

Un puits sur la parcelle 86.
