# **PROCÈS-VERBAL DE DESCRIPTION IMMOBILIÈRE**

**Je me suis déplacé ce jour à 15h00 au 1, lieudit La Braudière à VENANSAULT (85), où j'ai dressé le présent procès-verbal de description.**

Ces biens correspondent à une maison de forme principale en L, avec piscine, sur vaste parcelle.

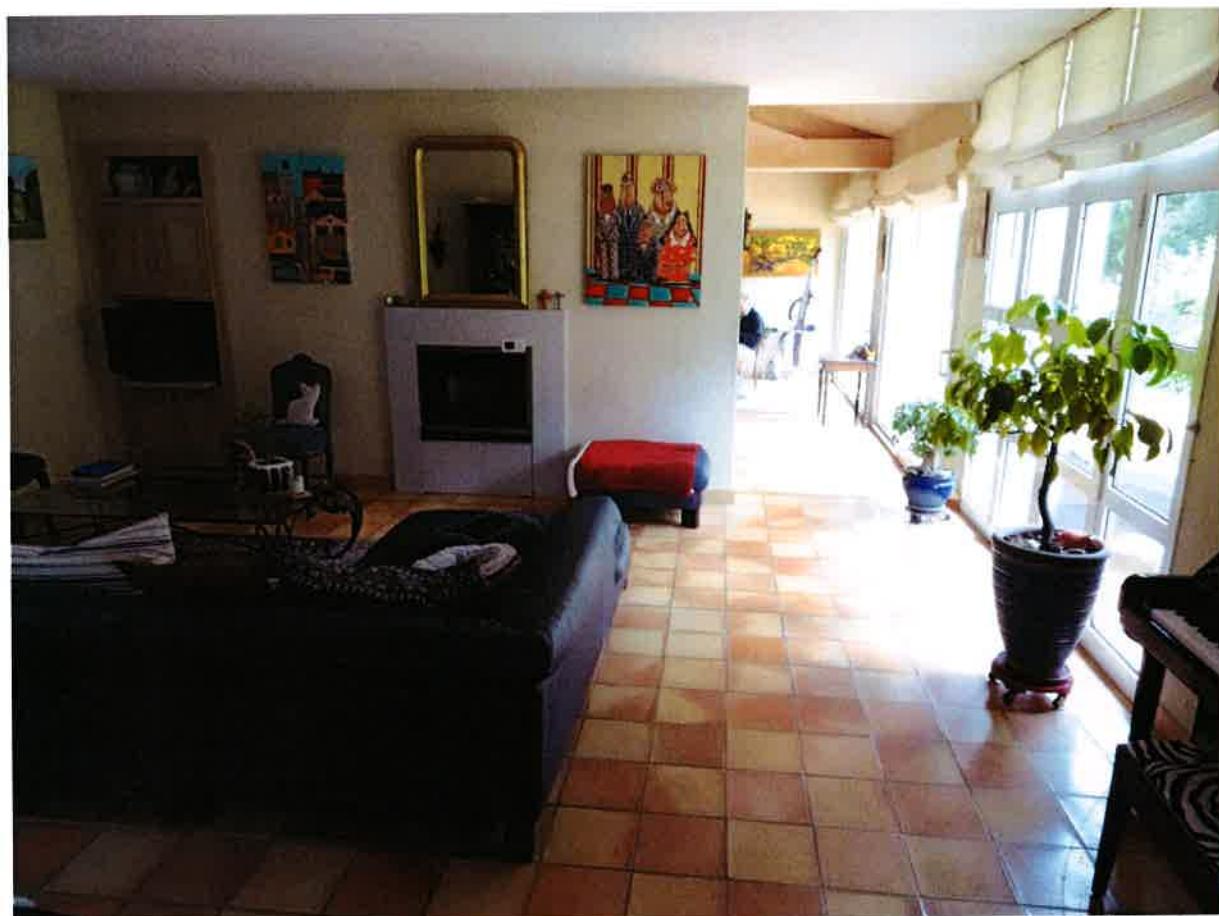
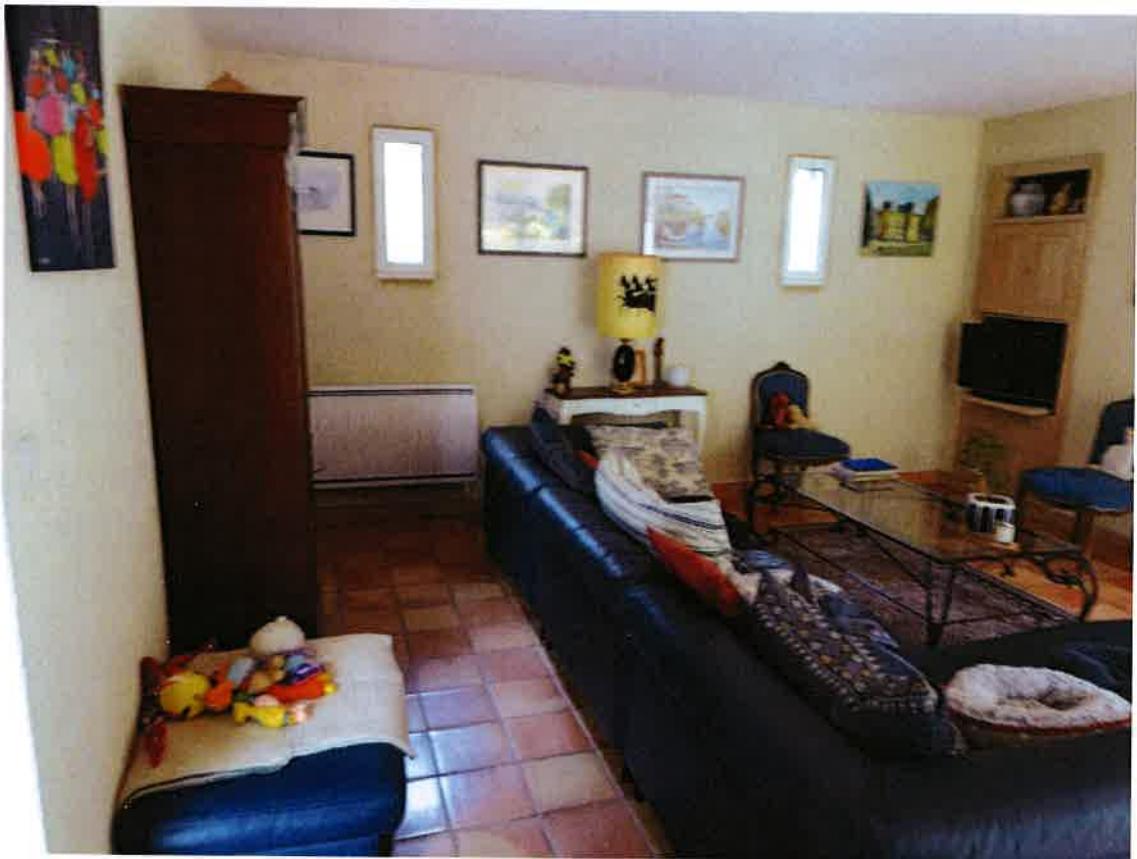
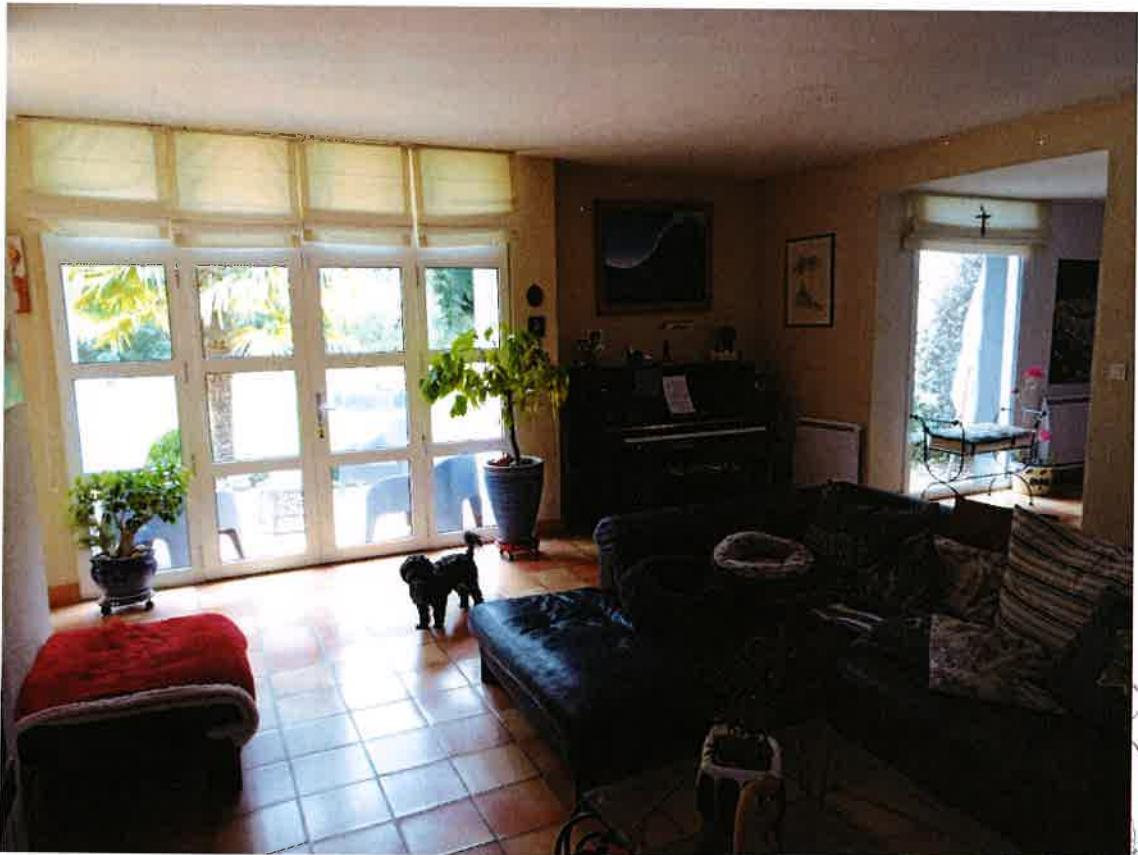
**Salon**

Enduit gratté en bon état général ; traces d'humidité (pont thermique) autour des menuiseries.

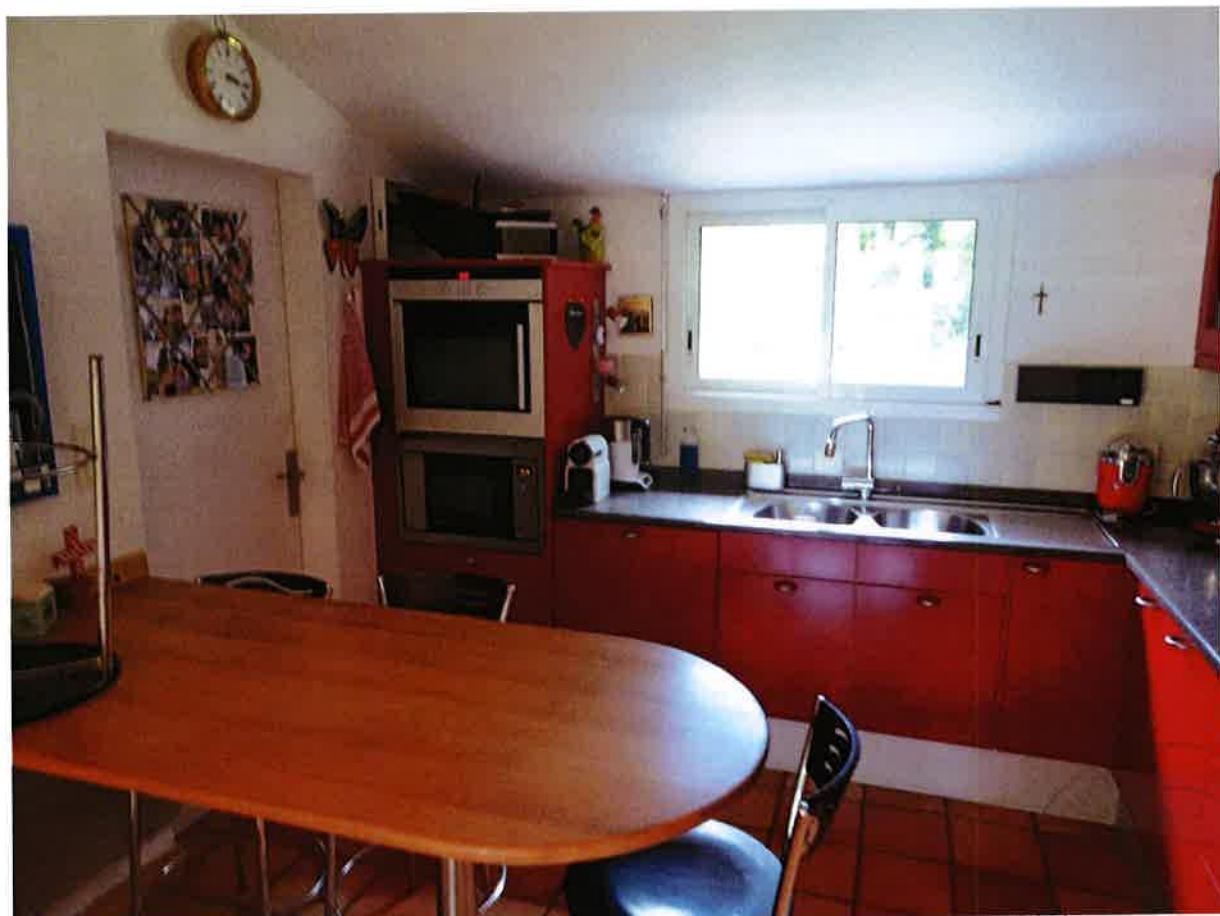
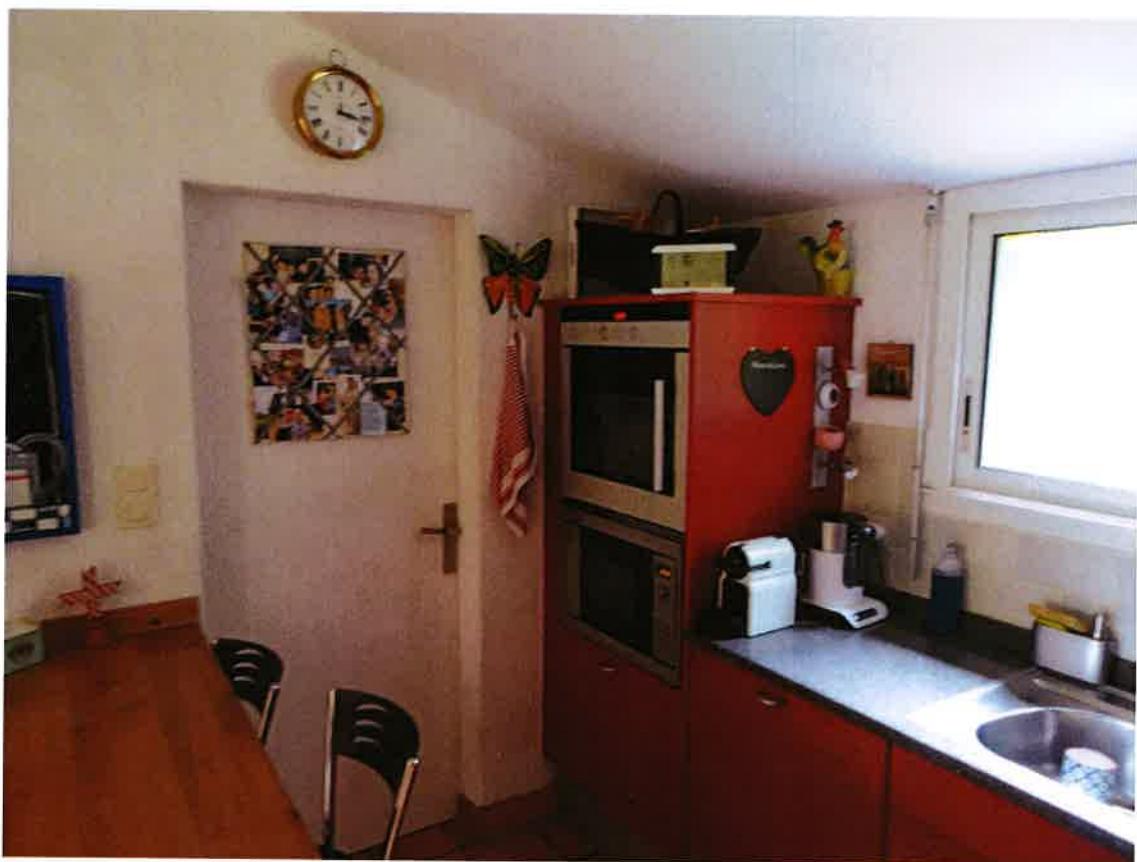
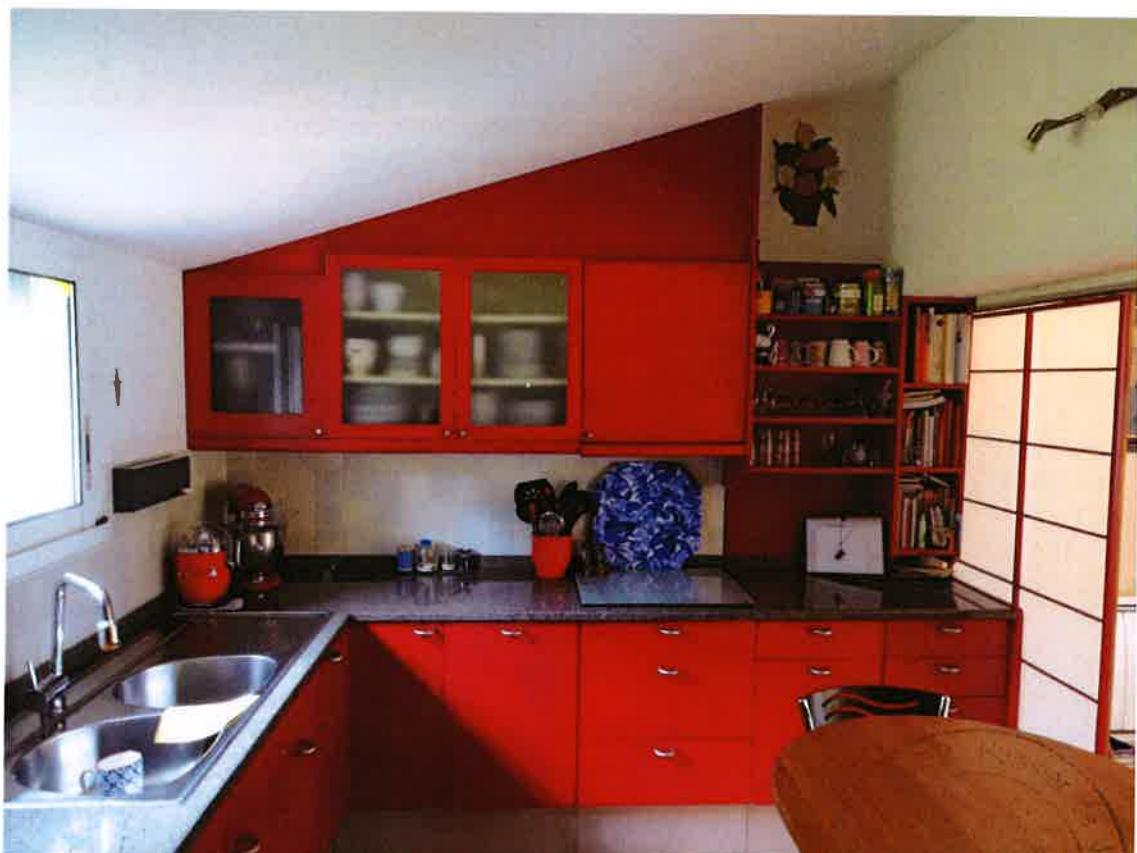
**Cuisine****Sol :**

Enduit gratté en bon état général ; traces d'humidité (pont thermique) autour des menuiseries.

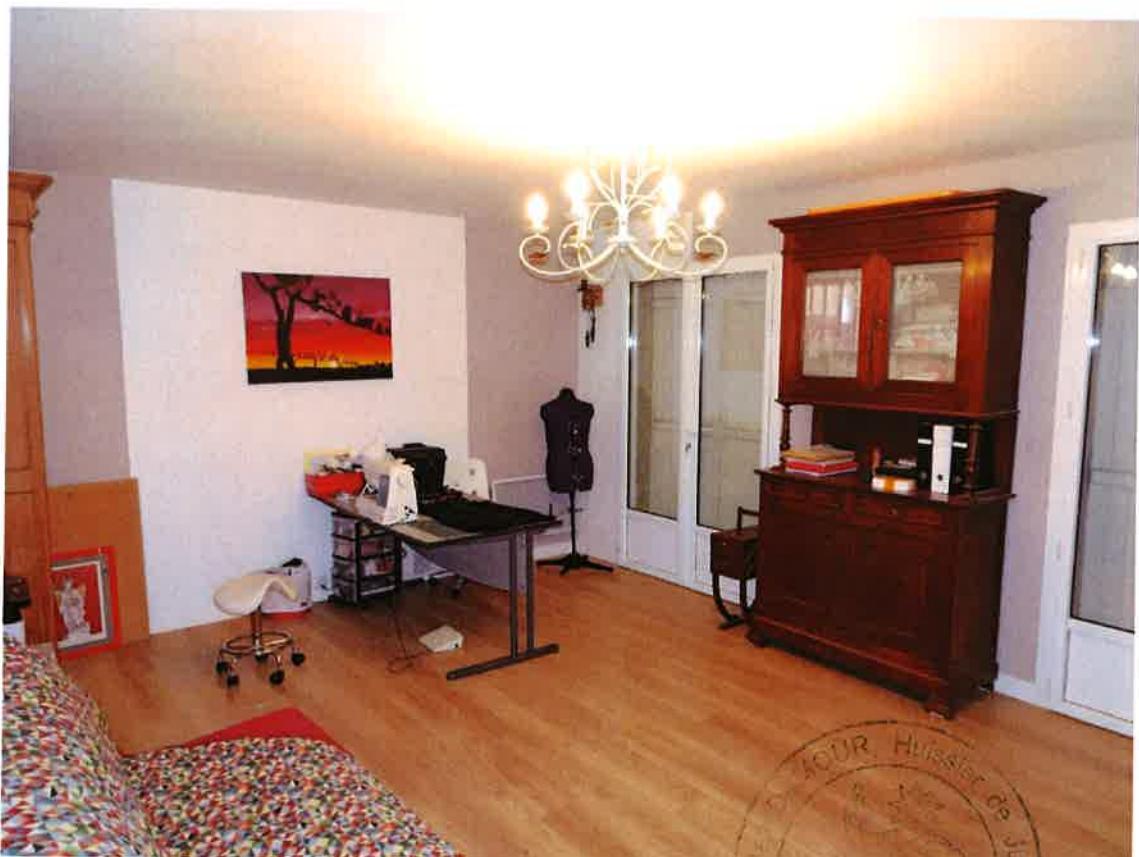
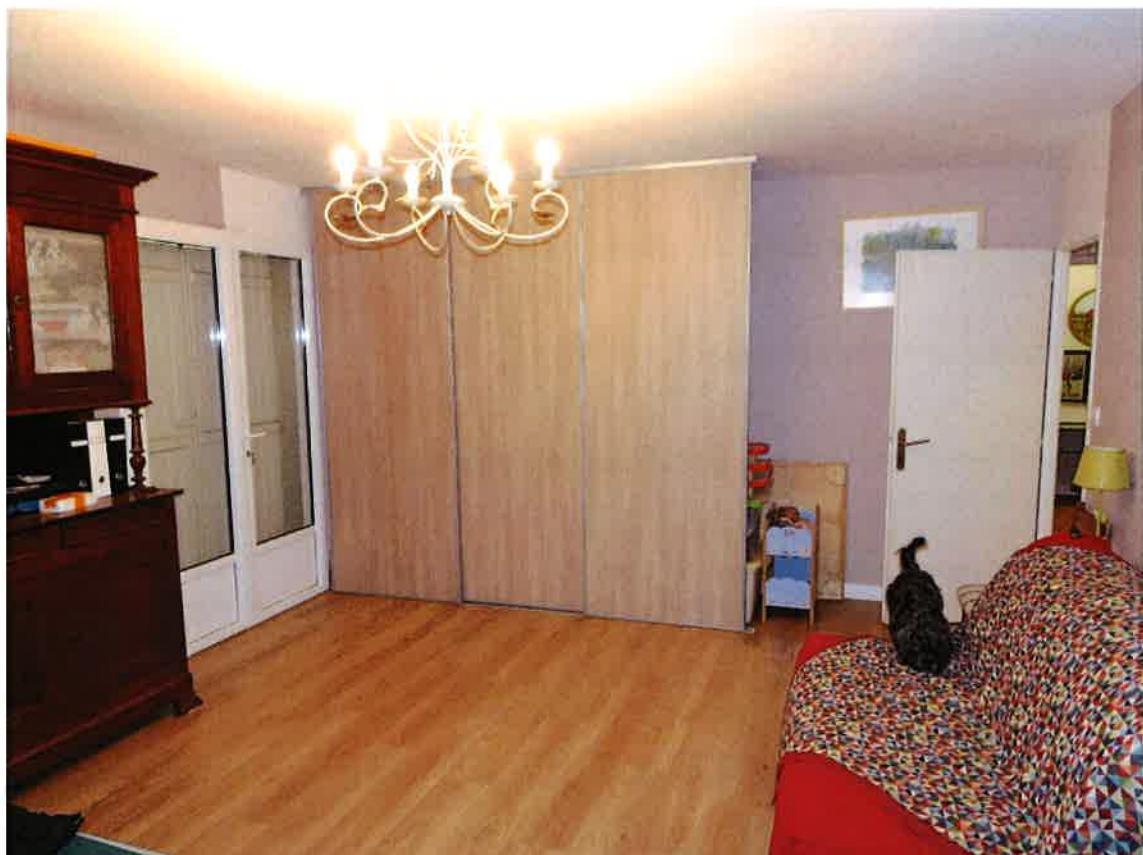
**Salle de jeux à droite**

- Porte sur le couloir avec poignées, en état de fonctionnement, et revêtue de peinture en bon état général.
- Un convecteur électrique.
- Réseau et appareillages électriques en place.
- Deux portes-fenêtres (Ouest), deux ouvrants battants, menuiserie alu, double vitrage, avec serrures et poignées en état de fonctionnement ; défendues par des volets battants bois extérieurs en bon état.
- Trois portes de placard coulissantes ; aménagement inachevé (manque joue).

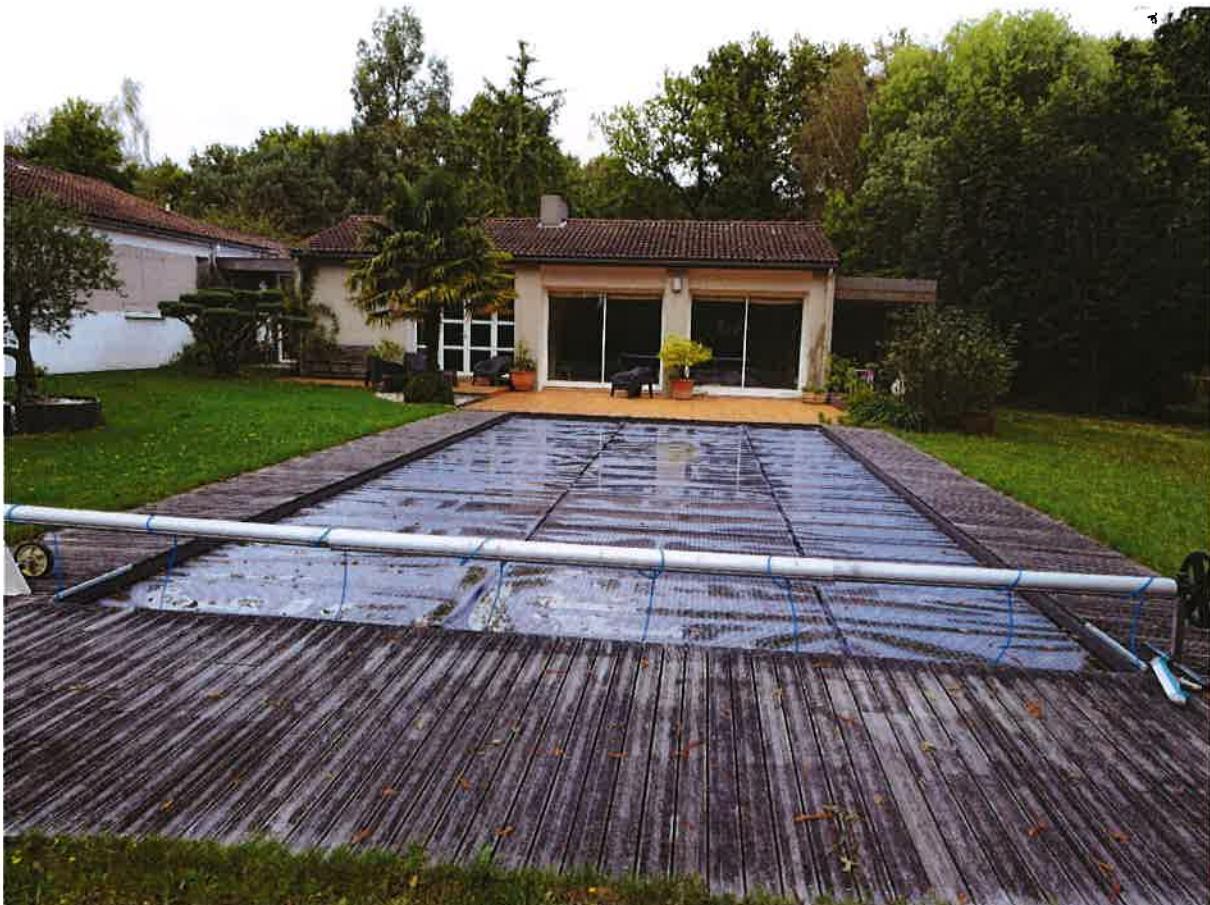
**Piscine**

Plages bois en périphérie immédiate ; quelques lames tuilées.  
Bassin rectangulaire de 5,5 m X 11 m - Profondeur maxi : 1,45 m.  
Liner de couleur gris foncé en bon état général.  
Deux buses de refoulement et deux skimmers sur les petits côtés.  
Couverture bâche à bulles solaire, sur enrouleur manuel.  
Pas de sécurisation du bassin.

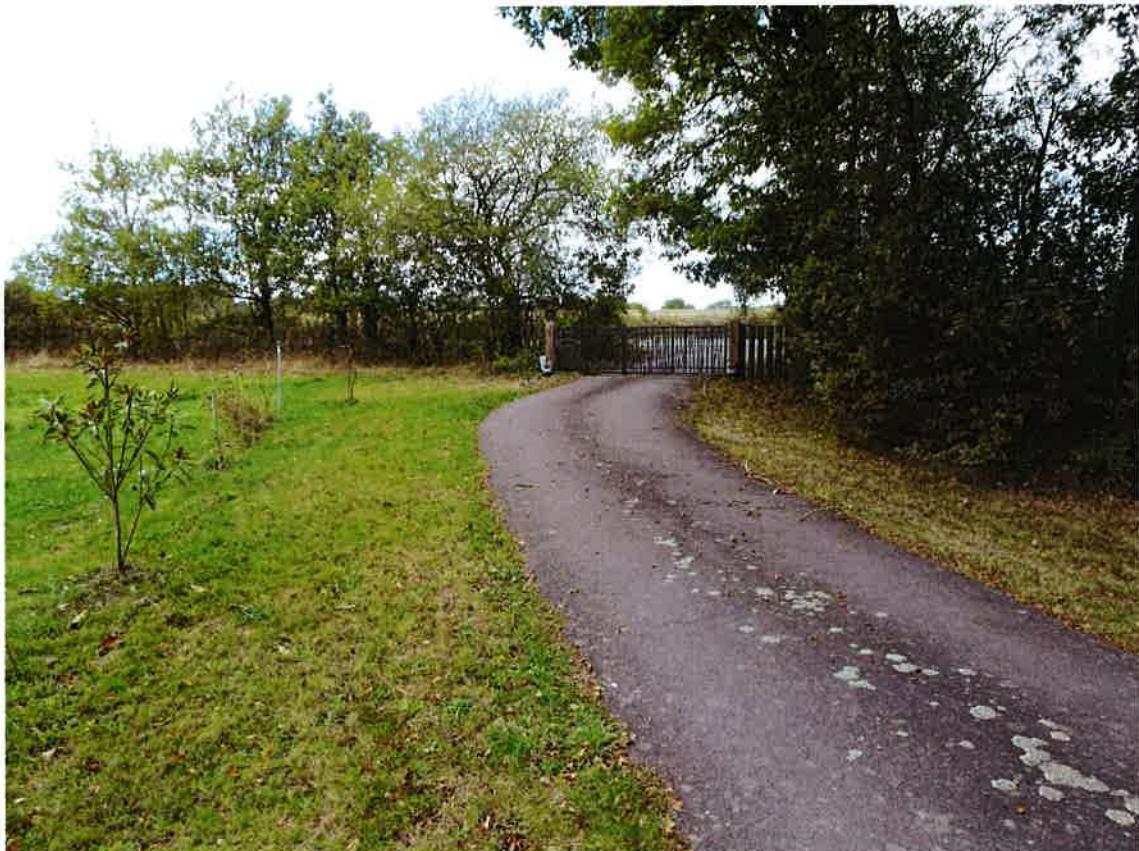
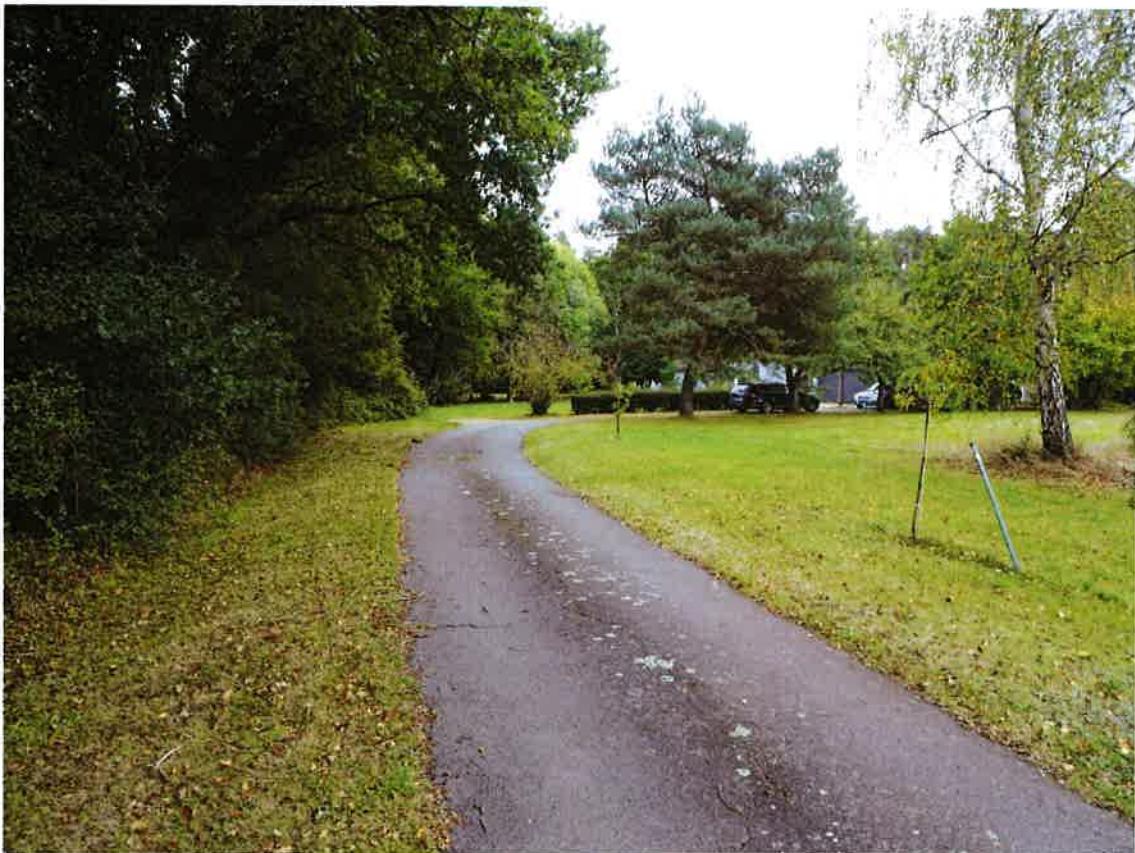
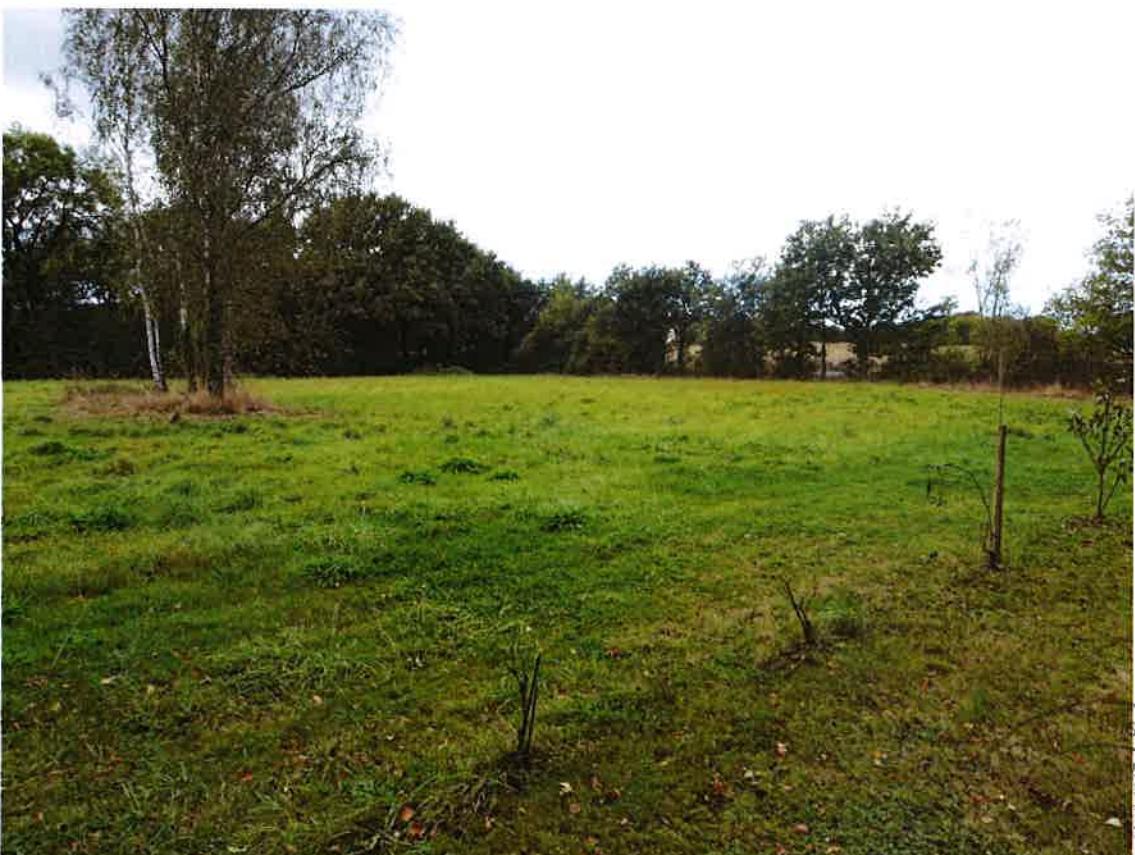
**Jardin**

Voie d'accès : enrobé en bon état général dans la première section. Endommagé par des poussées de racines en se rapprochant de la maison.

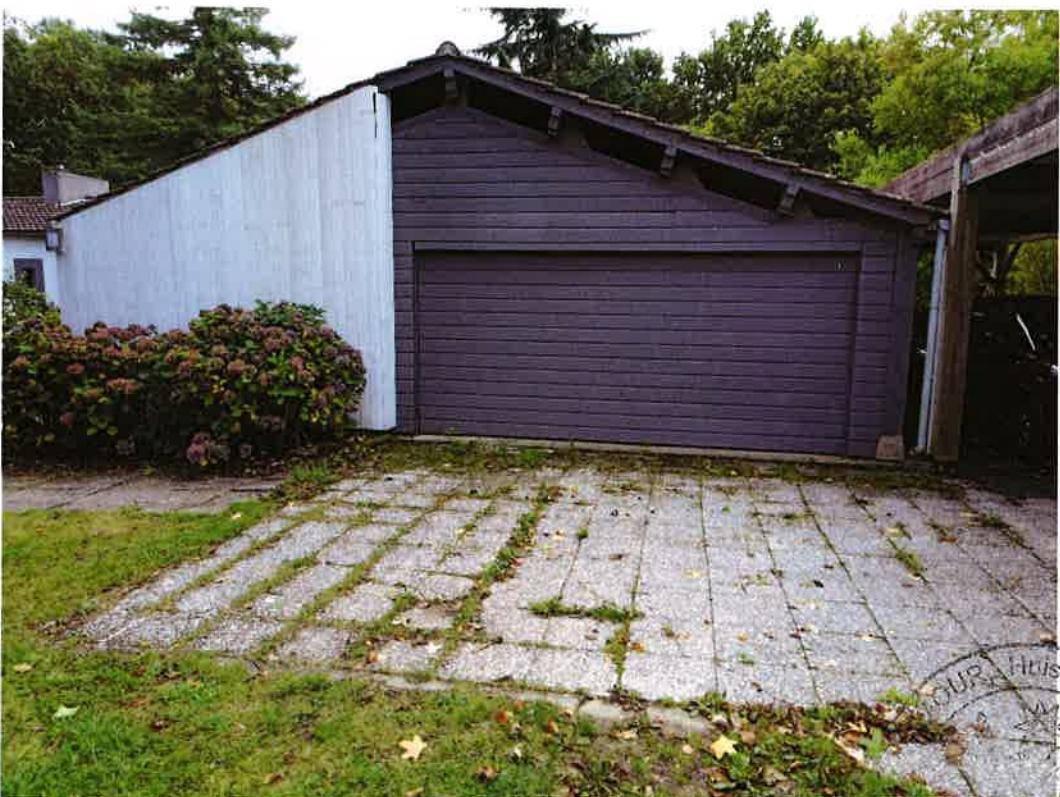
Dalles de gravillons lavés cassées devant le portail du garage.

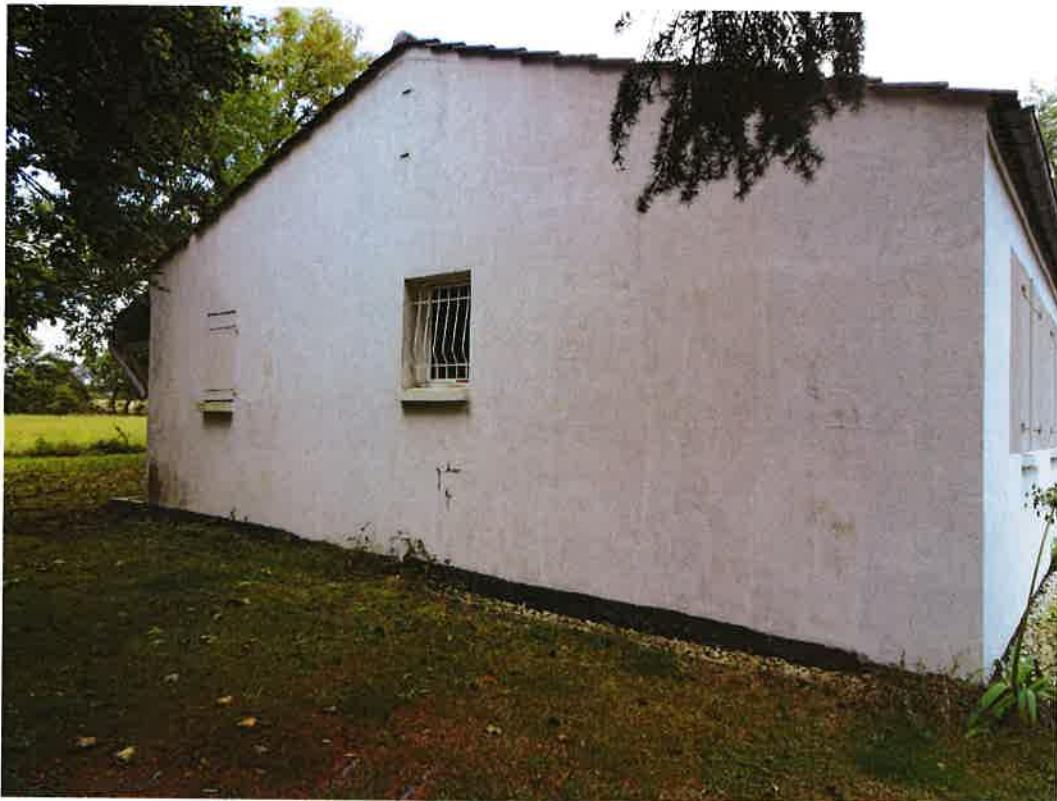
Pignon Sud (Nuit) : enduit usagé.

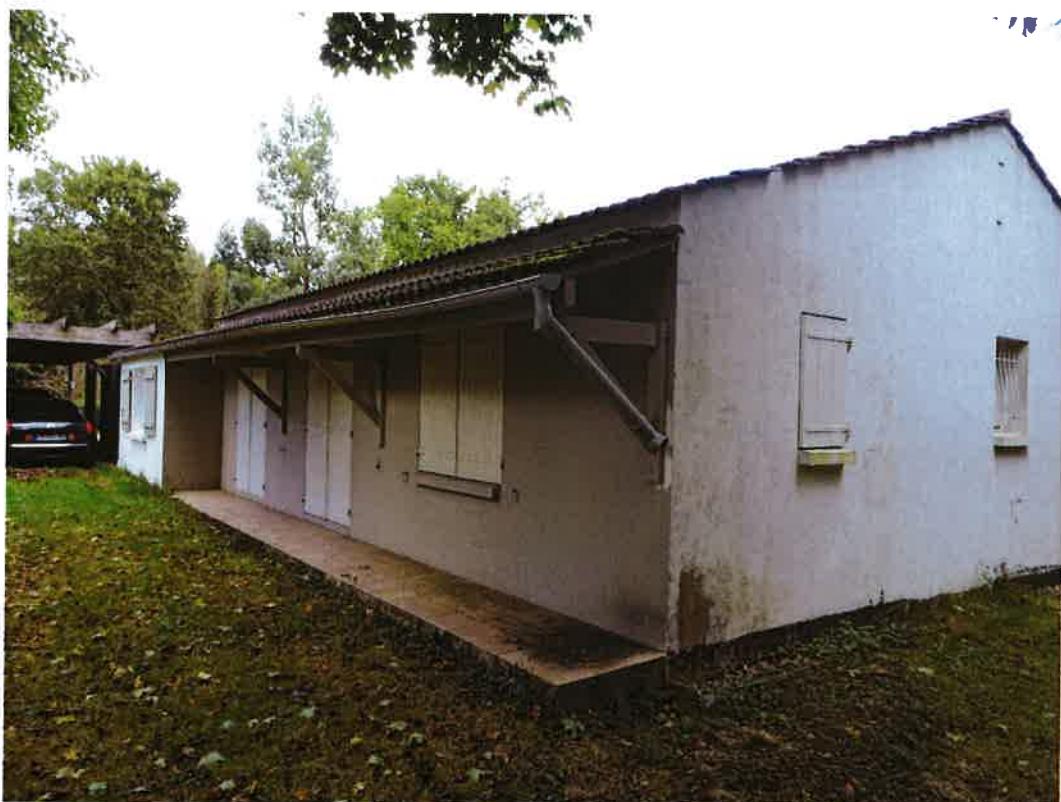
Façade Ouest (nuit) : peinture de ravalement en bon état ; gouttière PVC en bas de pente ; peinture sous-face lambris du auvent usagée ; éléments de charpente bois du auvent en bon état général.
