PROCES VERBAL DE CONSTAT

Procès-verbal de constat descriptif

66, Rue de la Morinière 85220 COMMEQUIERS

PROCÈS-VERBAL DE DESCRIPTION IMMOBILIERE

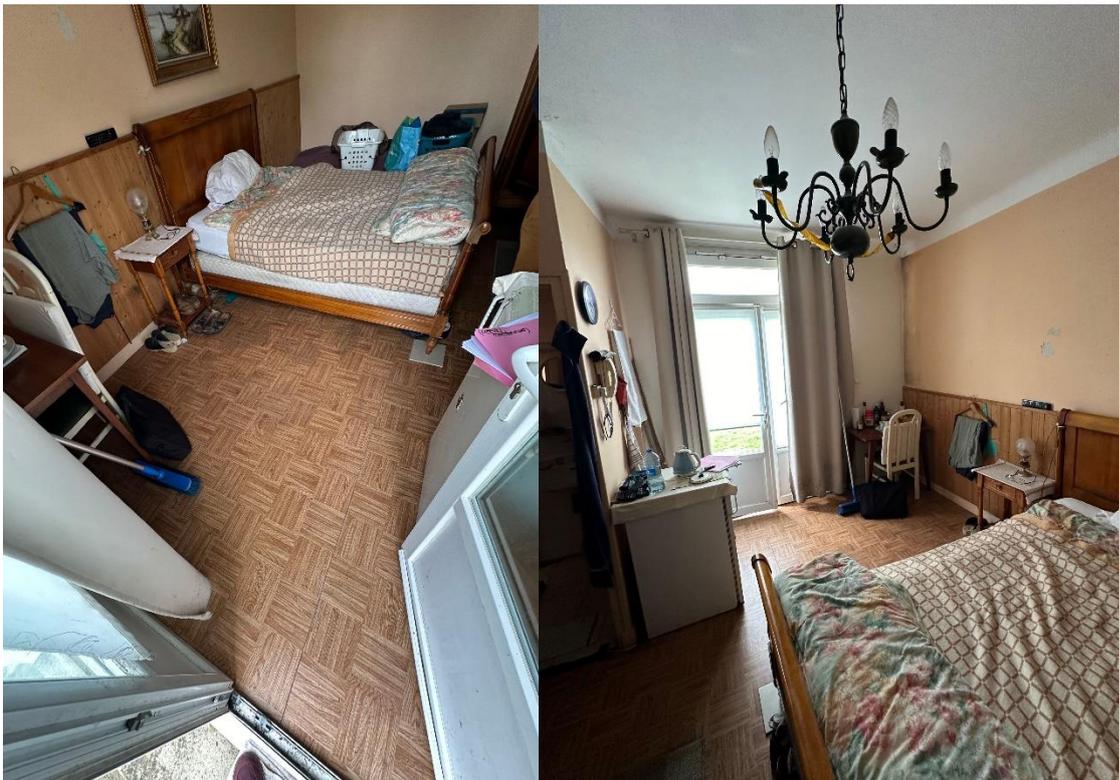
Chambre :

Sol linoléum vétuste en état d'usage

Murs recouverts de lambris bois en partie basse et de peinture écaillée en partie haute. Traces noires éparses et moisissures.

Plafond peint en blanc, quelques taches noires et écailllements.

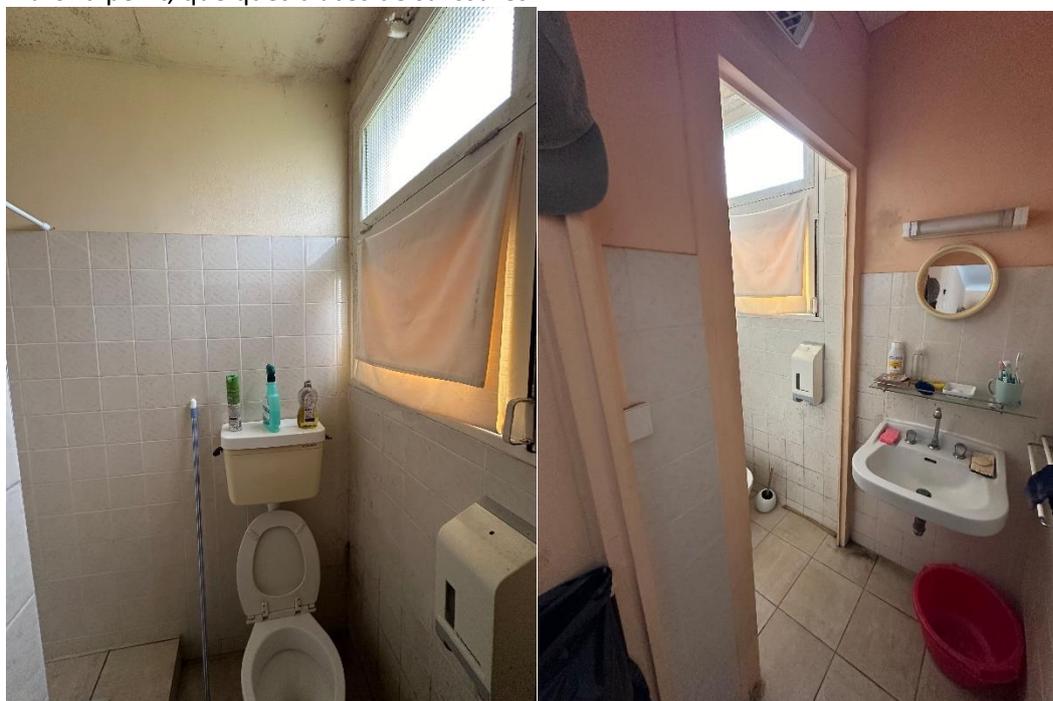
Espace salle d'eau :

Sol carrelage vétuste
Mur faïencé vétuste et peinture vétuste. Le tout présente des traces de moisissures.
Plafond peint, quelques traces de salissures.

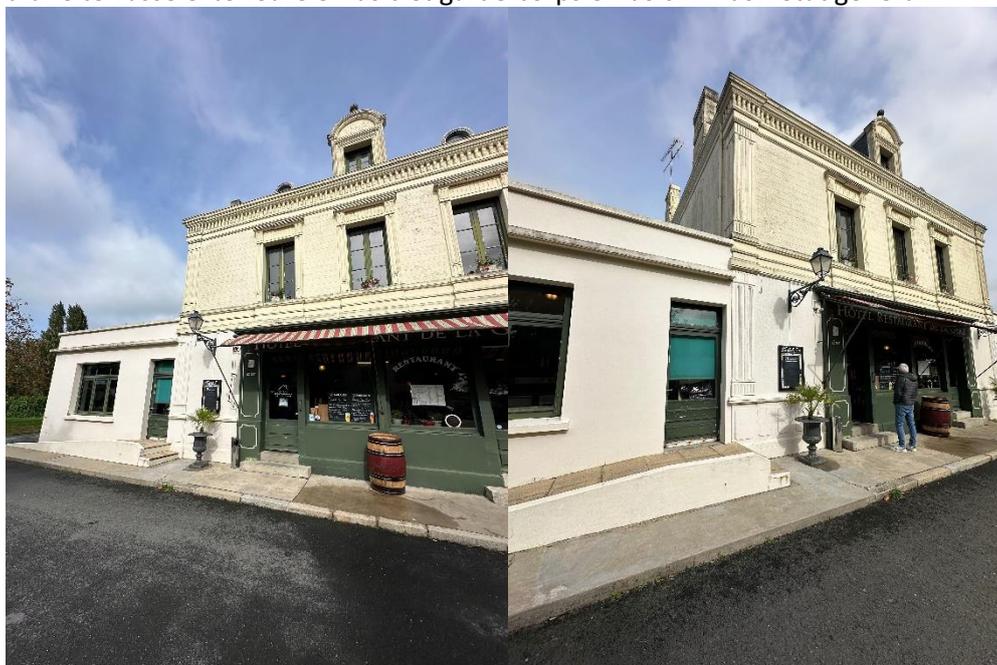
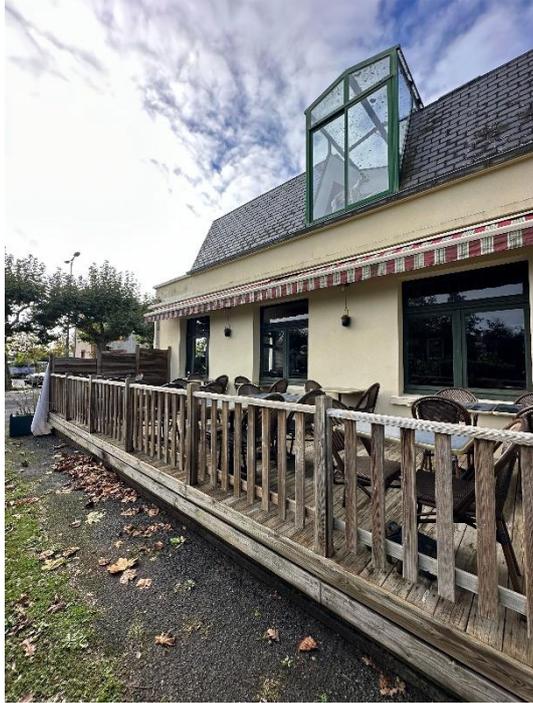
Local Commercial :

J'accède au local par le biais d'une porte en bois peinte vétuste. La façade extérieure est en bois vétuste. Les murs sont peints. Peinture vétuste. Existence de moulures, lesquelles présentent des traces de vétusté et salissures. Enduit en état correct sur le reste du bâtiment. Bâtiment majoritairement équipé de simple vitrage. Certains équipements PVC sont en double vitrage.

Présence d'une terrasse extérieure en bois et garde-corps en bois. En bon état général.

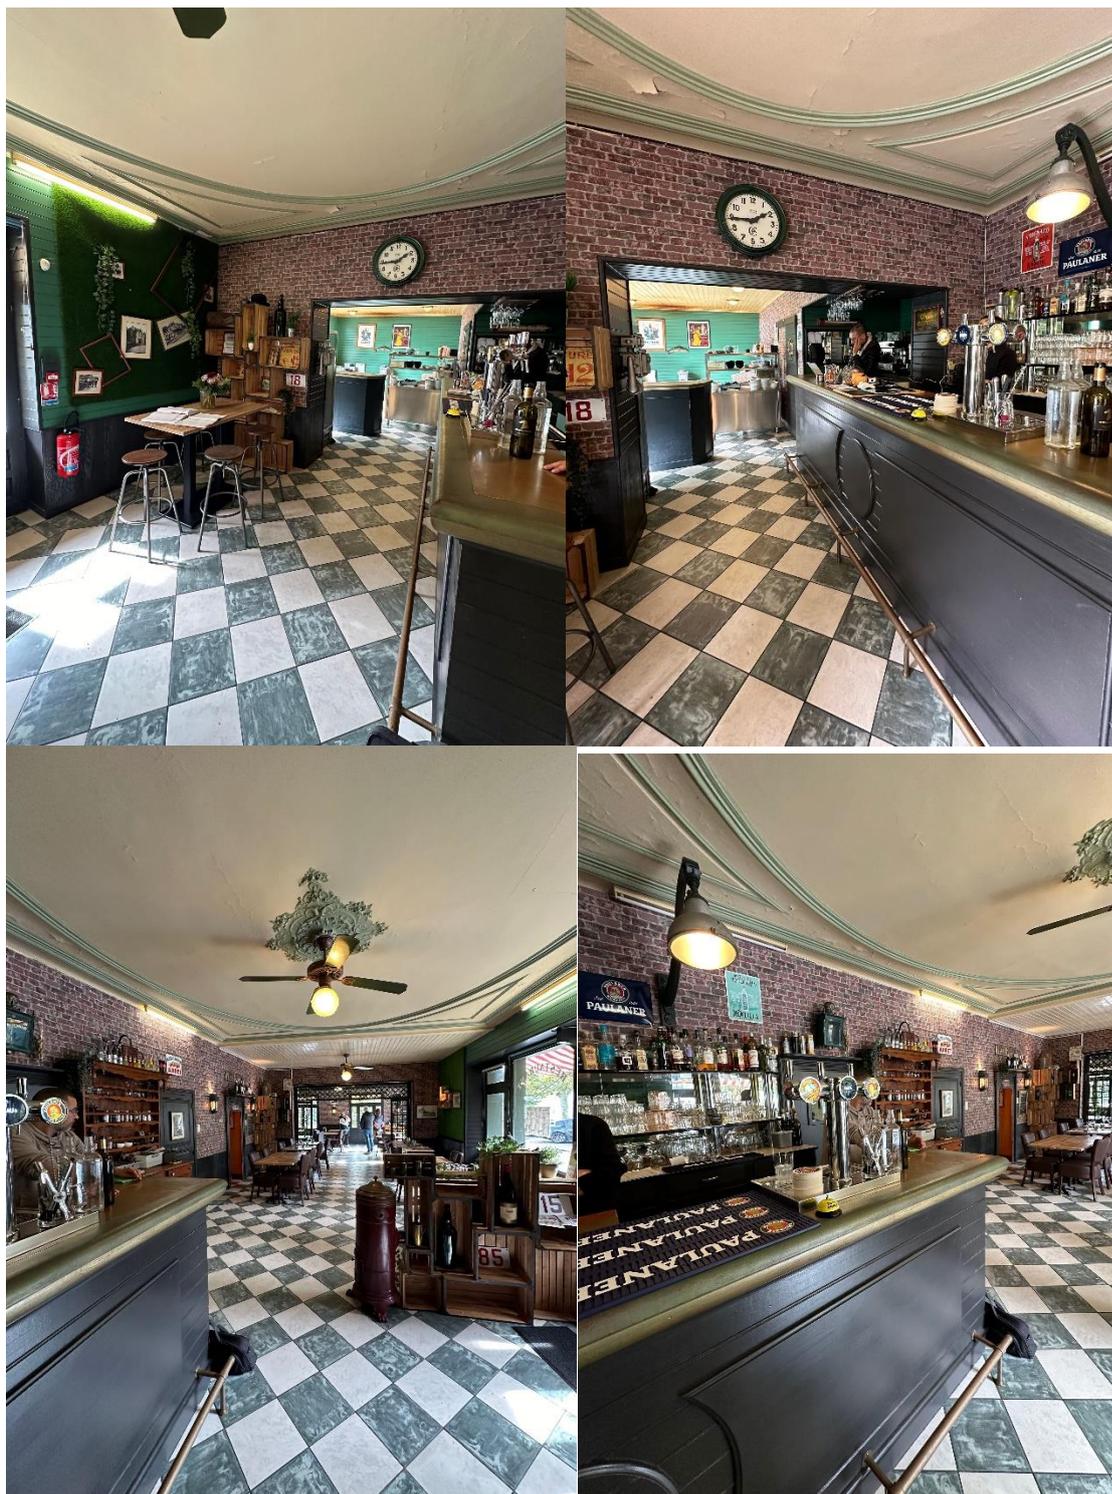
Grande Salle :

Plafond béton recouvert de lambris, de papier peint ainsi que de plâtre mouluré. Ecaillage de peinture et craquèlements. Traces d'humidité et de dégâts des eaux dans un angle de la pièce au plafond.

Fenêtres Bois simple vitrage vétuste.

Portes d'accès bois vitrées vétustes.

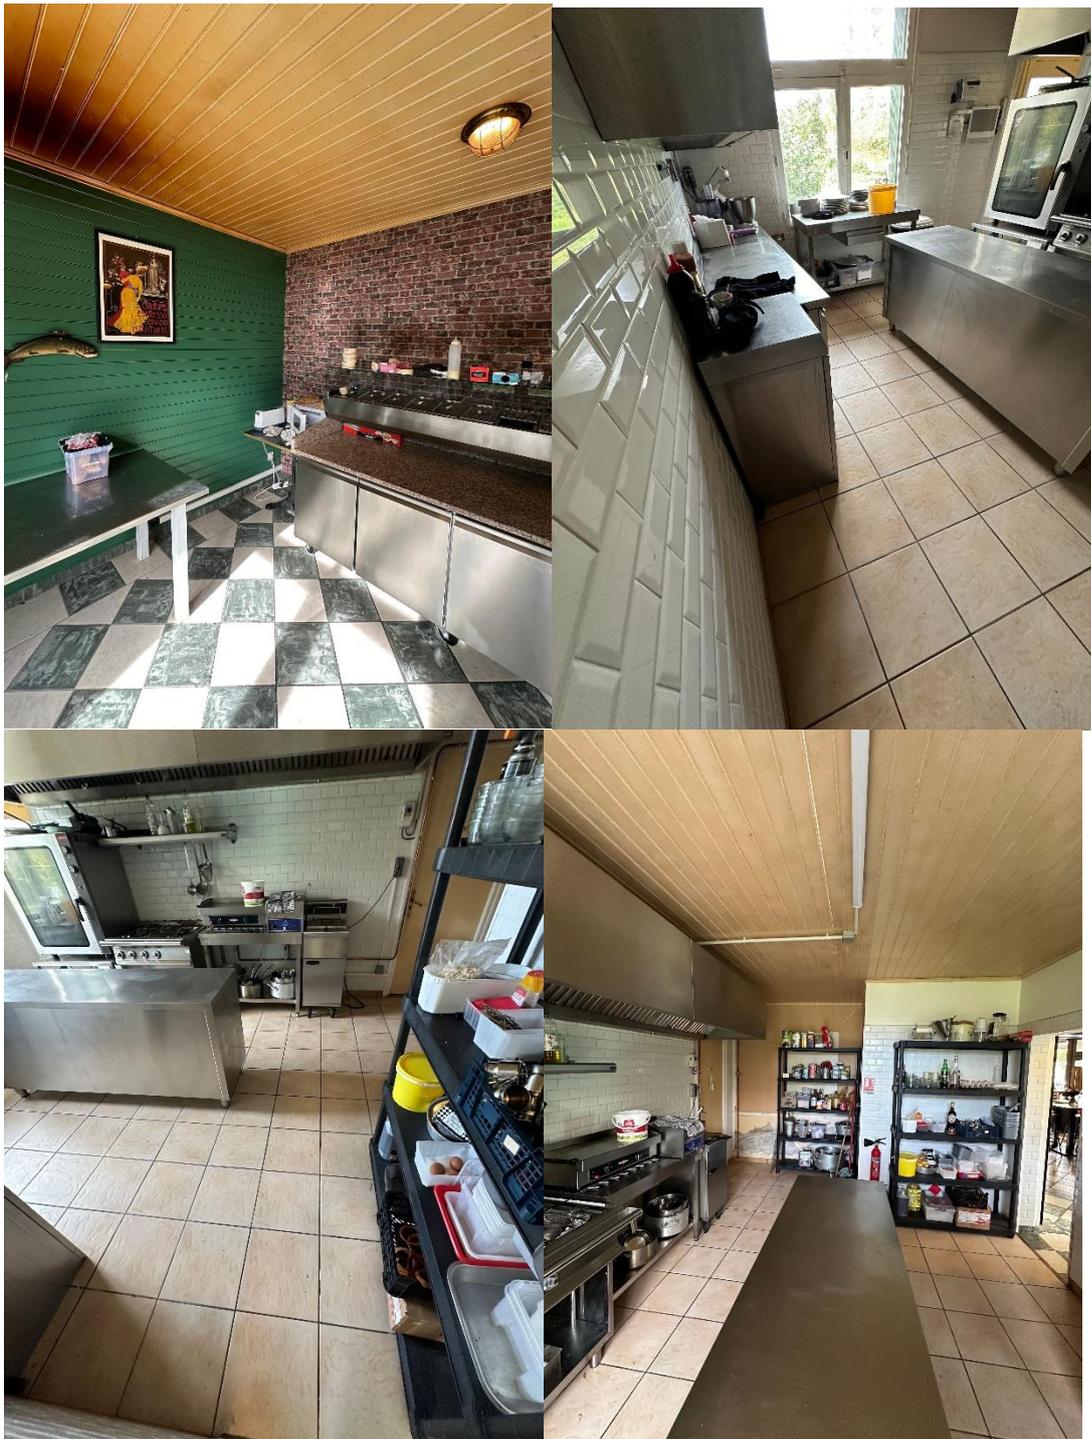
Cuisine :

Sol carrelage en état d'usage
Murs faïencés en état d'usage. Peinture vétuste
Plafond en lambris PVC vétuste.

Fenêtre bois deux ouvrants vétustes. Volet extérieurs bois vétuste.

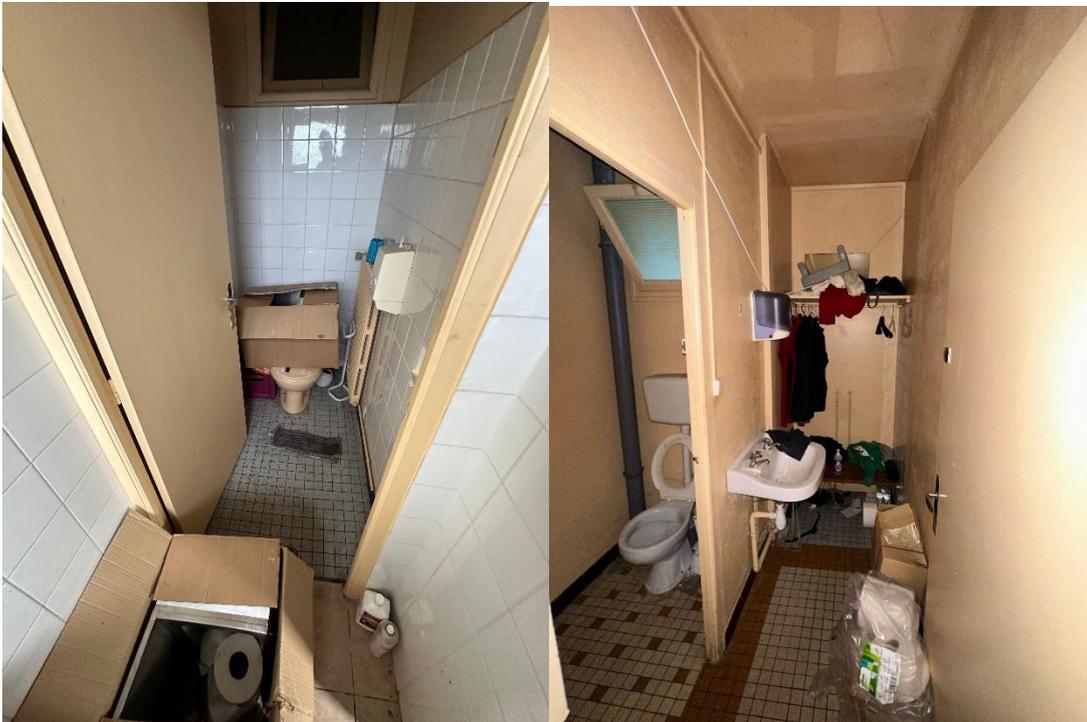
Accès dans un espace toilettes par la cuisine

Sol carrelage vétuste en état d'usage
Murs faïencés en état d'usage. Peinture vétuste
Plafond en lambris PVC vétuste.

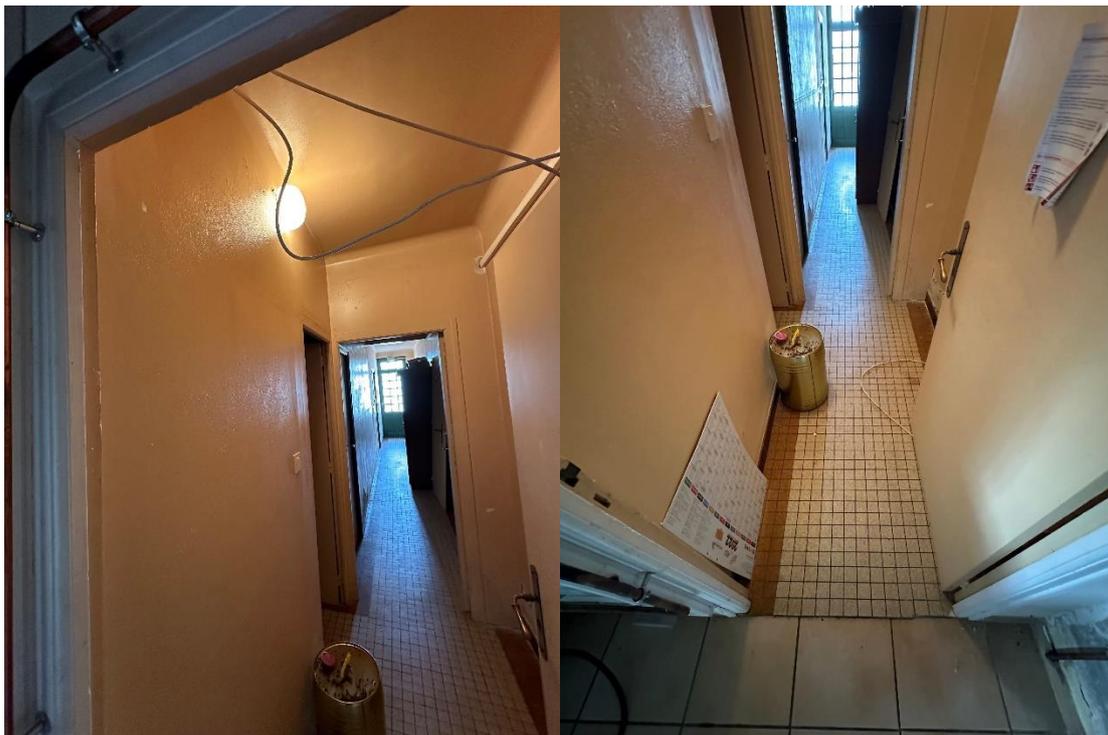
Couloir de distribution de pièces en RDC donnant accès aux appartements.

Sol carrelage vétuste, Murs peints dégradés. Plafond peint. Réseau électrique et appareillage en place.
Porte d'accès bois vitrée vétuste. Portes de distribution en bois peinte en état d'usage.

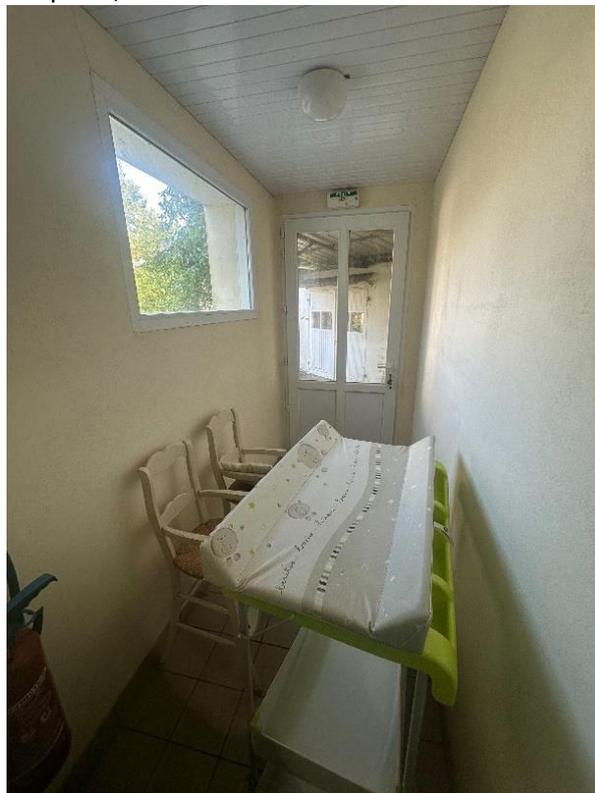
Accès Pièce débarras et pièce débarras :

Accès sol carrelage et faïencerie vétuste. Plafond lambris PVC en état d'usage. Réseau électrique et appareillage en place. Accès par une porte bois en état d'usage.

Dans la pièce débarras, le sol carrelage est vétuste. Murs recouverts de papier peints vétustes. Dalles de plafond apparence béton présentant des auréoles éparses.
Réserve sur le réseau électrique et appareillage en place.
Porte bois peinte en sortie de pièce, vétuste.

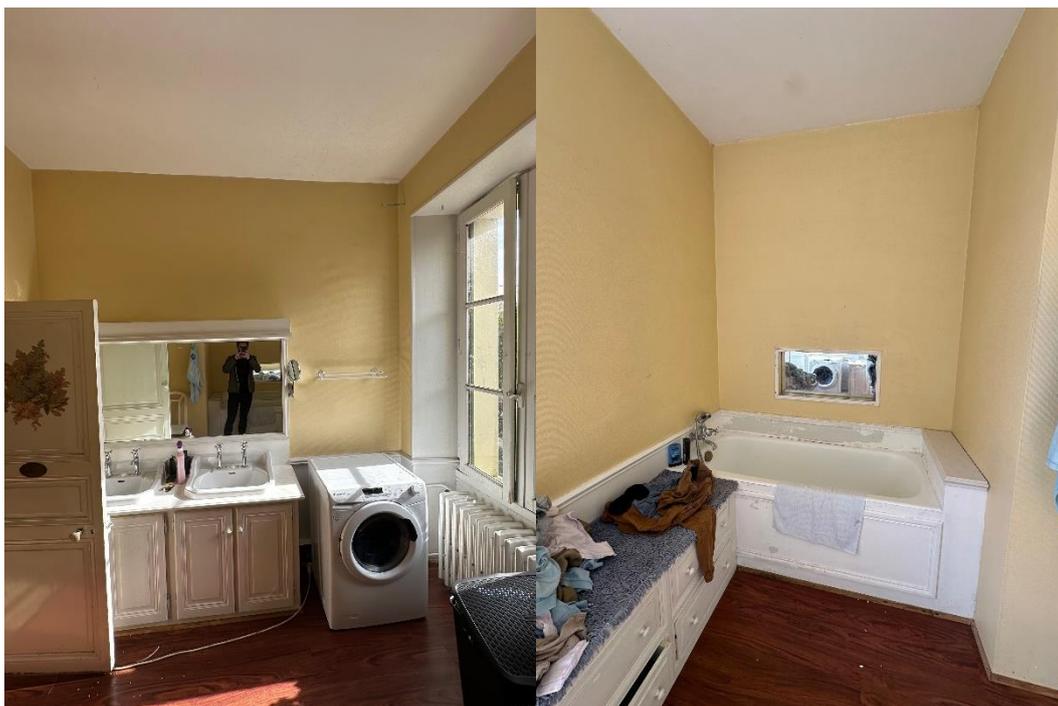
Salle de bain :

Point lumineux en place. Réseau électrique et appareillage en place. Radiateur fonte en place. Porte d'accès bois en état d'usage. Miroir en place. Meuble de salle de bain laqué, deux éviers et robinetteries en place. Baignoire et robinetterie en place. Vétusté générale de l'installation.

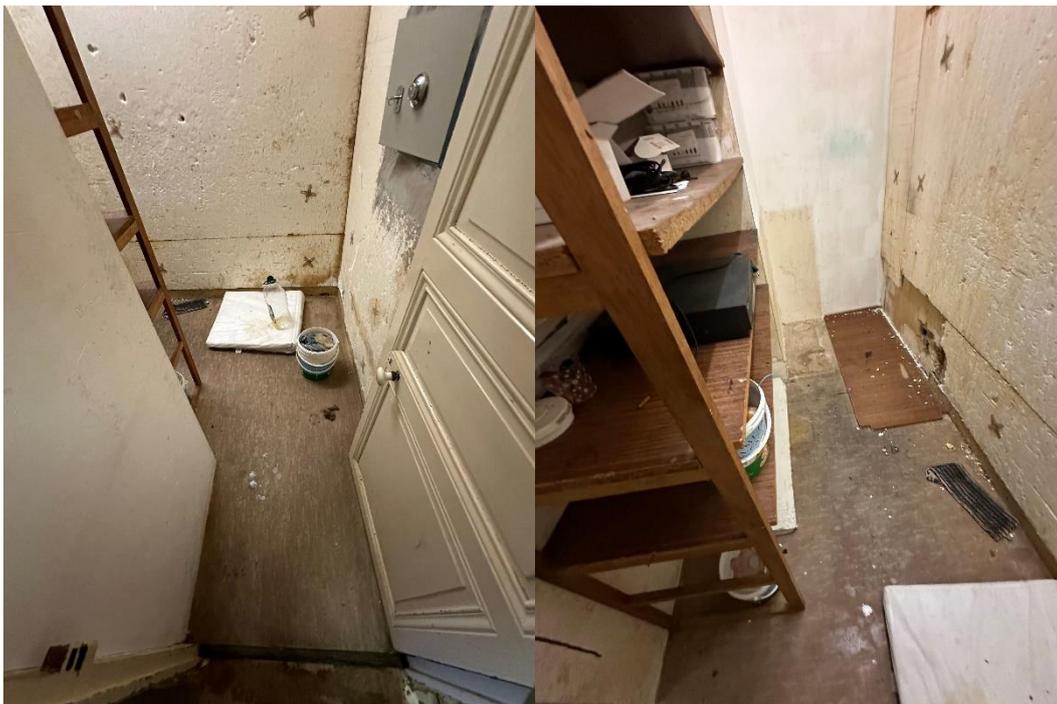
Pièce de stockage :

Linoléum vétuste au sol et plaques d'isolant au mur. Plafond peint. Le tout est très sale. Traces de moisissures.

Point lumineux en place. Réseau électrique et appareillage en place. Porte d'accès bois excessivement sale.

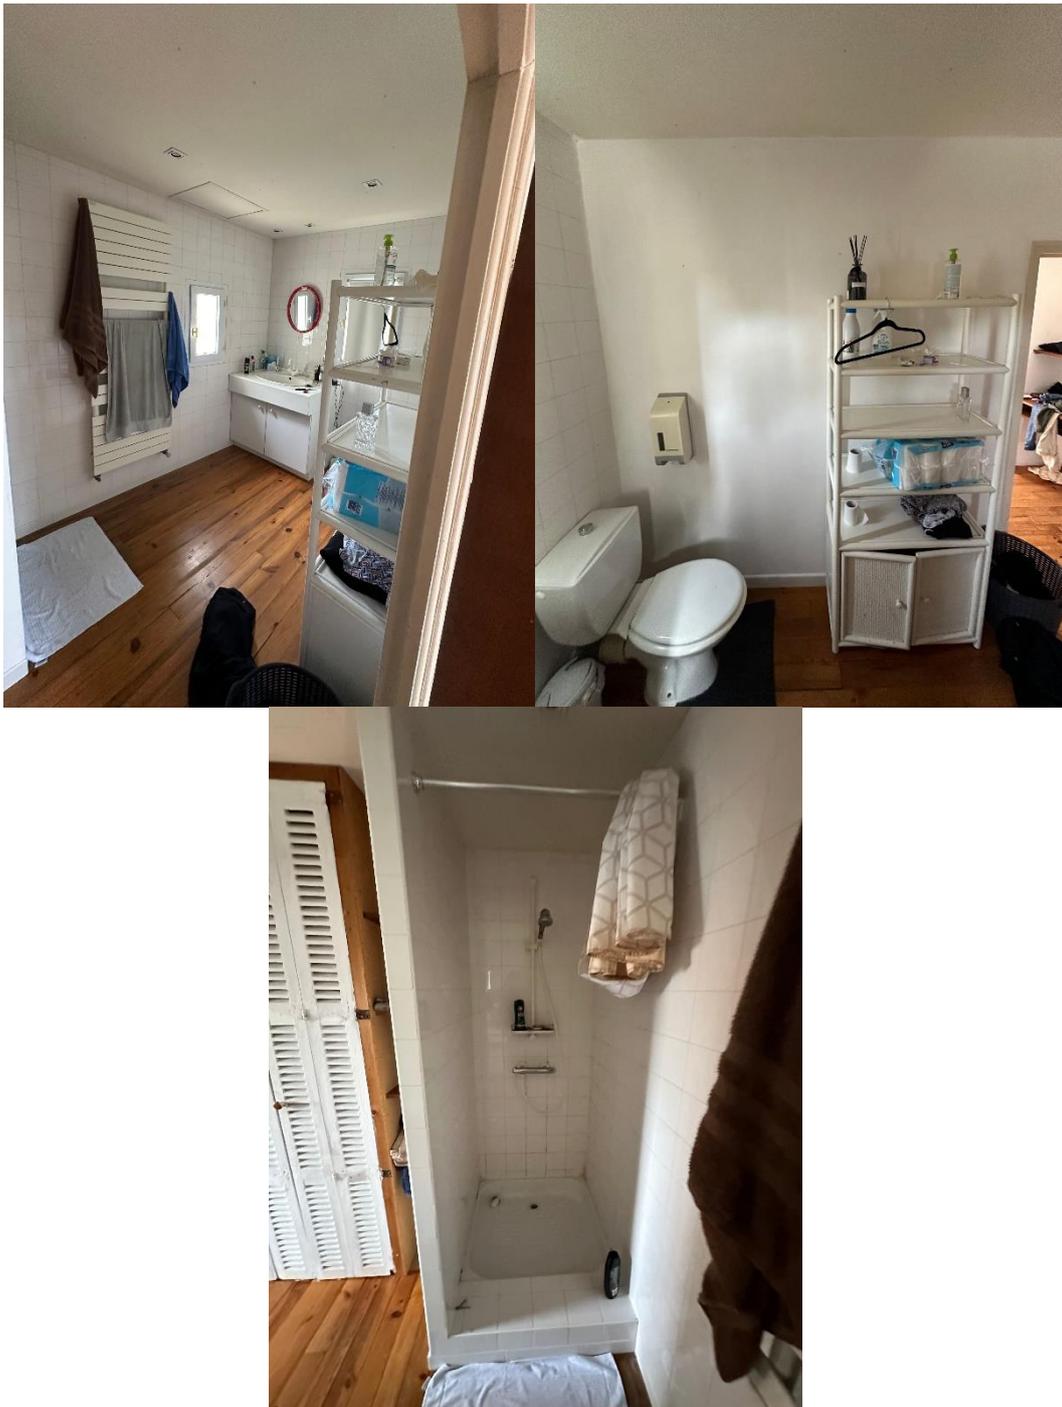
**Salle d'eau attenante :**

Cabine de douche faïencée en place, vétuste mais fonctionnelle.

De la salle d'eau, visibilité sur un pan de toiture fibrociment vétuste et potentiellement amianté sous réserve du diagnostic.

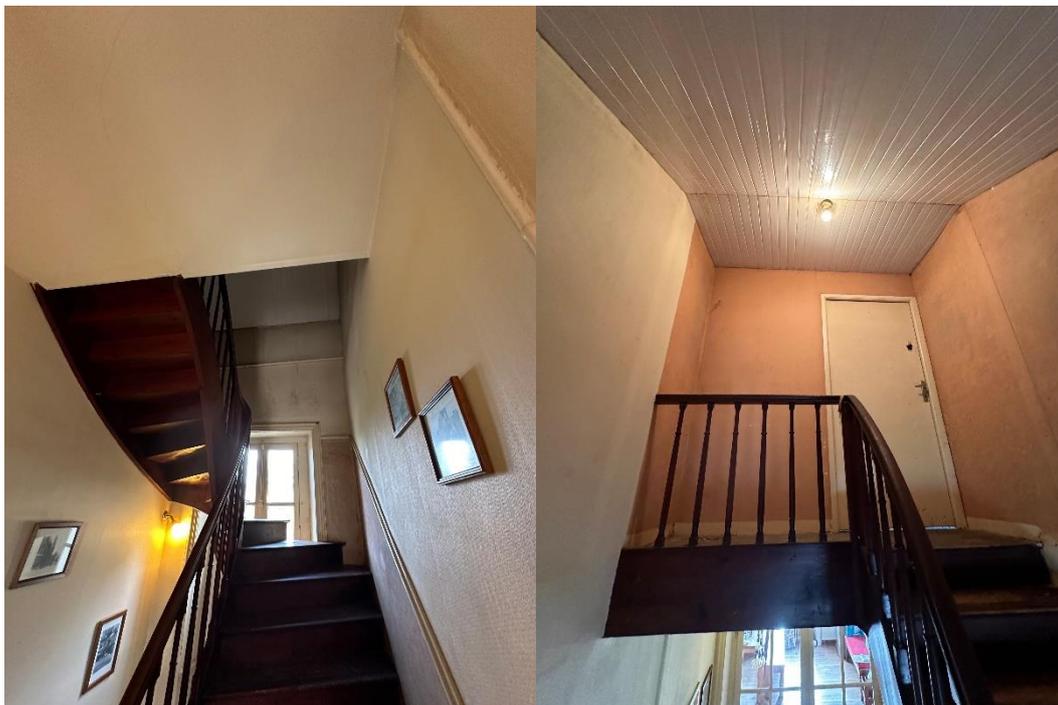
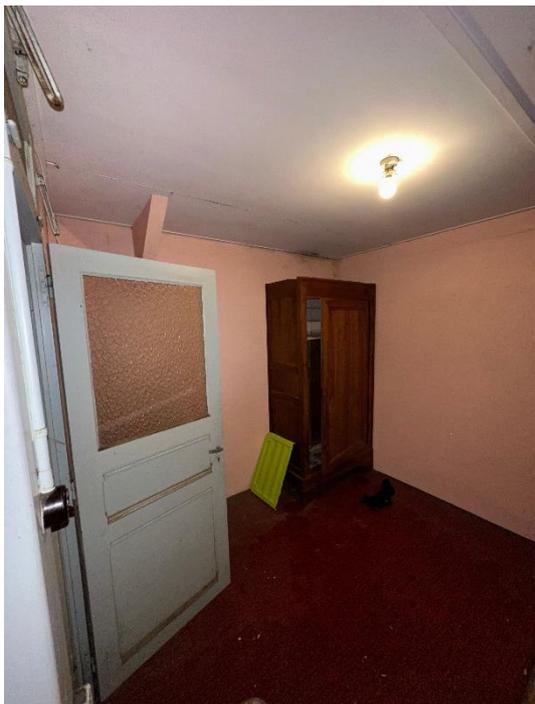
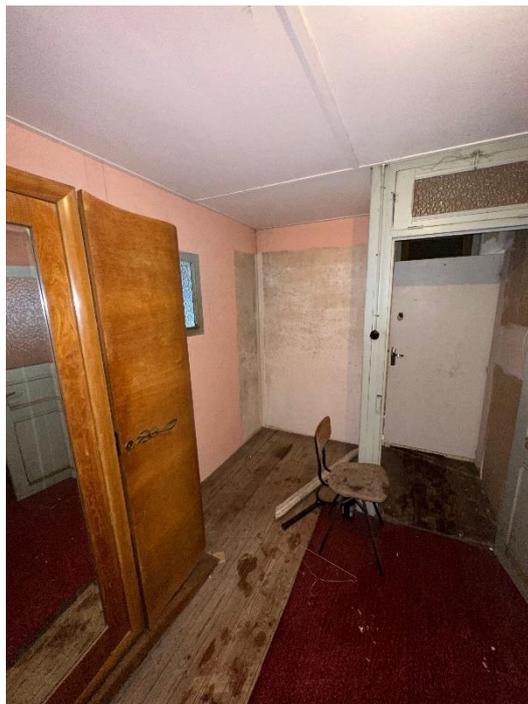
Accès étage n°2 :

Accès à l'étage par le même escalier bois. Escalier vétuste. Accès par une porte en bois dégradé.

Sol parquet bois vétuste. Murs peints présentant des traces de salissures et de moisissures importantes. Faux plafond PVC/bois en état d'usage mais sale.

Point lumineux en place mais réserve sur l'appareillage et le réseau électrique.

Accès ensuite à l'espace sous charpente où le sol est un parquet bois vétuste. La charpente bois est en état d'usage. Un noircissement est cependant présent à différents endroits au niveau de plusieurs éléments en bois. Pas d'isolation à ce niveau, toiture ardoisée. Présence d'un ballon d'eau chaude.

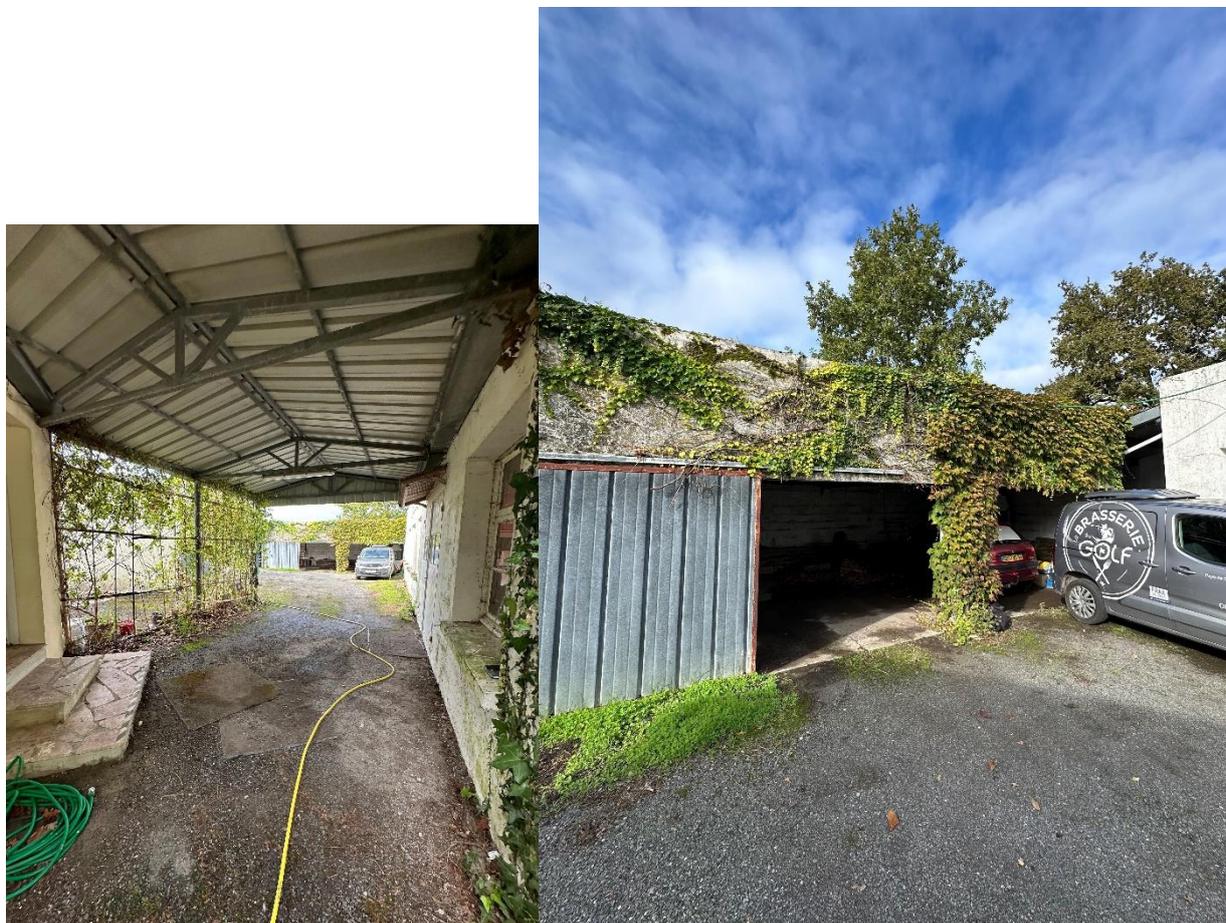
Car port (garage) et bâtiment extérieur :

Toiture du Car port fibrociment et murs parpaings. Sol béton brut vétuste. Portes de garage coulissantes partiellement corrodées.

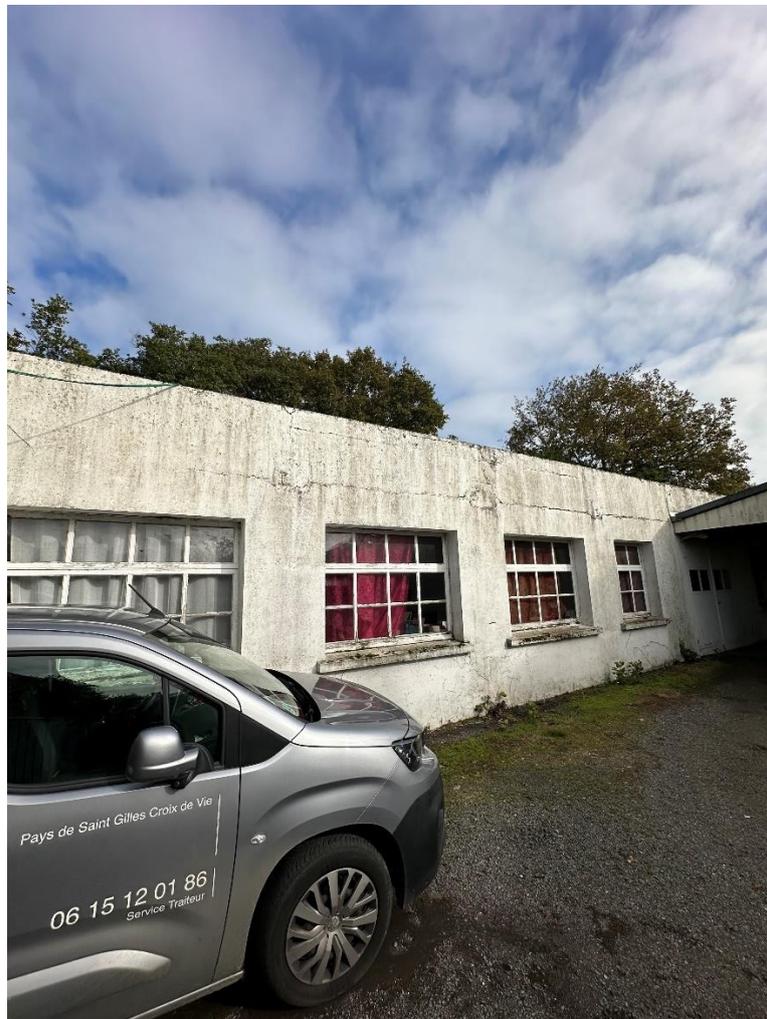
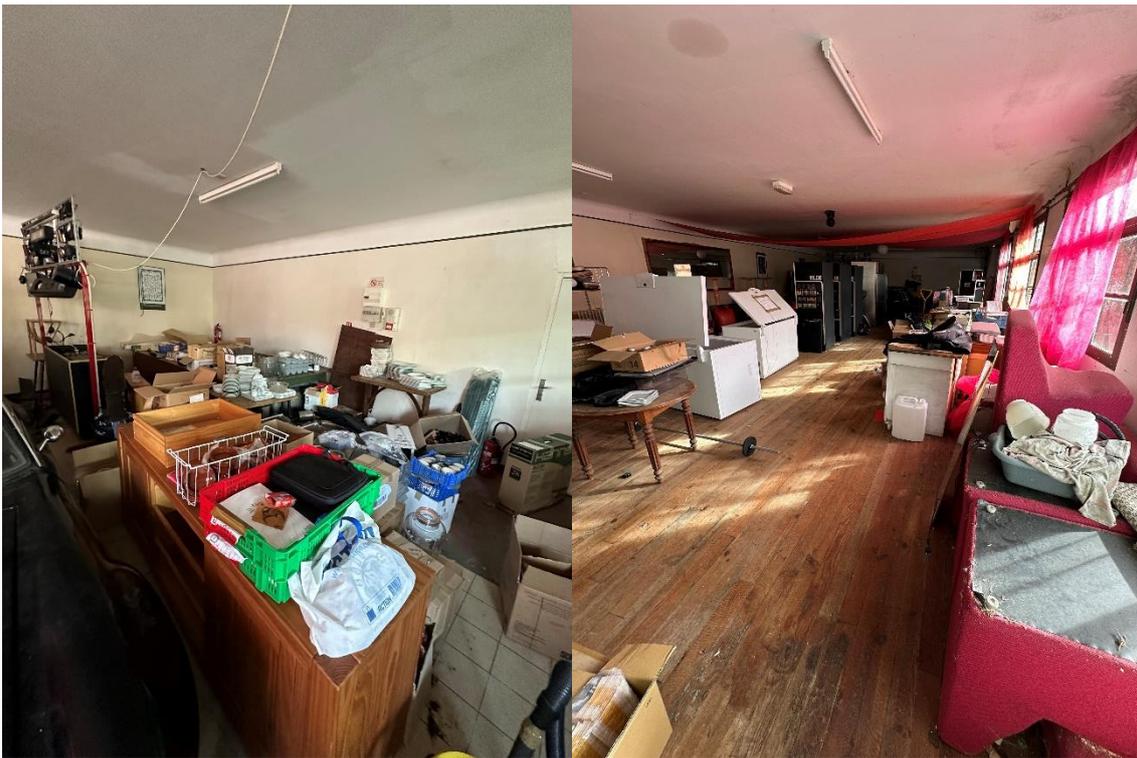
Bâtiment annexe n°2 (Grande salle et garage) :

Bâtiment extérieur peint en blanc. Vétusté importante. Porte de garage en bois vétuste. Multiples fenêtres bois peintes vétustes, le tout en simple vitrage.

Plafond peint en blanc. Quelques traces et auréoles au plafond. Dégradations plus importantes à plusieurs endroits.
