Dossier de Diagnostic Technique

Vente

2 Rue du coteaux

85590 LES EPESES

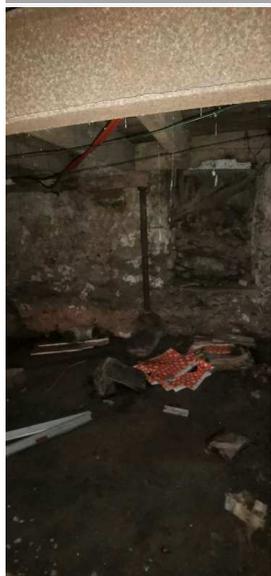
LOCAL	Élément de construction			Sondages et prélèvements
	N°	Désignation	Photo	
Maison principale Sous sol Cave n°1	146	Mur(s) Pierres (Mur A)		
	147	Mur(s) Pierres (Mur B)		
	148	Mur(s) Pierres (Mur C)		
	149	Mur(s) Pierres (Mur D)		
	151	Porte Bois (Mur A)		
	152	Porte Bois (Mur D)		
	153	Plafond sous face de plancher bois

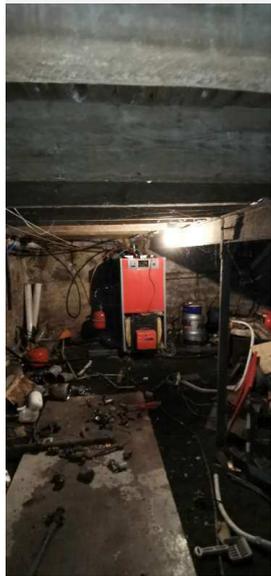
155	Mur(s) Pierres (Mur A)		
	156	Mur(s) Pierres (Mur B)		
	157	Mur(s) Pierres (Mur C)		
	158	Mur(s) Pierres (Mur D)		
	159	Porte Bois (Mur A)		
	160	Porte Bois (Mur C)		
	161	Plafond sous face de plancher bois		
162	Sol Terre battue			
Maison principale Rez de chaussée Séjour				
	1	Mur(s) Placoplâtre Peinture (Mur A)		
	2	Mur(s) Placoplâtre Peinture (Mur B)		
	3	Mur(s) Placoplâtre Peinture (Mur C)		
	4	Mur(s) Placoplâtre Peinture (Mur D)		
	5	Fenêtre Pvc (Mur B)

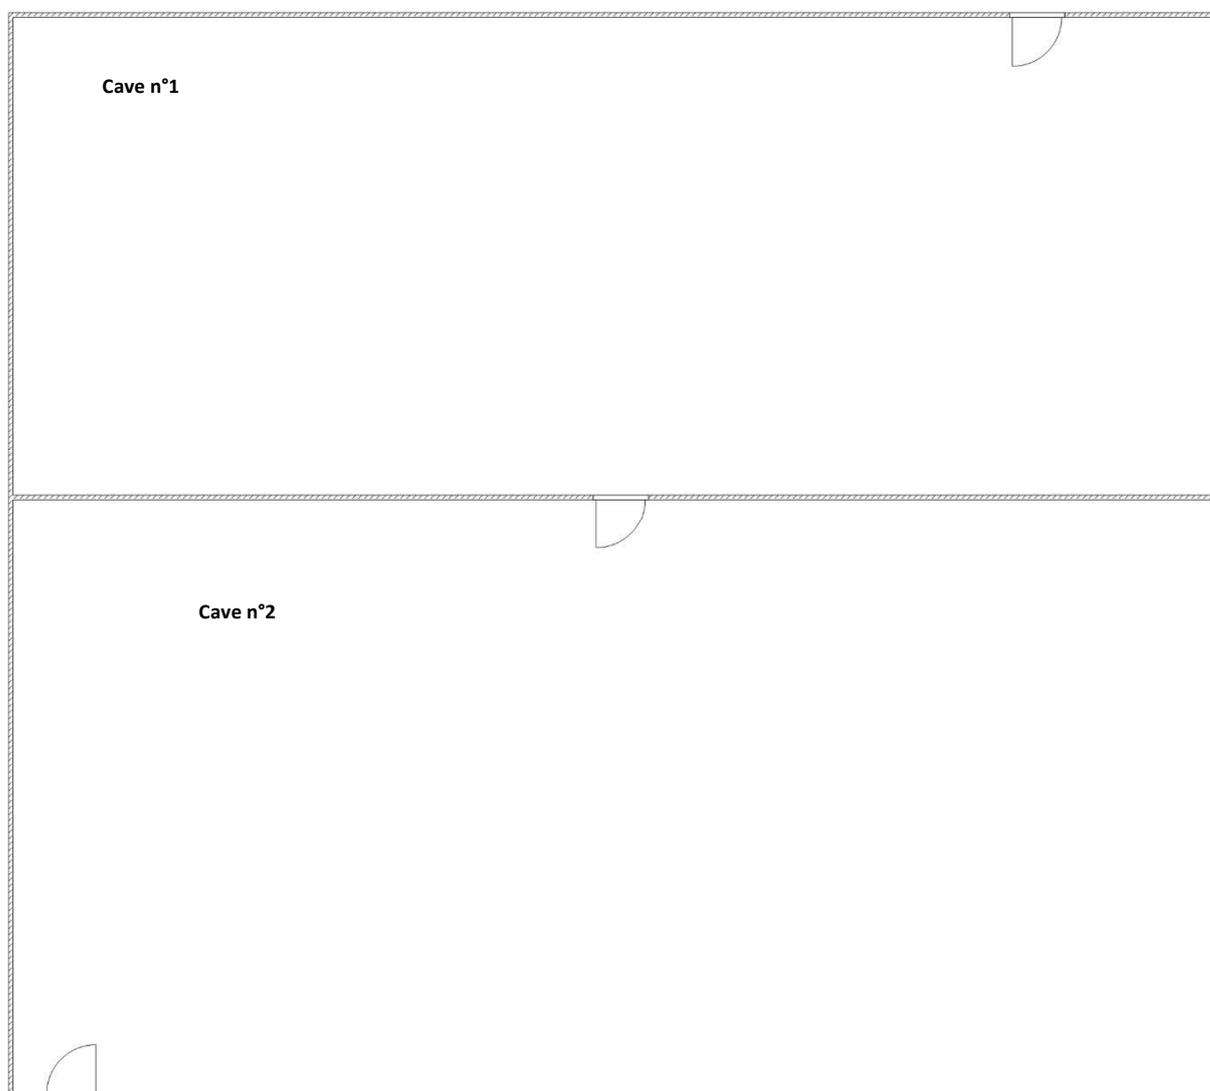
PLANCHE DE REPERAGE USUEL			<i>Adresse de l'immeuble :</i> 2 Rue du coteaux 85590 LES EPESSES	
N° dossier : 2020-10-003				
N° planche : 2/4	Version : 1	Type : Croquis		
<i>Origine du plan :</i> Cabinet de diagnostic			<i>Bâtiment – Niveau :</i> Maison principale - Rez de chaussée

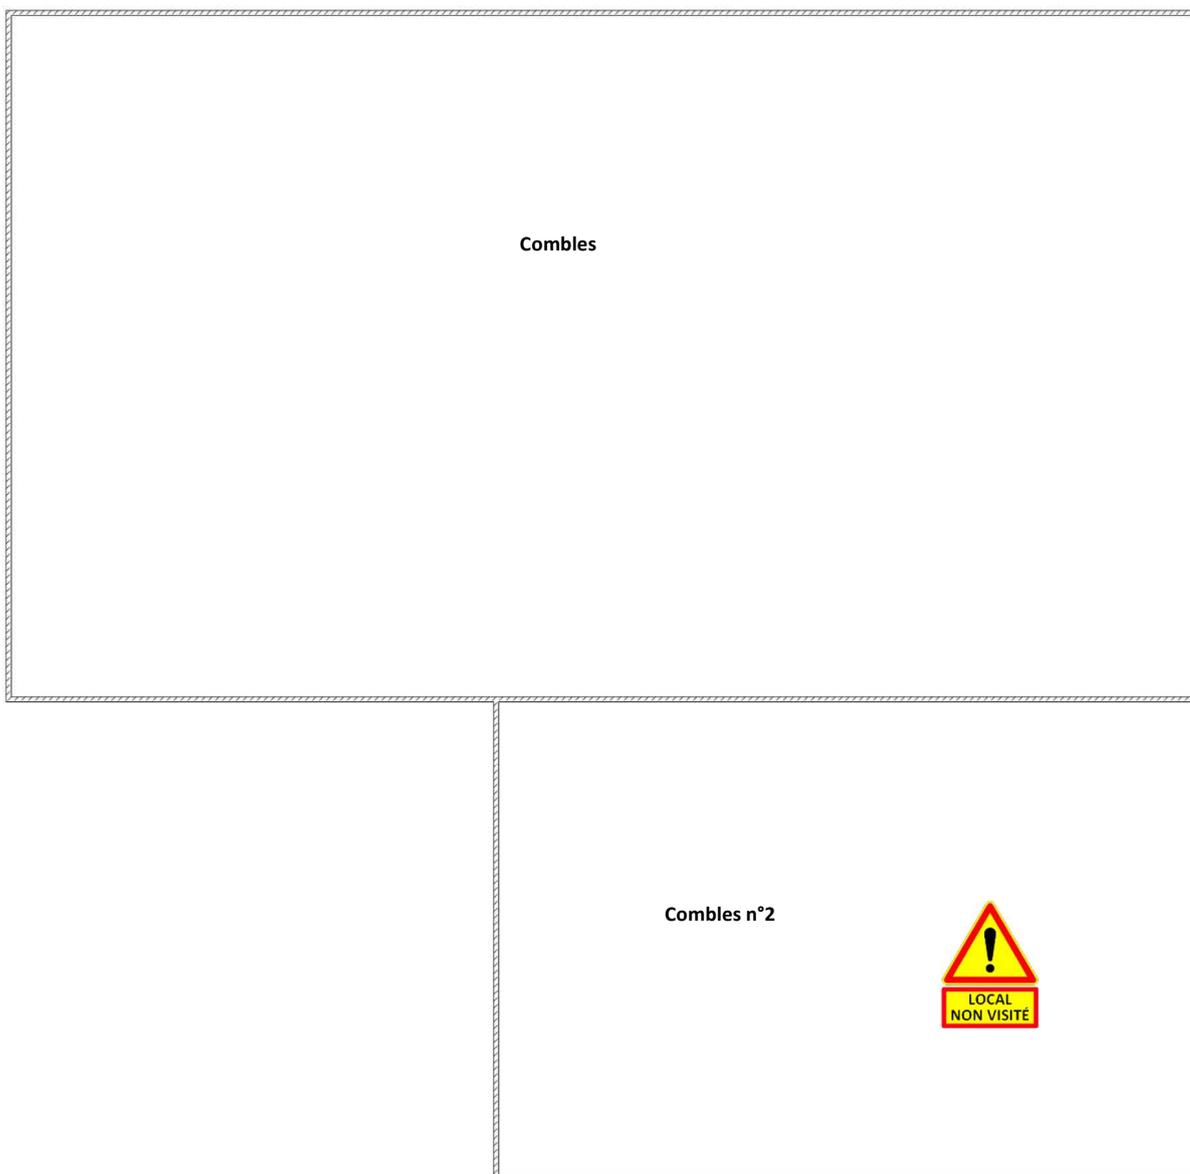
PLANCHE DE REPERAGE USUEL			<i>Adresse de l'immeuble :</i> 2 Rue du coteaux 85590 LES EPESSES	
<i>N° dossier :</i> 2020-10-003				
<i>N° planche :</i> 4/4	<i>Version :</i> 1	<i>Type :</i> Croquis		
<i>Origine du plan :</i> Cabinet de diagnostic			<i>Bâtiment – Niveau :</i> Maison principale - 1er étage

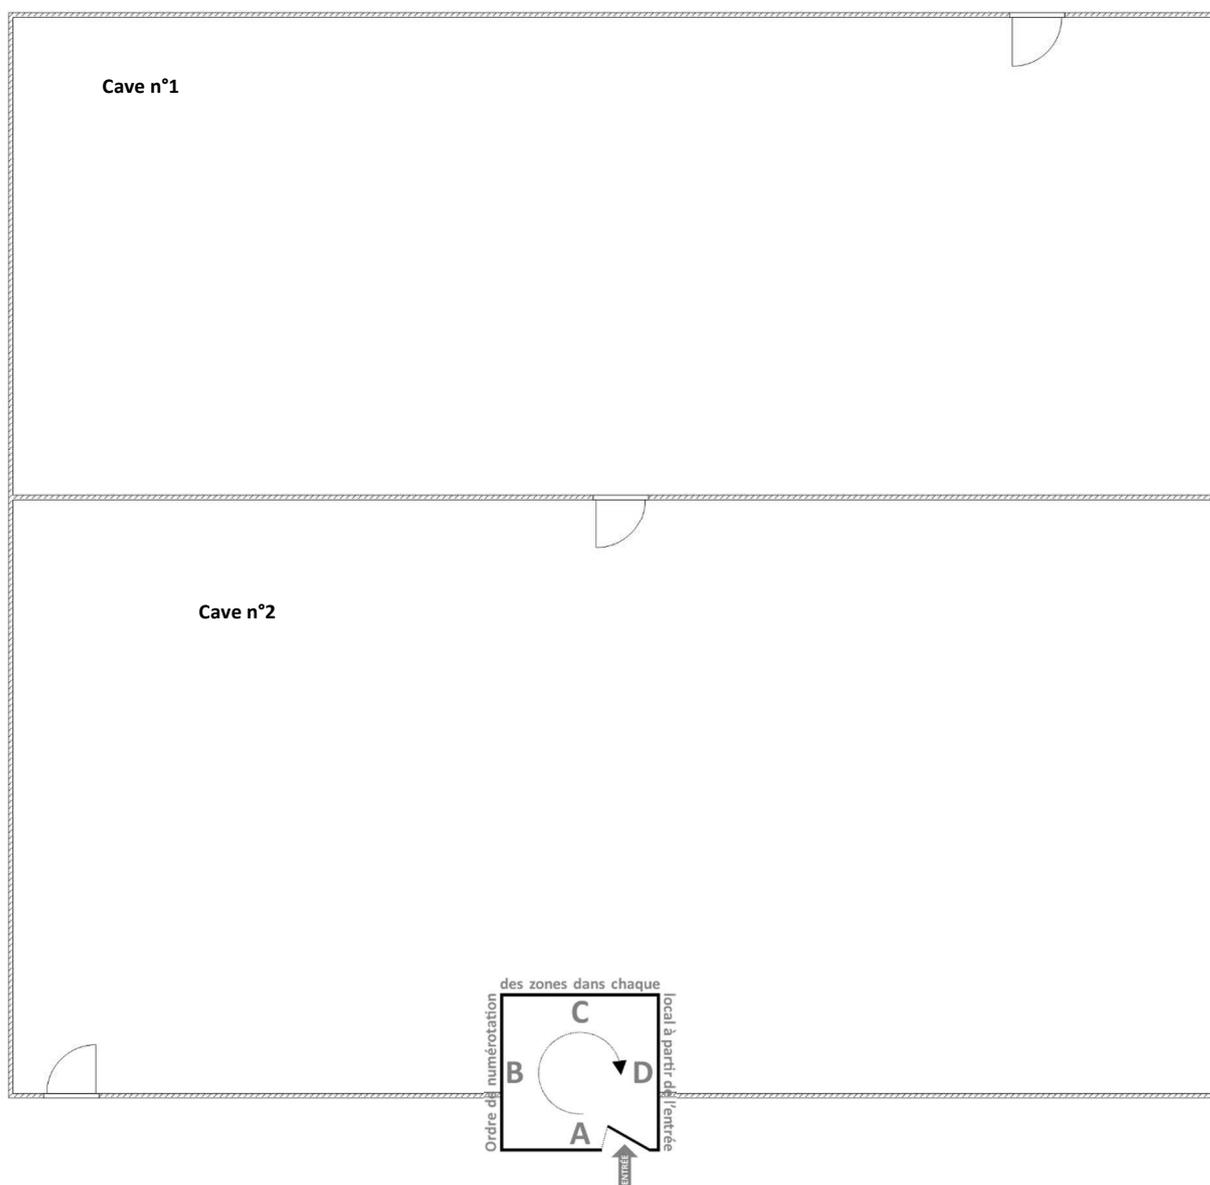
PLANCHE DE REPERAGE USUEL			<i>Adresse de l'immeuble:</i> 2 Rue du coteaux 85590 LES EPESSES	
<i>N° dossier:</i> 2020-10-003				
<i>N° planche:</i> 2/4	<i>Version:</i> 1	<i>Type:</i> Croquis		
<i>Origine du plan:</i> Cabinet de diagnostic			<i>Bâtiment – Niveau:</i> Maison principale - Rez de chaussée

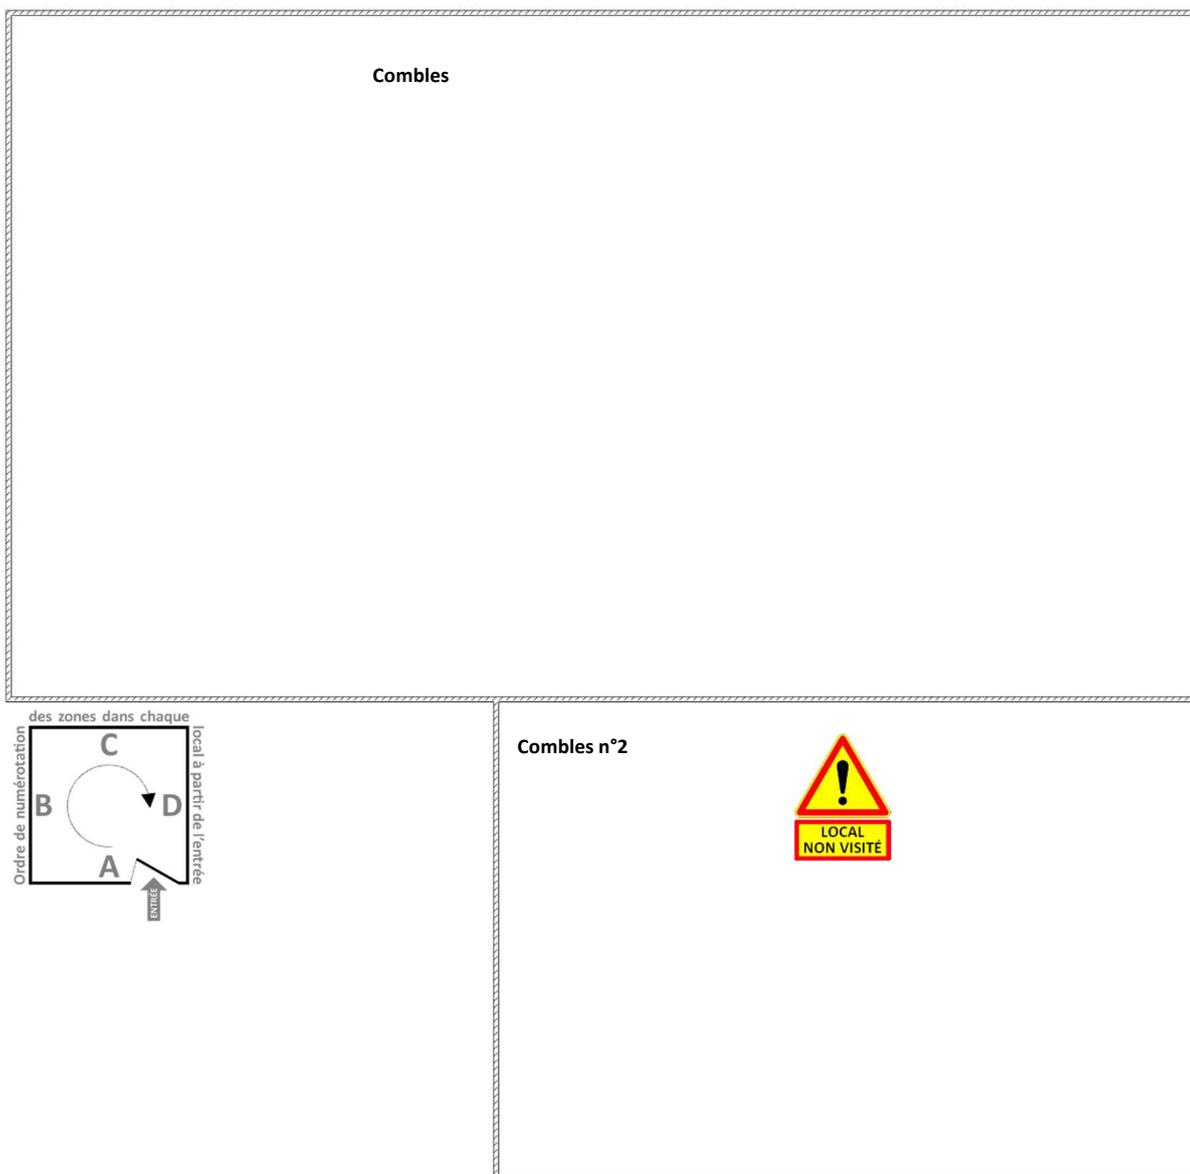
PLANCHE DE REPERAGE USUEL			<i>Adresse de l'immeuble:</i> 2 Rue du coteaux 85590 LES EPESSES	
<i>N° dossier:</i> 2020-10-003				
<i>N° planche:</i> 4/4	<i>Version:</i> 1	<i>Type:</i> Croquis		
<i>Origine du plan:</i> Cabinet de diagnostic			<i>Bâtiment – Niveau:</i> Maison principale - 1er étage

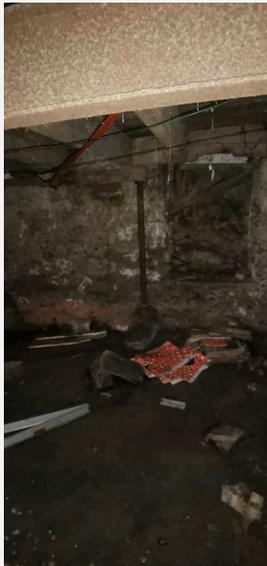
PARTIES DE BATIMENT VISITEES	Ouvrages, parties d'ouvrages et éléments examinés	Résultat du diagnostic d'infestation
<p>Cave n°1</p>

<p>Conduit(s) de fluide Cuivre Calorifuge, Mur(s) Pierres (Murs A+B+C+D), Plafond sous face de plancher bois, Porte Bois (Murs A+D), Sol Terre battue</p>	<p>Absence d'indice</p>

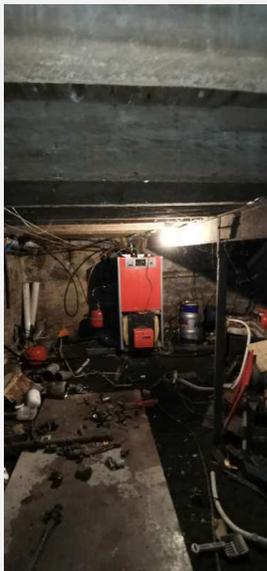
PARTIES DE BATIMENT VISITEES	Ouvrages, parties d'ouvrages et éléments examinés	Résultat du diagnostic d'infestation
<p style="text-align: center;">Cave n°2</p>

<p>Conduit(s) de fluide Cuivre Calorifuge, Mur(s) Pierres (Murs A+B+C+D), Plafond sous face de plancher bois, Porte Bois (Murs A+C), Sol Terre battue</p>	<p>Absence d'indice</p>

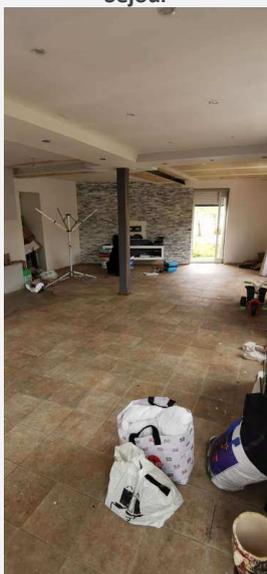
PARTIES DE BATIMENT VISITEES	Ouvrages, parties d'ouvrages et éléments examinés	Résultat du diagnostic d'infestation
<p style="text-align: center;">Séjour</p>

<p>Fenêtre Pvc (Mur B), Mur(s) Placoplâtre Peinture (Murs A+B+C+D), Sol Parquet bois stratifié</p>	<p>Absence d'indice</p>

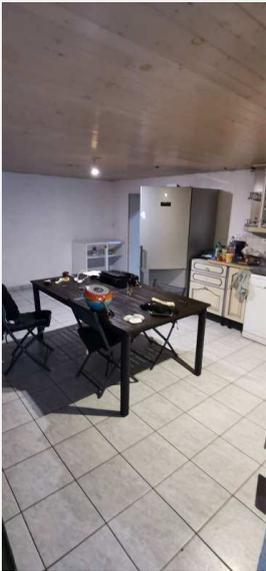
PARTIES DE BATIMENT VISITEES	Ouvrages, parties d'ouvrages et éléments examinés	Résultat du diagnostic d'infestation
<p style="text-align: center;">Cuisine</p>

<p>Mur(s) Placoplâtre Peinture (Murs A+B+C+D), Plafond Lambris bois Peinture, Plinthe(s) Carrelage, Porte d'entrée Pvc (Mur B), Portes de distribution Bois Peinture (Murs A+B+C), Sol Carrelage</p>	<p>Absence d'indice</p>
<p style="text-align: center;">Buanderie</p>

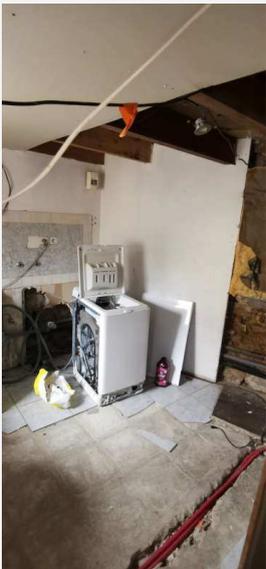
<p>Fenêtre Pvc (Mur A), Mur Placoplâtre Peinture (Murs A+B+C+D), Porte Bois Peinture (Mur B), Porte Pvc (Mur A), Sol Carrelage, Sol Pierres</p>	<p>Absence d'indice</p>

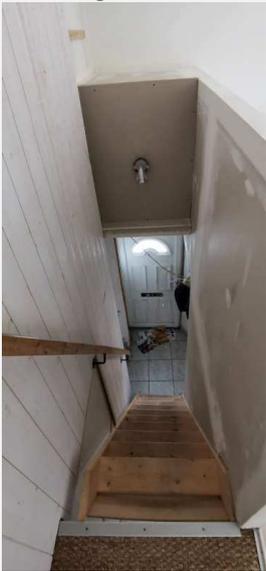
PARTIES DE BATIMENT VISITEES	Ouvrages, parties d'ouvrages et éléments examinés	Résultat du diagnostic d'infestation
<p data-bbox="236 277 368 304">Cage escalier</p>

<p data-bbox="517 533 1038 618">Garde Corps / Rampe / main courante Bois, Mur Lambris bois Peinture (Mur A), Mur(s) Placoplâtre Peinture (Murs A+B+C), Plafond Placoplâtre Peinture</p>	<p data-bbox="1187 562 1358 589">Absence d'indice</p>
<p data-bbox="209 882 395 909">pièce sur le jardin</p>

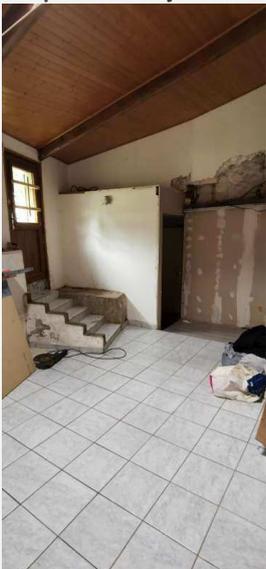
<p data-bbox="507 1093 1050 1267">Fenêtre De toit Pvc, Mur(s) extérieur Placoplâtre Peinture (Murs A+B+C+D+E+F+G+H+I), Plafond Lambris bois, Porte d'entrée Bois (Mur C), Portes de distribution Bois Peinture (Murs A+F+I+J), Poteaux Fibres ciment, Poutre(s) Bois, Sol Carrelage, Sol Parquet bois stratifié</p>	<p data-bbox="1187 1167 1358 1193">Absence d'indice</p>

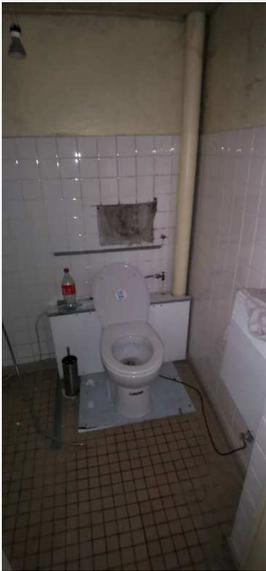
PARTIES DE BATIMENT VISITEES	Ouvrages, parties d'ouvrages et éléments examinés	Résultat du diagnostic d'infestation
<p data-bbox="231 277 376 300">Toilettes WC</p>

<p data-bbox="512 533 1043 618">Mur(s) Placoplâtre Peinture (Murs A+B+C+D), Plafond Placoplâtre Peinture, Porte Bois Peinture (Mur A), Sol Carrelage</p>	<p data-bbox="1187 562 1358 584">Absence d'indice</p>
<p data-bbox="272 887 336 909">Cagibi</p>

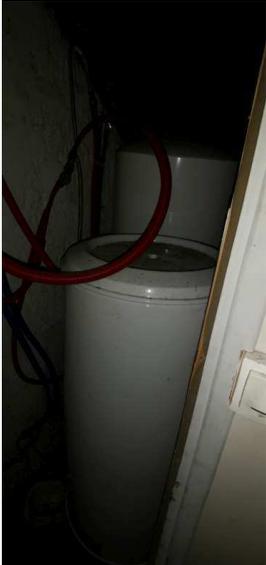
<p data-bbox="512 1126 1043 1238">Mur Bois (Mur C), Mur Pierres et plâtre Peinture (Mur B), Mur(s) Placoplâtre Peinture (Mur A), Plafond sous face escalier bétons, Porte (s) Bois Peinture (Mur A), Sol Béton</p>	<p data-bbox="1187 1167 1358 1189">Absence d'indice</p>

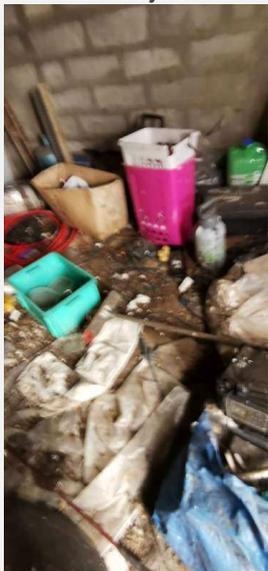
PARTIES DE BATIMENT VISITEES	Ouvrages, parties d'ouvrages et éléments examinés	Résultat du diagnostic d'infestation
<p>débaras jardin</p>

<p>Mur(s) Bloc béton creux (Murs A+B+C+D), Plafond Solivage bois, Porte Bois Peinture, Sol Terre battue</p>	<p>Absence d'indice</p>

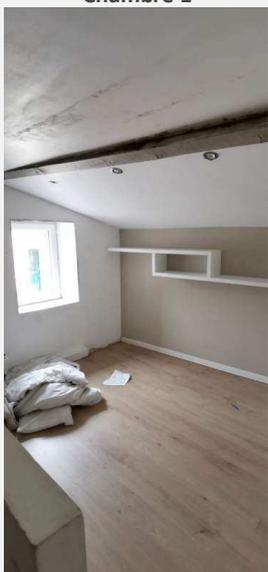
PARTIES DE BATIMENT VISITEES	Ouvrages, parties d'ouvrages et éléments examinés	Résultat du diagnostic d'infestation
<p>Chambre 1</p>

<p>Fenêtre Pvc, Mur(s) exterieur Placoplâtre Peinture (Murs A+B+C+D), Plafond Placoplâtre Peinture, Poutre et charpente Bois Peinture, Sol Parquet bois stratifié</p>	<p>Absence d'indice</p>

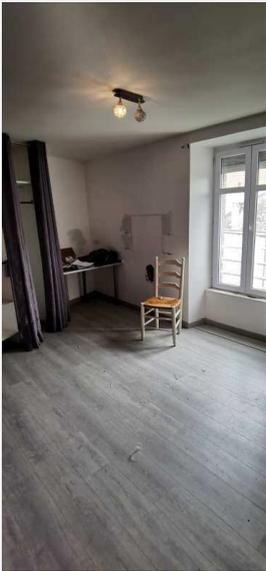
PARTIES DE BATIMENT VISITEES	Ouvrages, parties d'ouvrages et éléments examinés	Résultat du diagnostic d'infestation
<p style="text-align: center;">Chambre 2</p>

<p>Etagere Bois, Fenêtre Pvc (Mur C), Mur(s) Placoplâtre Peinture (Murs A+B+C+D), Plafond Placoplâtre Peinture, Plinthe(s) Bois Stratifié, Porte Bois Peinture (Mur A), Sol Parquet bois stratifié</p>	<p style="text-align: center;">Absence d'indice</p>
<p style="text-align: center;">Chambre 3</p>

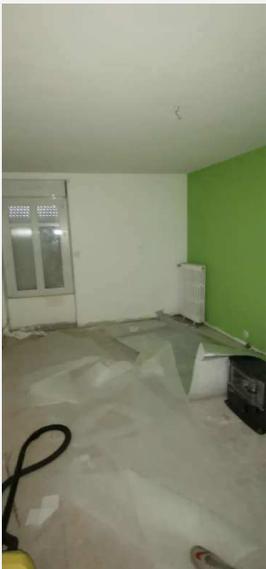
<p>Etagere Bois, Fenêtre Pvc (Murs C+D), Mur(s) Placoplâtre Peinture (Murs A+B+C+D+E), Plafond Placoplâtre Peinture, Plinthe(s) Bois Stratifié, Porte Bois Peinture (Mur A), Sol Parquet bois stratifié</p>	<p style="text-align: center;">Absence d'indice</p>

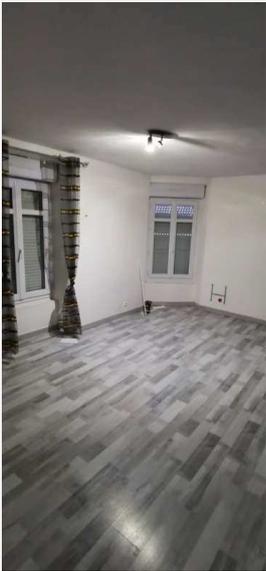
PARTIES DE BATIMENT VISITEES	Ouvrages, parties d'ouvrages et éléments examinés	Résultat du diagnostic d'infestation
<p style="text-align: center;">Chambre 4</p>

<p>Etagere Bois, Fenêtre Pvc (Mur C), Mur(s) Placoplâtre Peinture (Murs A+B+C+D), Plafond Placoplâtre Peinture, Plinthe(s) Bois Stratifié, Porte Bois Peinture (Mur A), Sol Bois Mélaminé</p>	<p>Absence d'indice</p>
<p style="text-align: center;">Chambre 5</p>

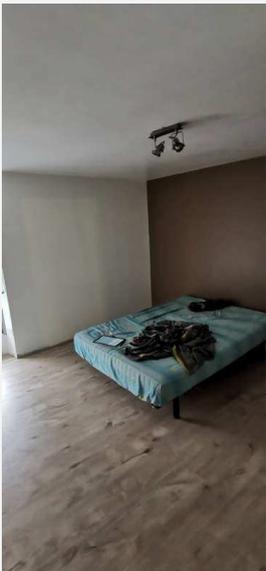
<p>Fenêtre Pvc (Mur C), Mur(s) Placoplâtre Peinture (Murs A+B+C+D), Plafond Placoplâtre Peinte, Plinthe(s) Bois Stratifié, Porte Verre (Mur A), Porte(s) de distribution Bois (Mur A), Sol Parquet bois stratifié</p>	<p>Absence d'indice</p>

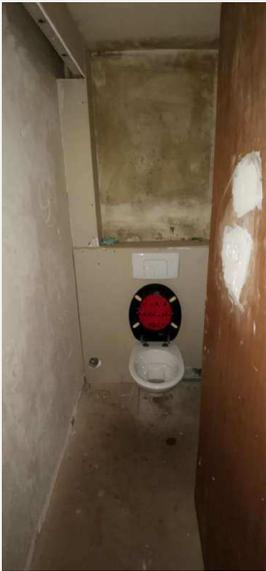
PARTIES DE BATIMENT VISITEES	Ouvrages, parties d'ouvrages et éléments examinés	Résultat du diagnostic d'infestation
<p style="text-align: center;">Toilettes WC</p>

<p style="text-align: center;">Mur(s) Placoplâtre (Murs A+B+C+D), Plafond Placoplâtre, Porte Bois (Mur A), Sol Bois Mé laminé</p>	<p style="text-align: center;">Absence d'indice</p>
<p style="text-align: center;">Couloir</p>	<p style="text-align: center;">Mur Placoplâtre (Murs A+B+C+D+E+F), Plafond Placoplâtre Peinture, Portes de distribution Bois Peinture (Murs A+B+C+D+E), Sol Moquette fixée</p>	<p style="text-align: center;">Absence d'indice</p>
<p style="text-align: center;">Salle de bains</p>

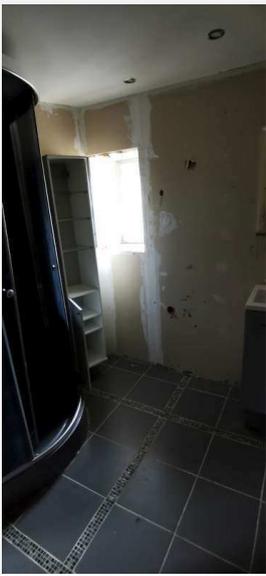
<p style="text-align: center;">Fenêtre Pvc (Mur C), Mur(s) Placoplâtre (Murs A+B+C), Mur(s) Placoplâtre Faïence (Mur D), Plafond Placoplâtre Peinture, Porte Bois (Mur C), Sol Carrelage</p>	<p style="text-align: center;">Absence d'indice</p>

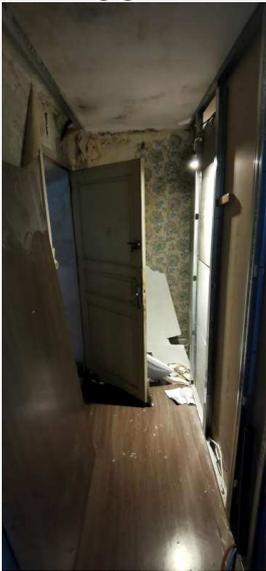
PARTIES DE BATIMENT VISITEES	Ouvrages, parties d'ouvrages et éléments examinés	Résultat du diagnostic d'infestation
<p>Dégagement</p>

<p>Mur(s) Pierres et platre Papier-Peint (Murs A+B), Mur(s) Placoplâtre (Murs C+D), Porte Bois (Mur C), Porte Bois Papier-Peint peinture (Mur A), Sol Parquet bois</p>	<p>Absence d'indice</p>
<p>Salle de bains n°2</p>

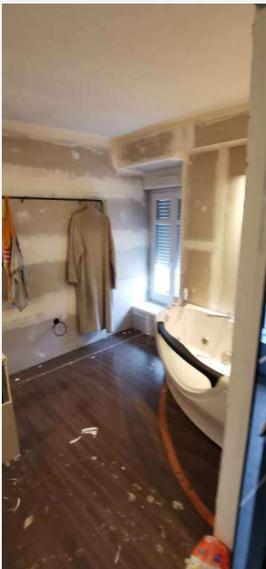
<p>Fenêtre Pvc (Mur C), Mur Placoplâtre (Murs A+B+C+D), Plafond Plâtre Peinture, Sol Bois</p>	<p>Absence d'indice</p>

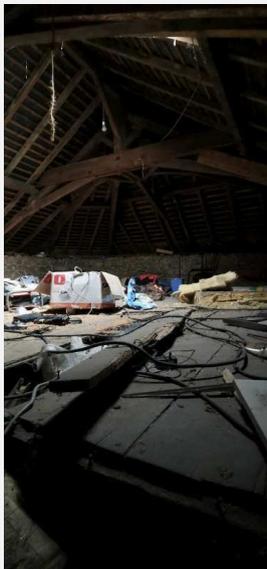
PARTIES DE BATIMENT VISITEES	Ouvrages, parties d'ouvrages et éléments examinés	Résultat du diagnostic d'infestation
Combles

Mur Pierres (Murs A+B+C+D), Plafond Solivage bois, Sol Parquet bois, Trappe Bois	Absence d'indice
