# PROCES VERBAL DE DESCRIPTION

**JEUDI DIX AVRIL  
DEUX MILLE VINGT CINQ  
à 09 heures 00**

LES QUATRE ROUTES

85540 LE GIVRE

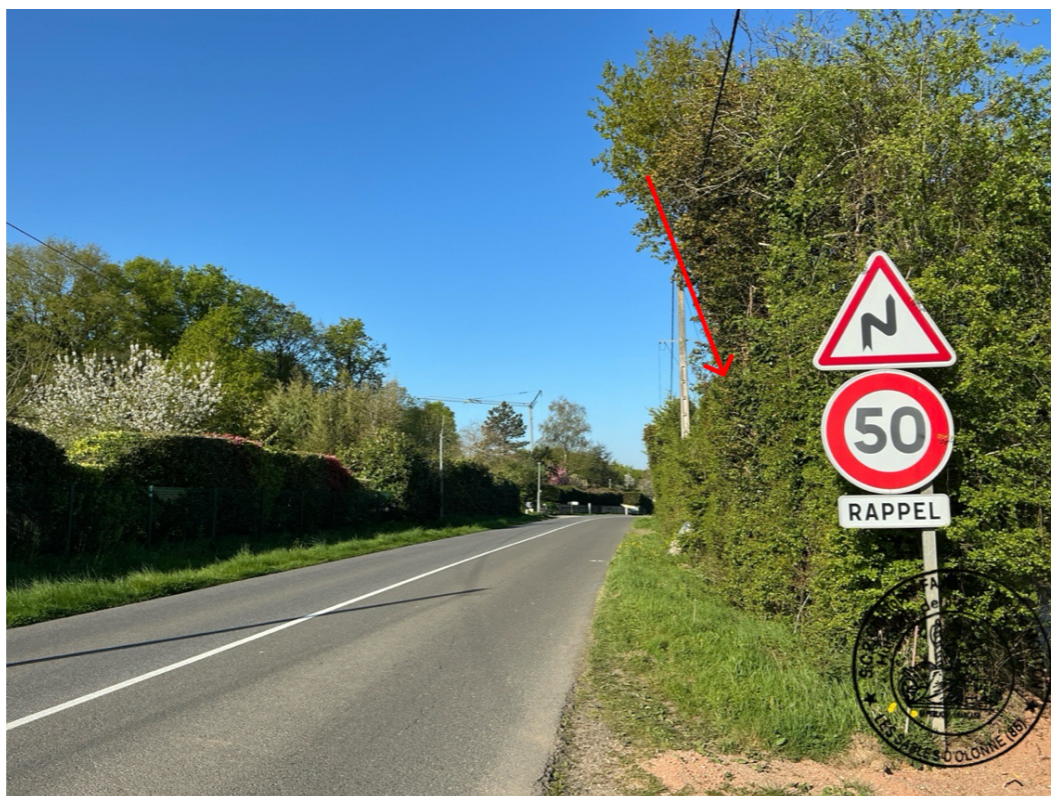
1. Départementale 19

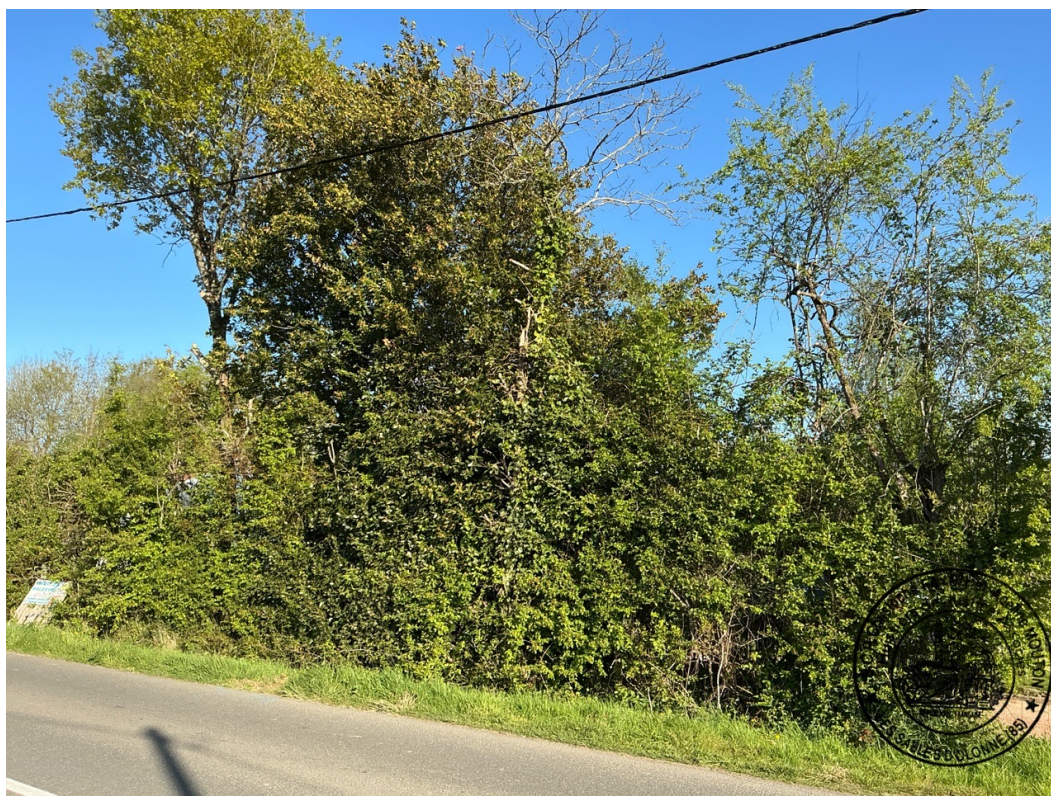
2. Haie végétale séparant la route de la propriété

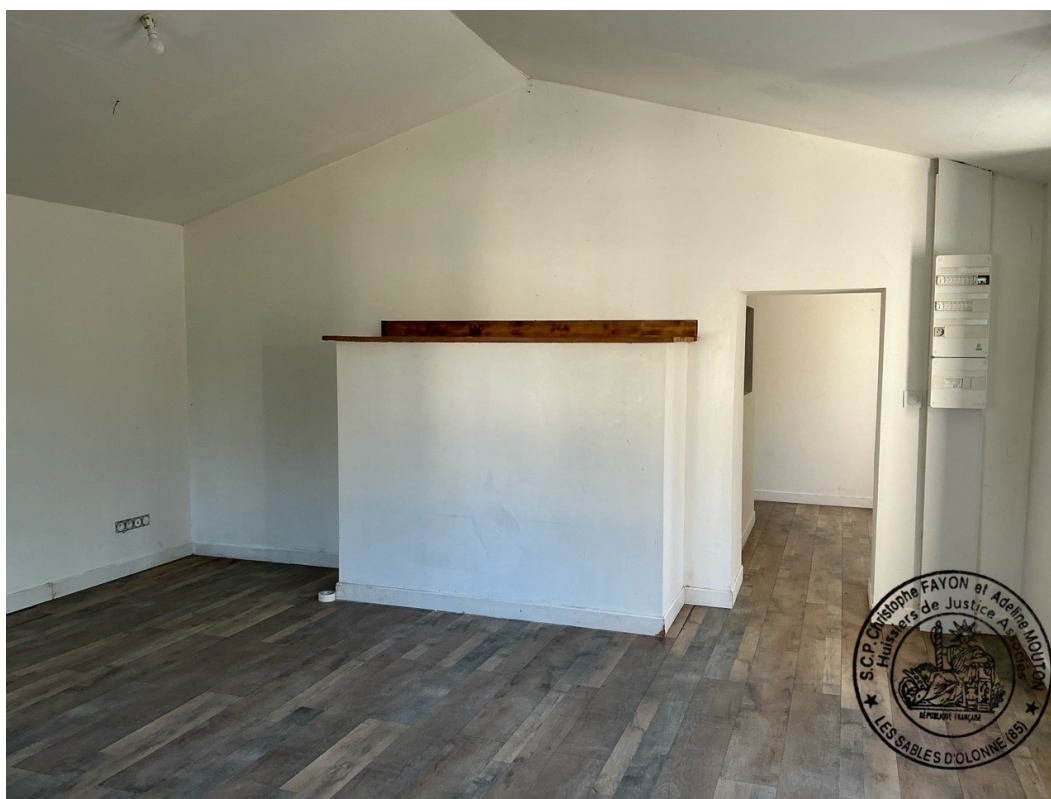
La porte d'entrée est une porte PVC blanc vitrée en très bon état général. Elle ouvre sur la pièce de vie. Le sol est recouvert d'un revêtement PVC imitation parquet en assez bon état général, l'ensemble d'aspect récent, présentant des lames écartées et plusieurs décolllements de lames aux abords de la partie cuisine. Les plinthes sont en bois, l'ensemble peint en blanc en état d'usage ; salissures et traces éparses jaunâtres caractéristiques d'humidité. Les murs et le plafond rampant sont recouverts d'une couche d'apprêt en état d'usage ; traces et démarcations apparentes, reprises d'enduit apparentes. Un point lumineux au plafond. Les ouvertures sont des châssis PVC blanc d'aspect neuf, en très bon état général. Un coffrage entre la porte d'entrée et la fenêtre contenant le compteur électrique. Un coffrage assez imposant le long du mur à droite. Un tableau électrique en état d'usage. Prises et interrupteurs en bon état général apparent ; un cache manquant. Un radiateur électrique en bon état général.

La cuisine est implantée en angle ; cuisine partiellement aménagée et équipée avec des meubles bas et hauts aux façades de couleur bleu foncé en état d'usage présentant diverses traces sur les panneaux ; une déformation sur la plinthe avec des découpes. Présence d'un plan de travail stratifié blanc en assez mauvais état général ; la jonction entre deux éléments est approximative et laisse un écart comblé au silicone. Présence d'un évier inox en état d'usage. La crédence est constituée d'un carrelage ton pierre en bon état général. La cuisine est équipée d'une plaque à induction en mauvais état général avec un éclat important à l'angle supérieur droit ; un four encastré laissé très sale.

Trois marches depuis le séjour permettant l'accès à la salle d'eau et le cellier. L'ensemble recouvert du même revêtement de sol avec les découpes apparentes au niveau des arêtes.

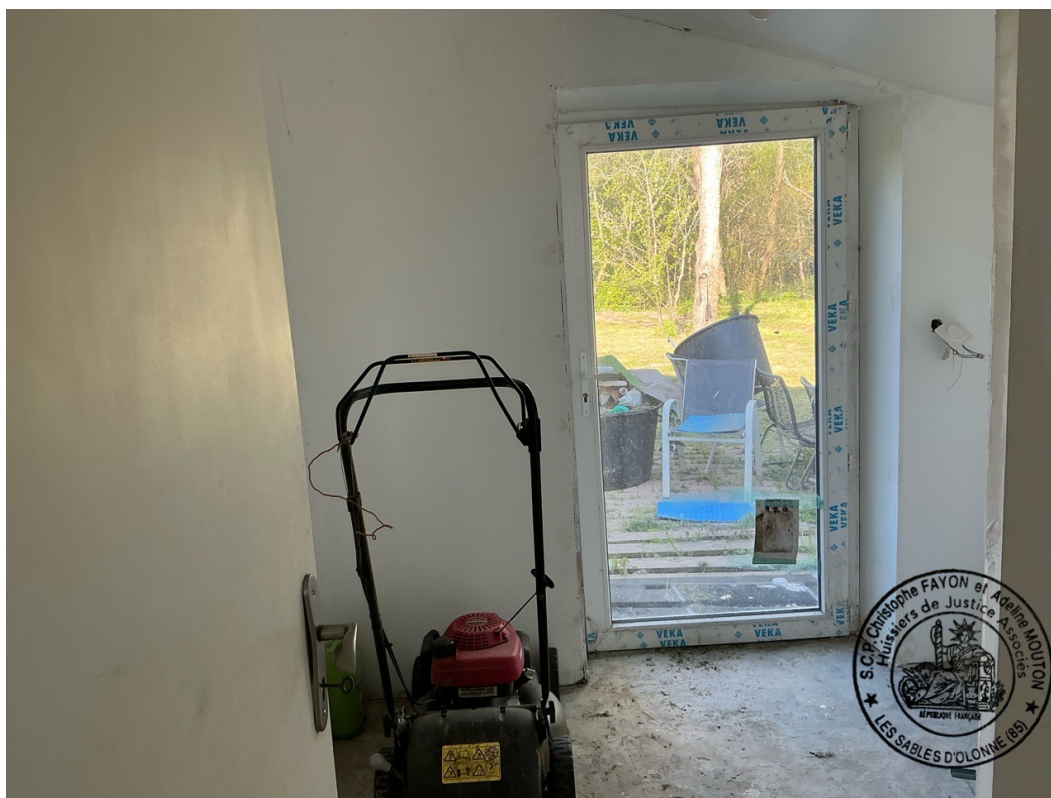
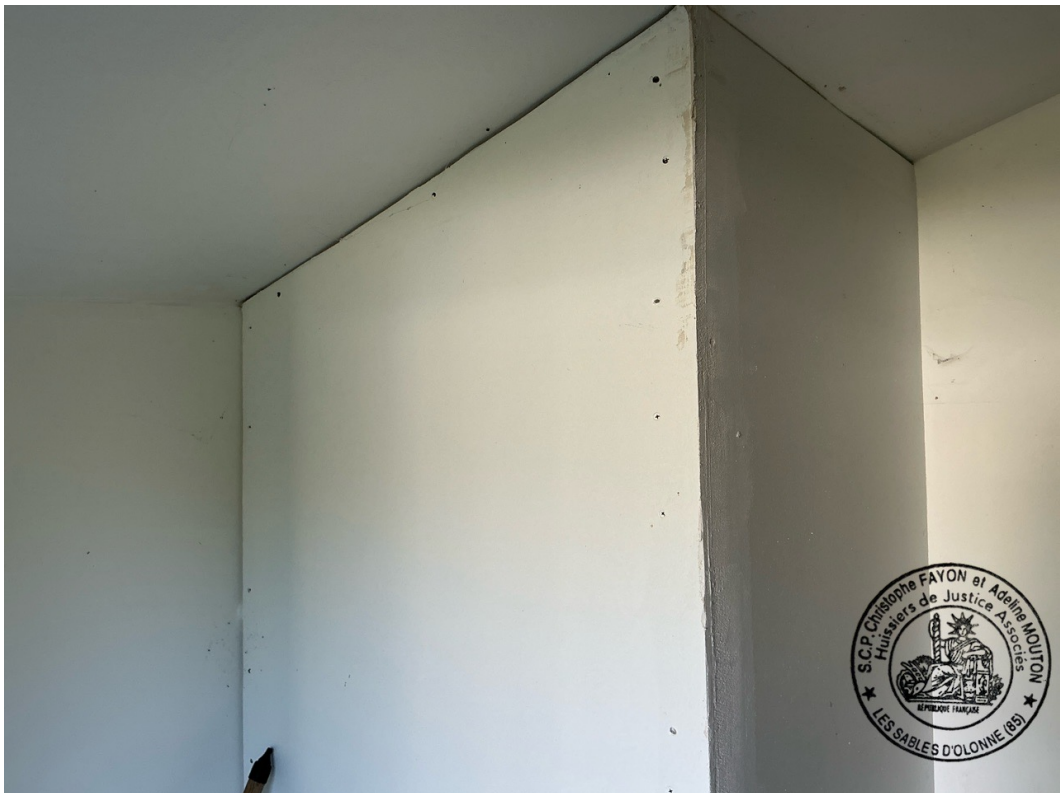
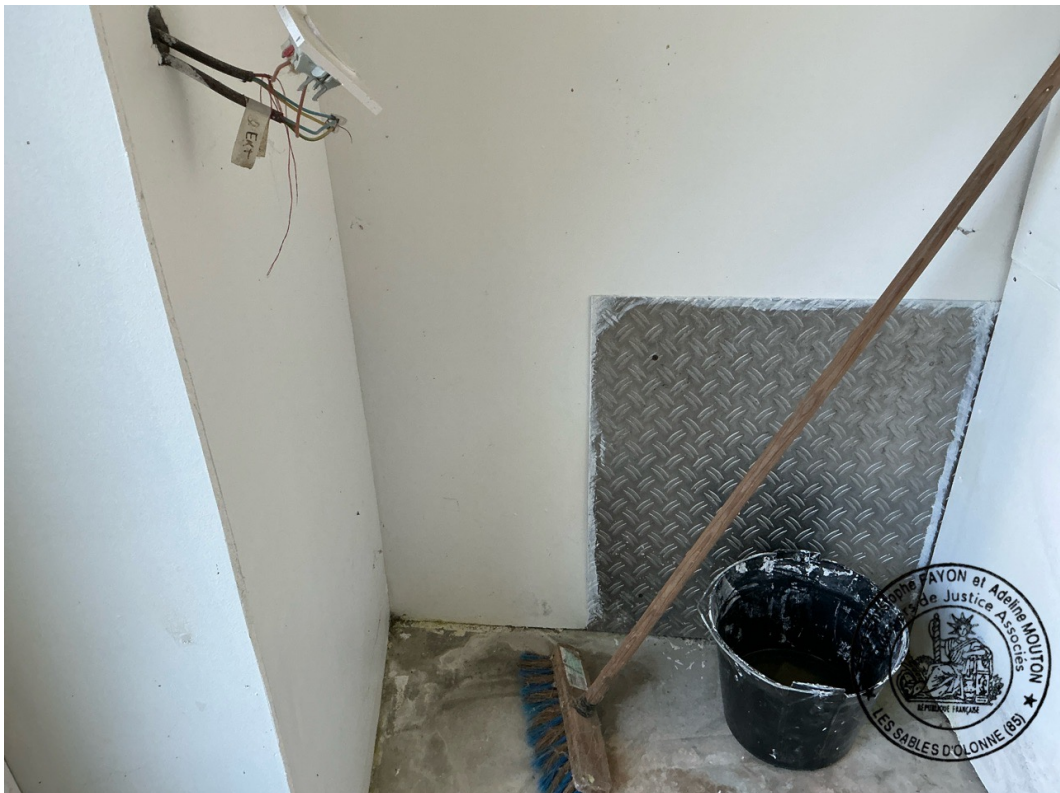
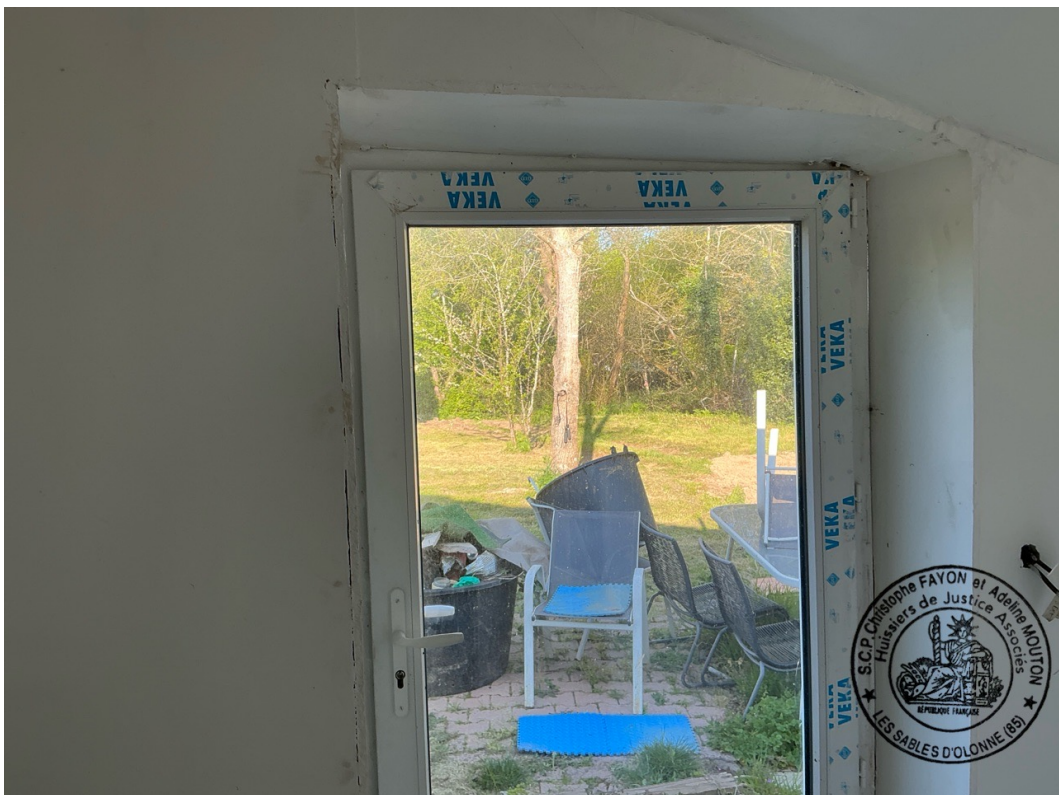
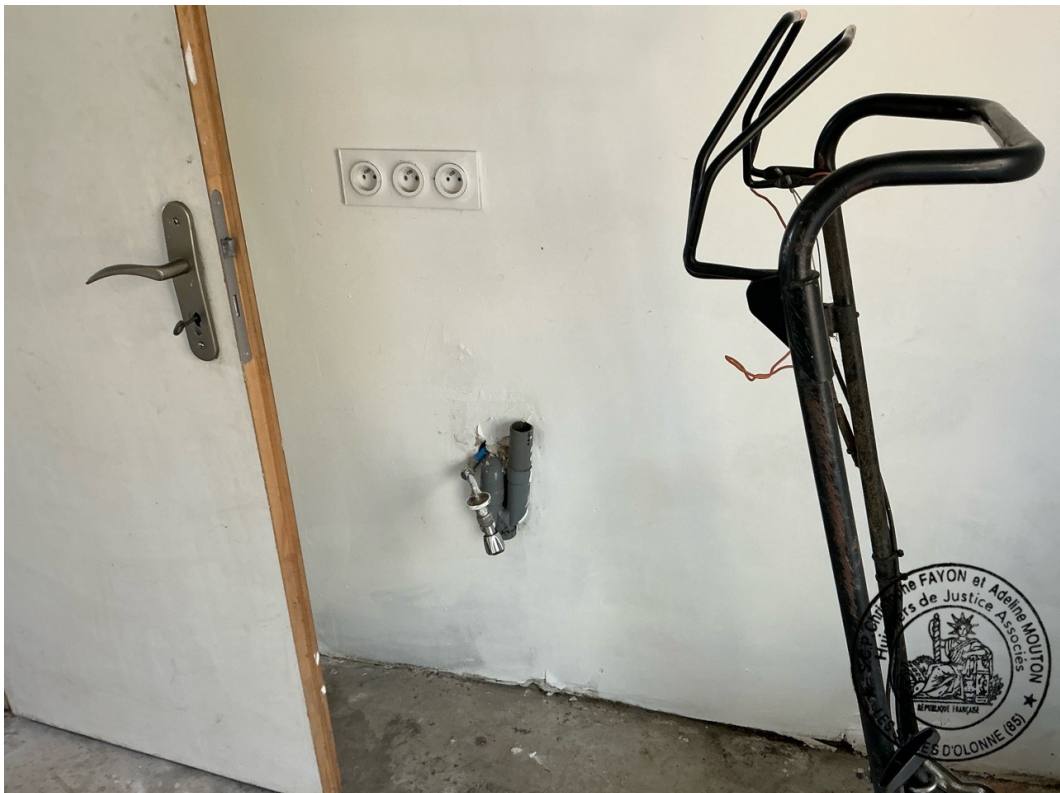
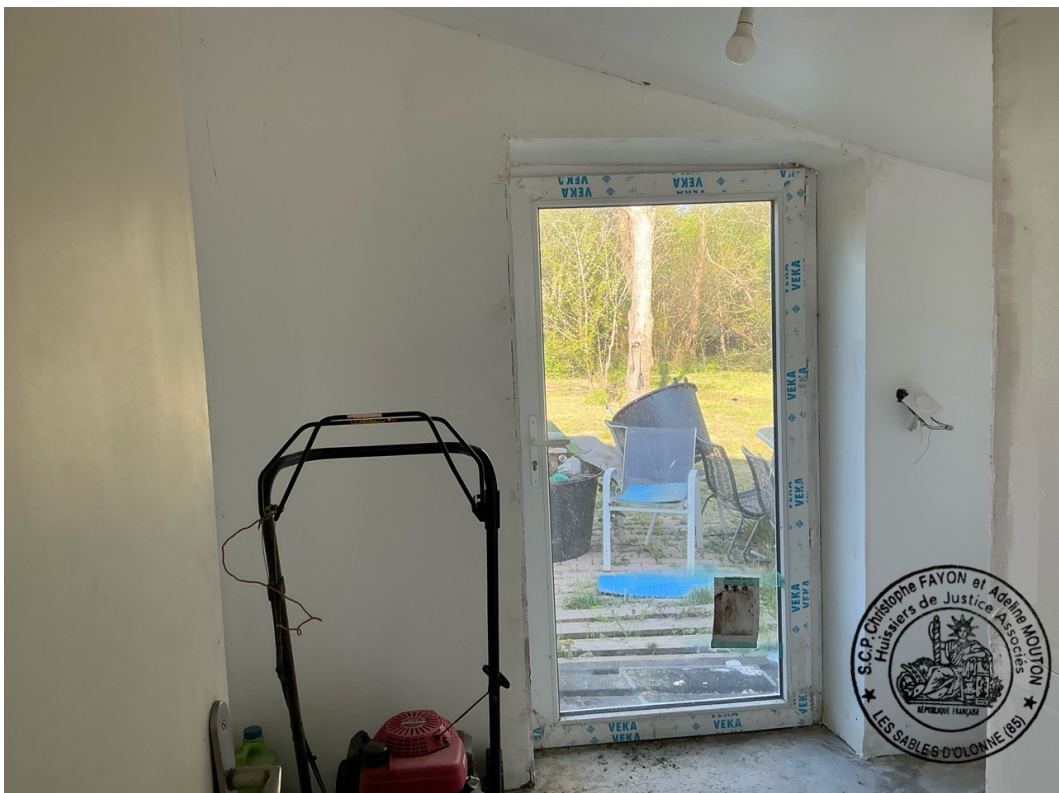
Une porte de communication non peinte, en état d'usage. Le sol est brut de béton. Les murs et le plafond sont recouverts de plaque de plâtre ; joint non achevés ; un regard mural fermé par une plaque métallique. Une porte vitrée donnant sur le mur de façade gauche de la maison et vers le jardin, châssis PVC blanc en bon état et d'aspect neuf. Prises et interrupteurs partiellement posés. Un point lumineux en bon état. Un point d'eau.

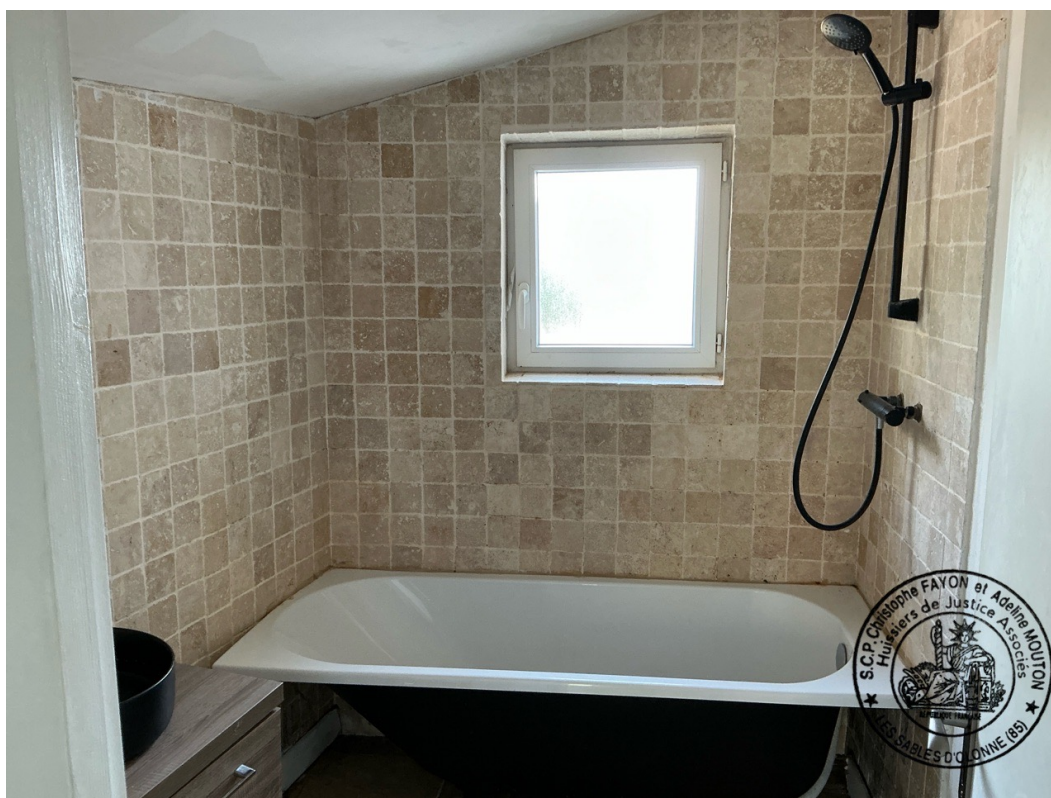
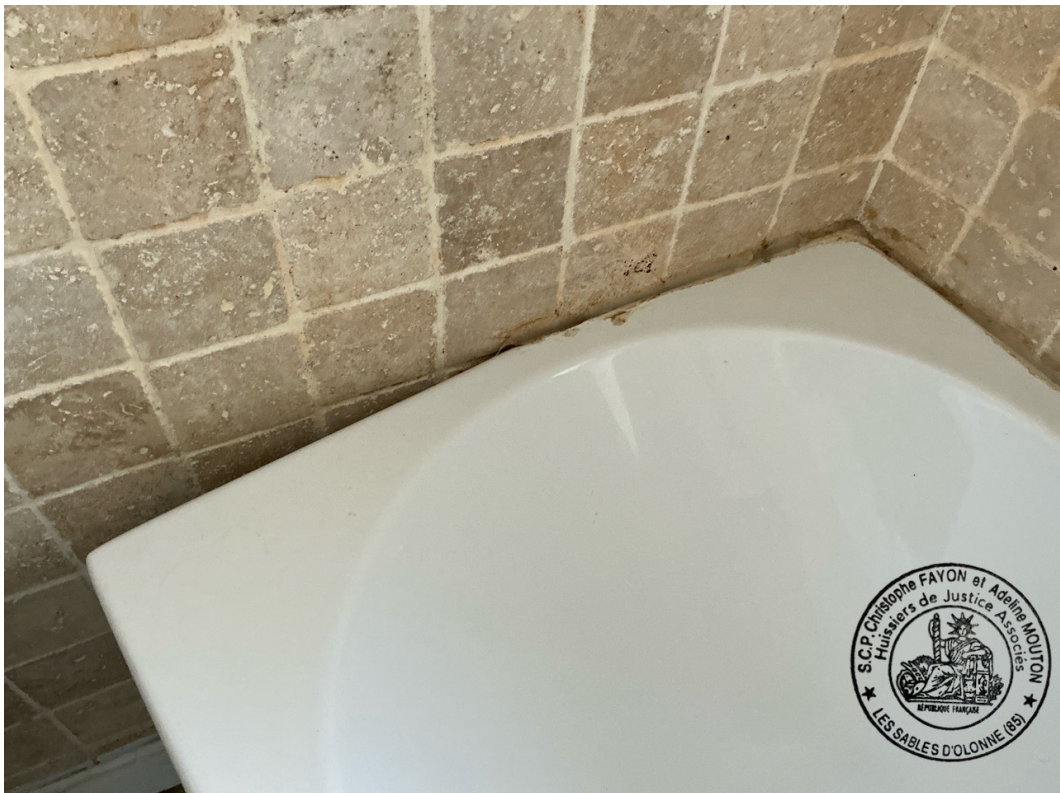
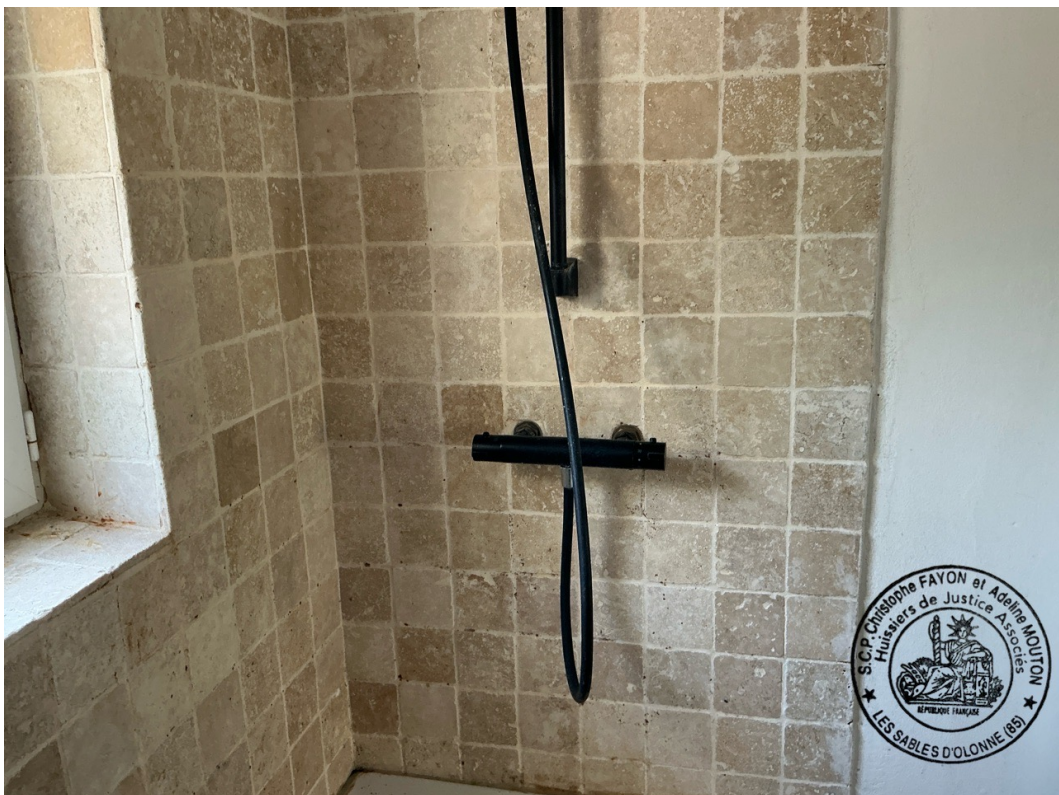
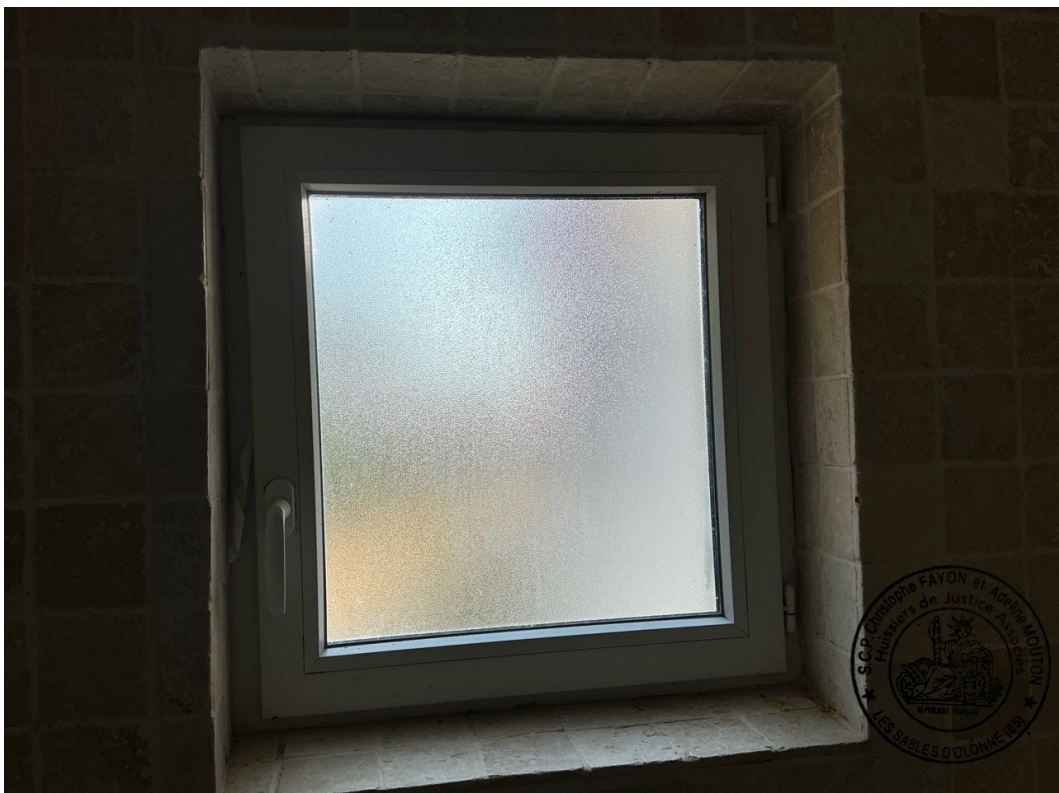
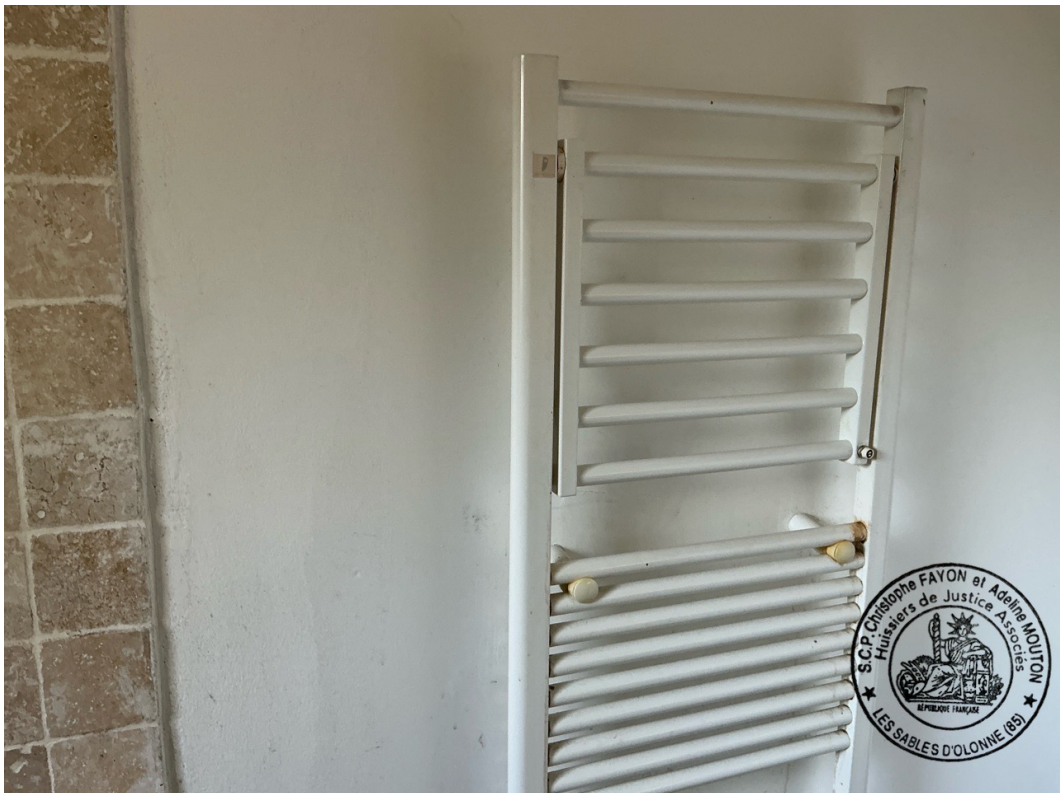
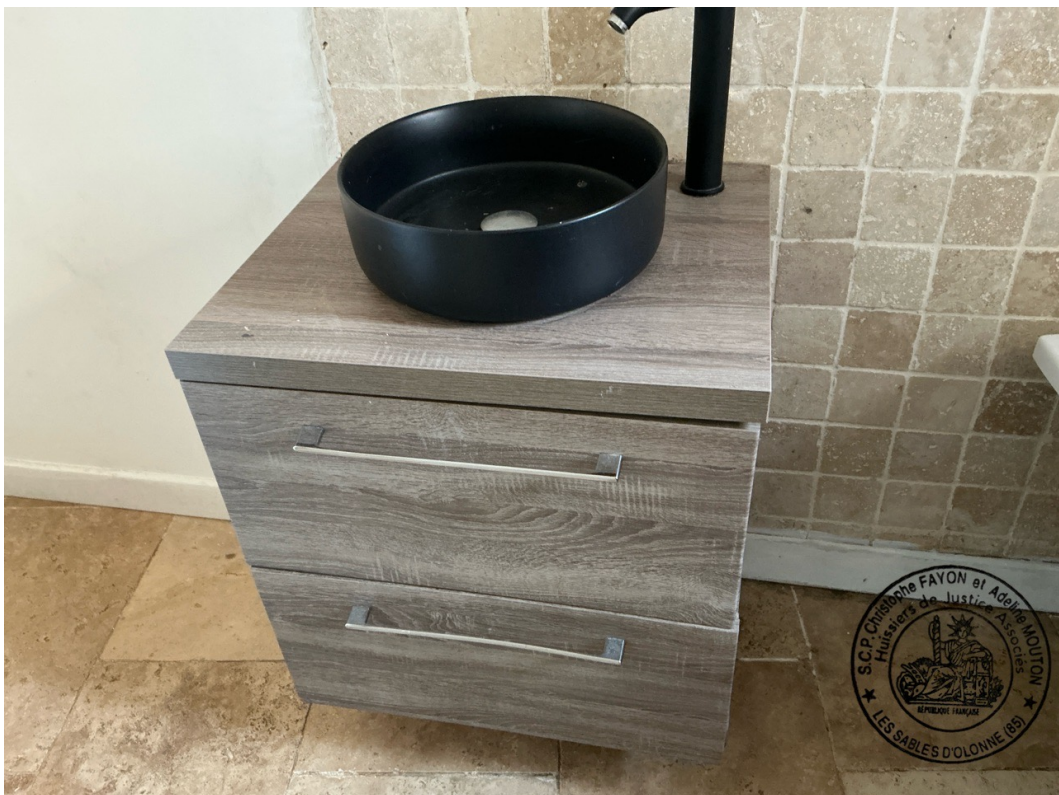
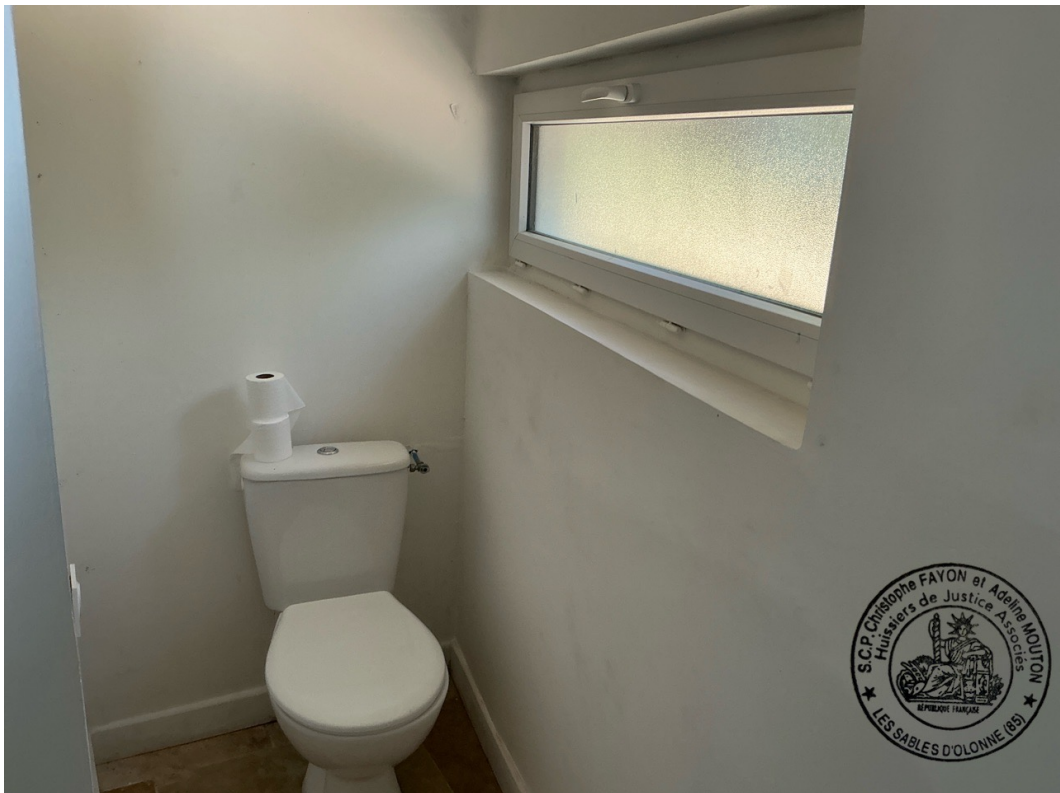
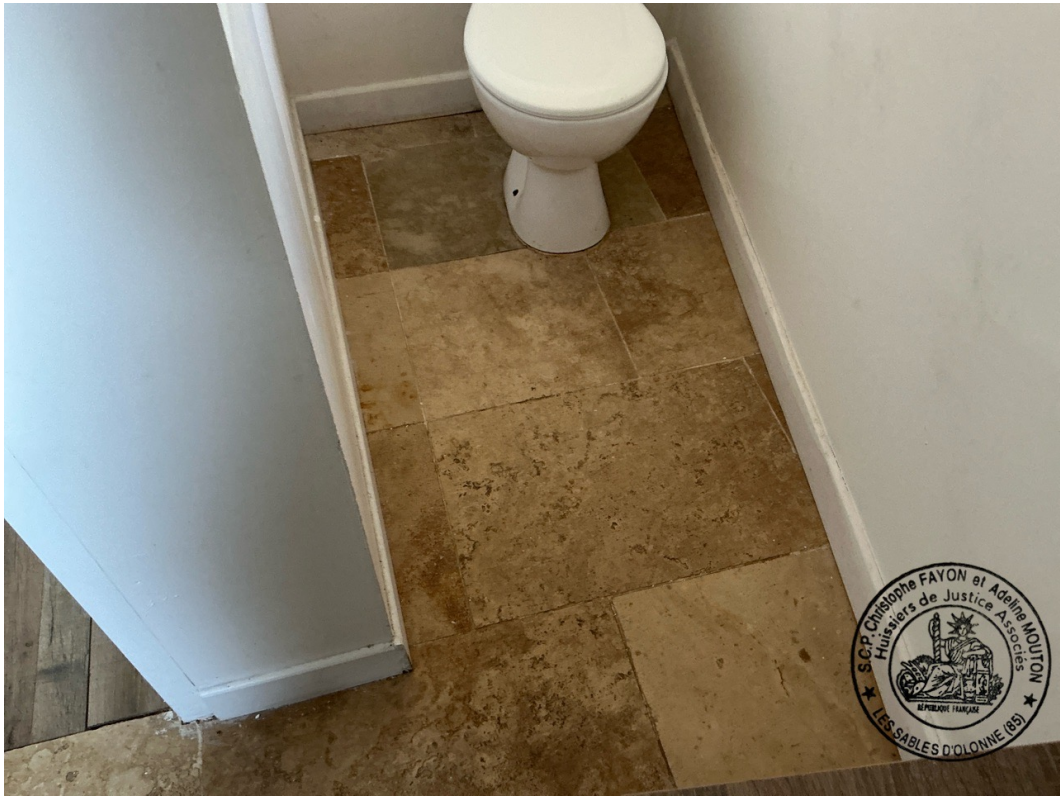
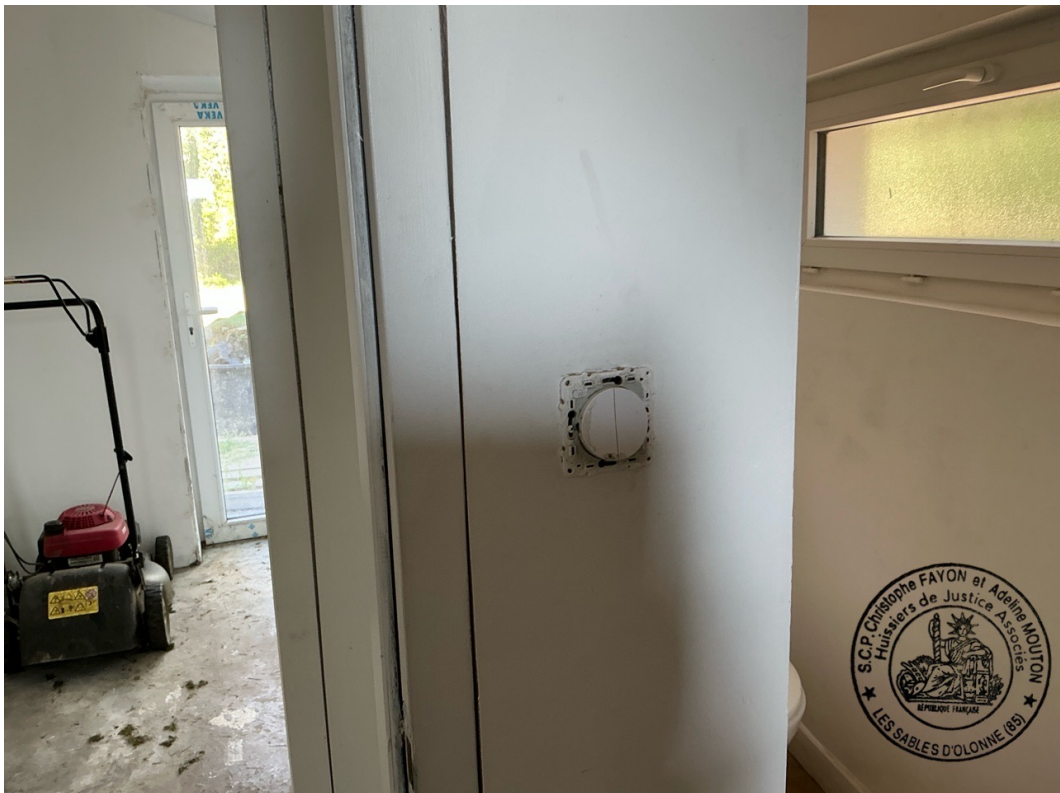
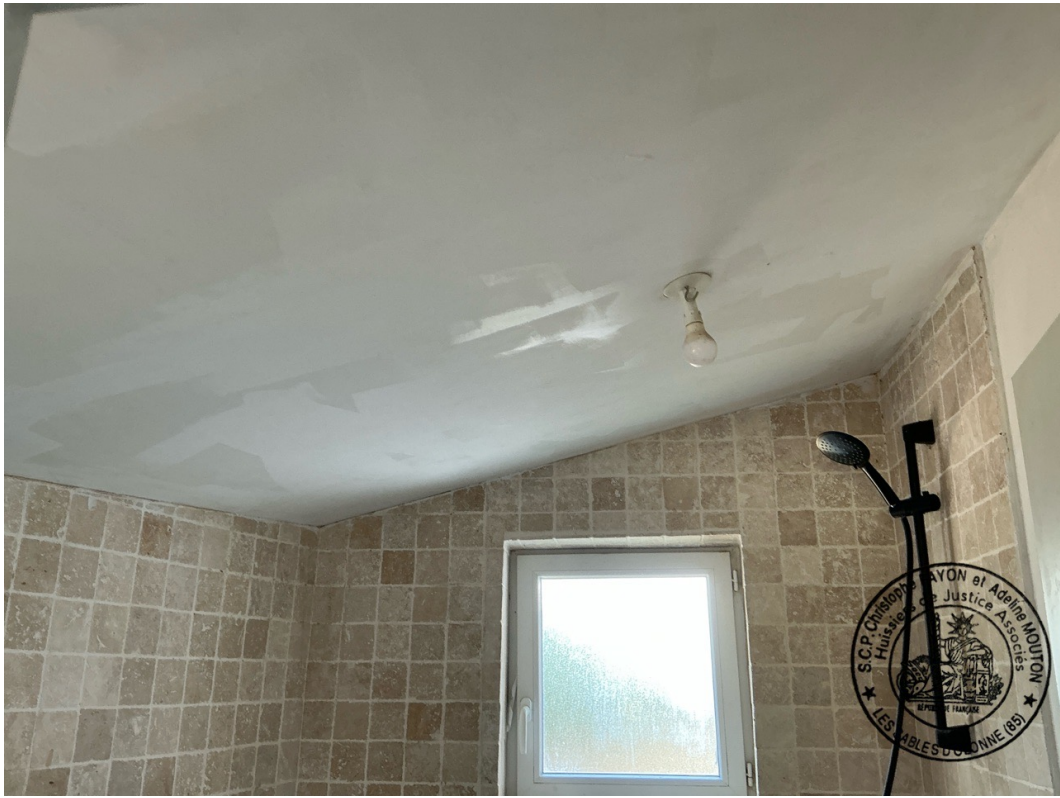
Une porte de communication peinte en blanc en état d'usage. Le sol est recouvert d'un carrelage ton pierre en bon état. Les murs et le plafond sont recouverts de plaques de plâtre, l'ensemble peint en blanc en état d'usage, traces et démarcations apparentes ; une partie du mur recouverte d'un carrelage ton pierre en très bon état général. La pièce est équipée d'un meuble vasque deux tiroirs en bon état général façades imitation bois en bon état, vasque posée de couleur noire, robinetterie noire en bon état général ; d'une baignoire acrylique avec robinetterie thermostatique et douchette noire en bon état, absence de robinet, joint sanitaire périphérique épais, absence de tablier ; une cuvette de toilettes en bon état. Une fenêtre de format carré au-dessus de la baignoire en bon état PVC blanc ; un châssis horizontal PVC blanc côté toilettes en très bon état. Prises et interrupteurs en bon état général (un cache manquant). Un radiateur sèche-serviettes non raccordé (fil électrique apparent), parties jaunies.
