# PROCES VERBAL DE DESCRIPTION

**JEUDI DIX AVRIL  
DEUX MILLE VINGT CINQ  
à 09 heures 00**

LES QUATRE ROUTES

85540 LE GIVRE

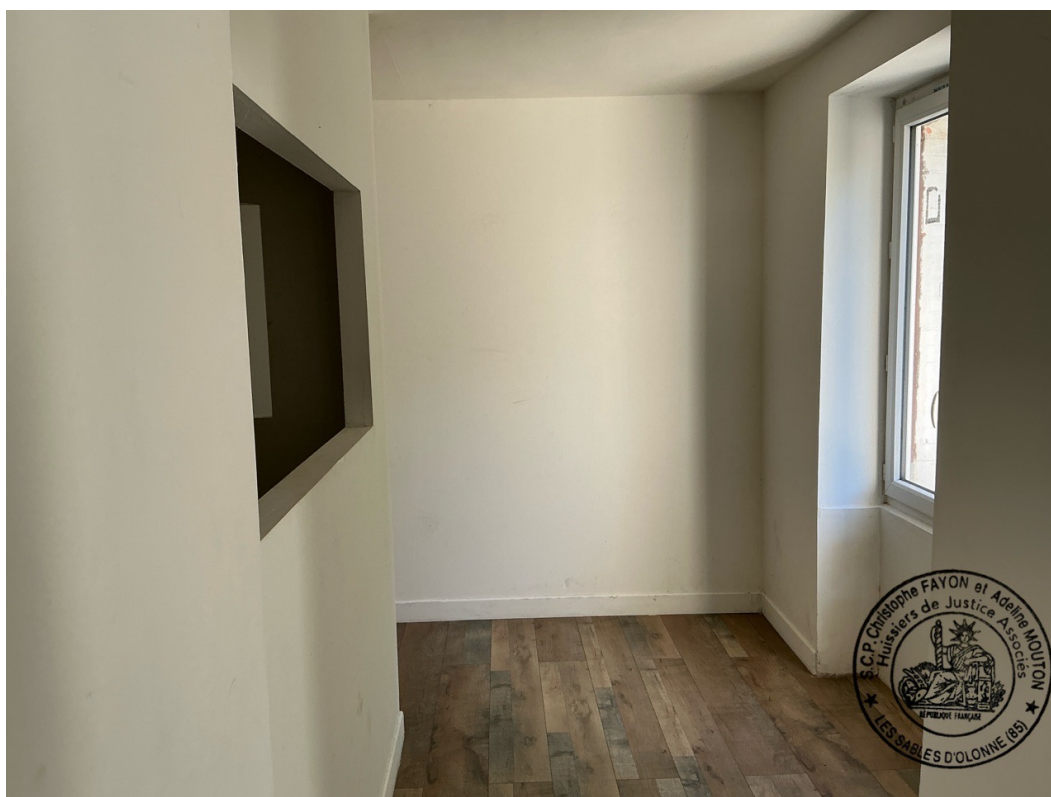
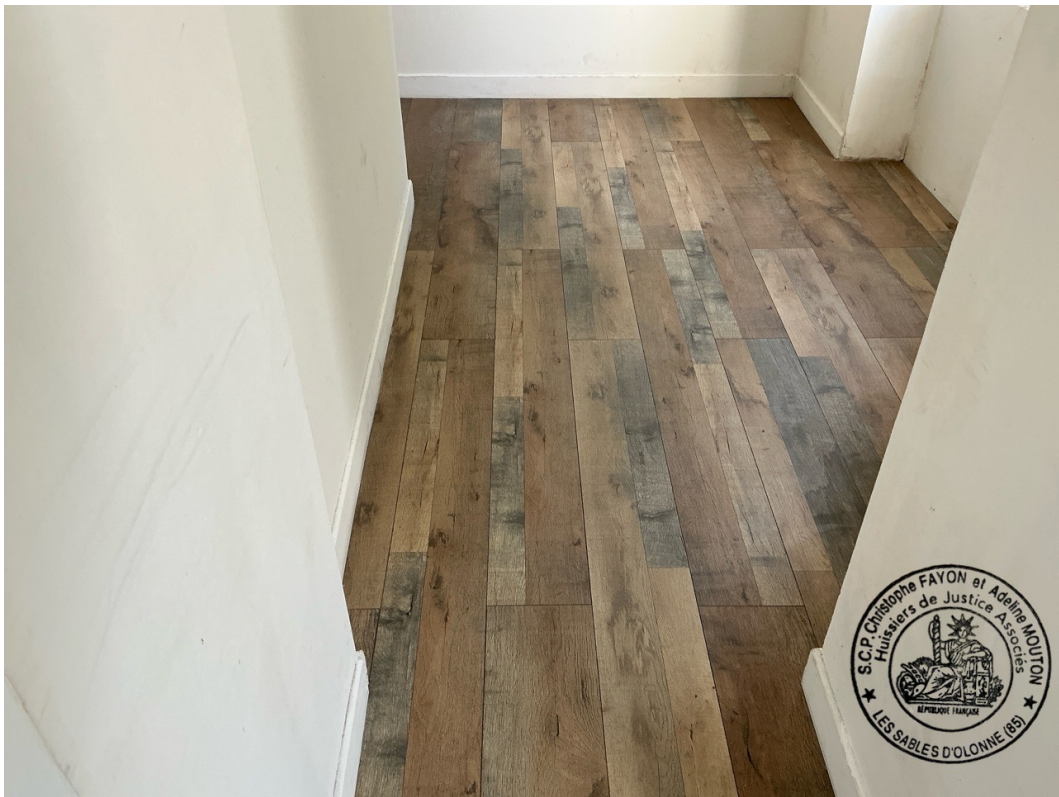
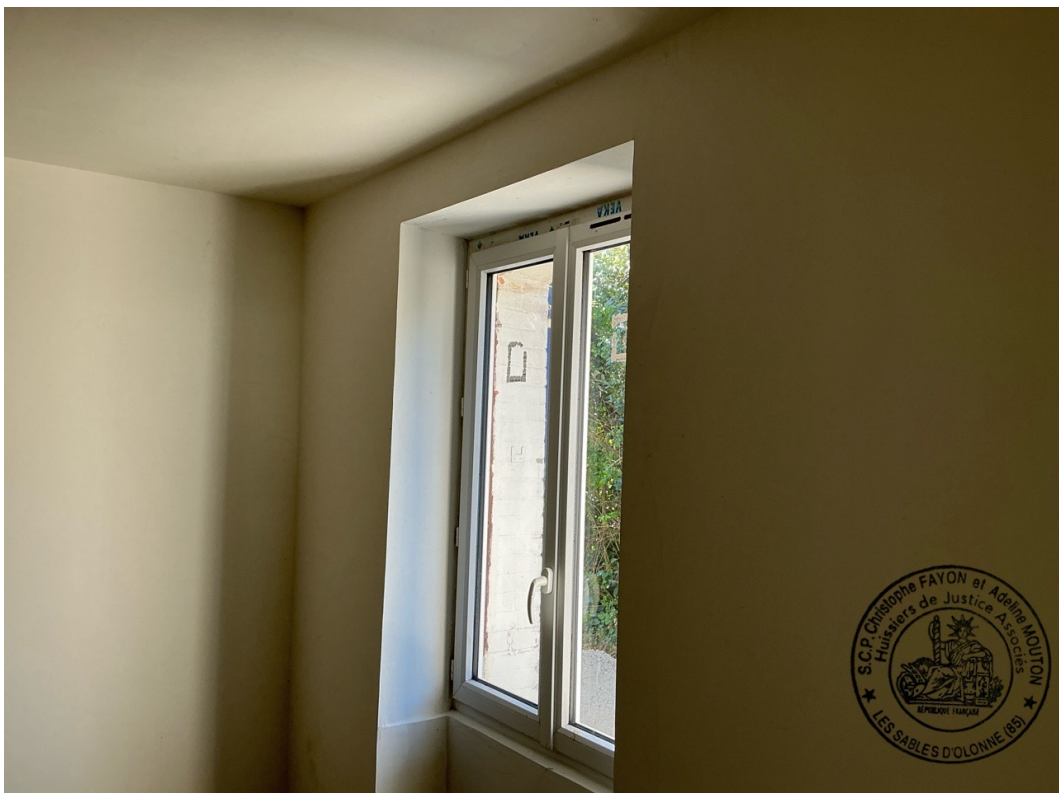
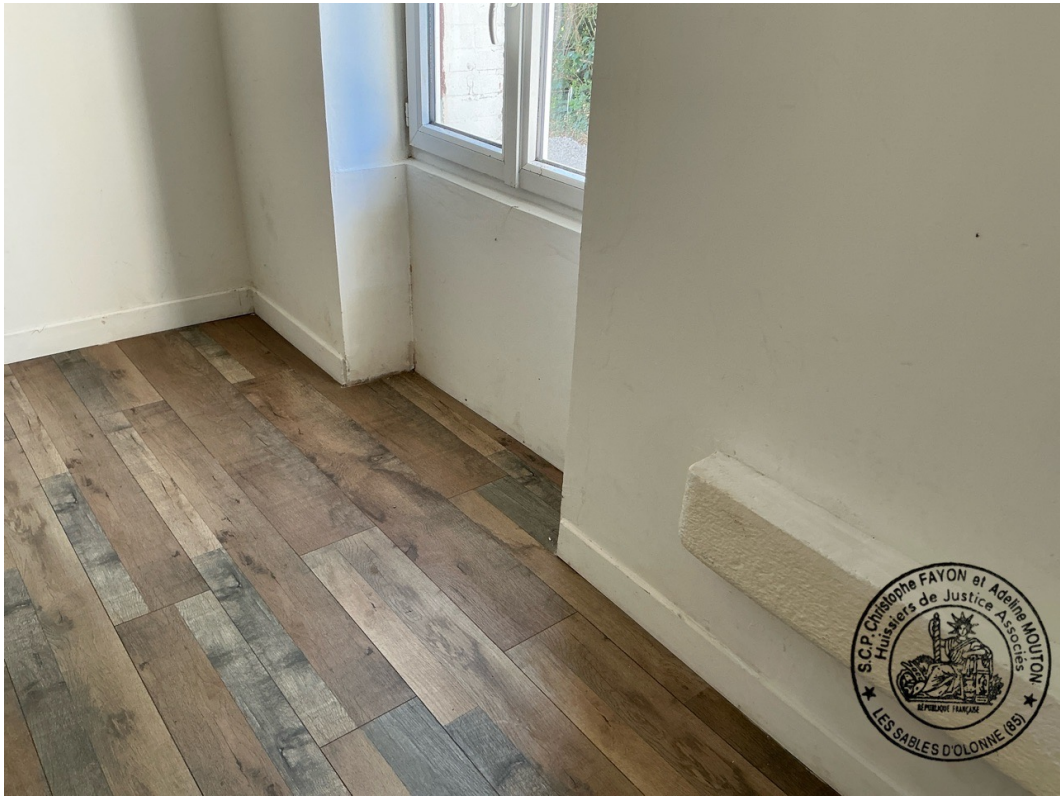
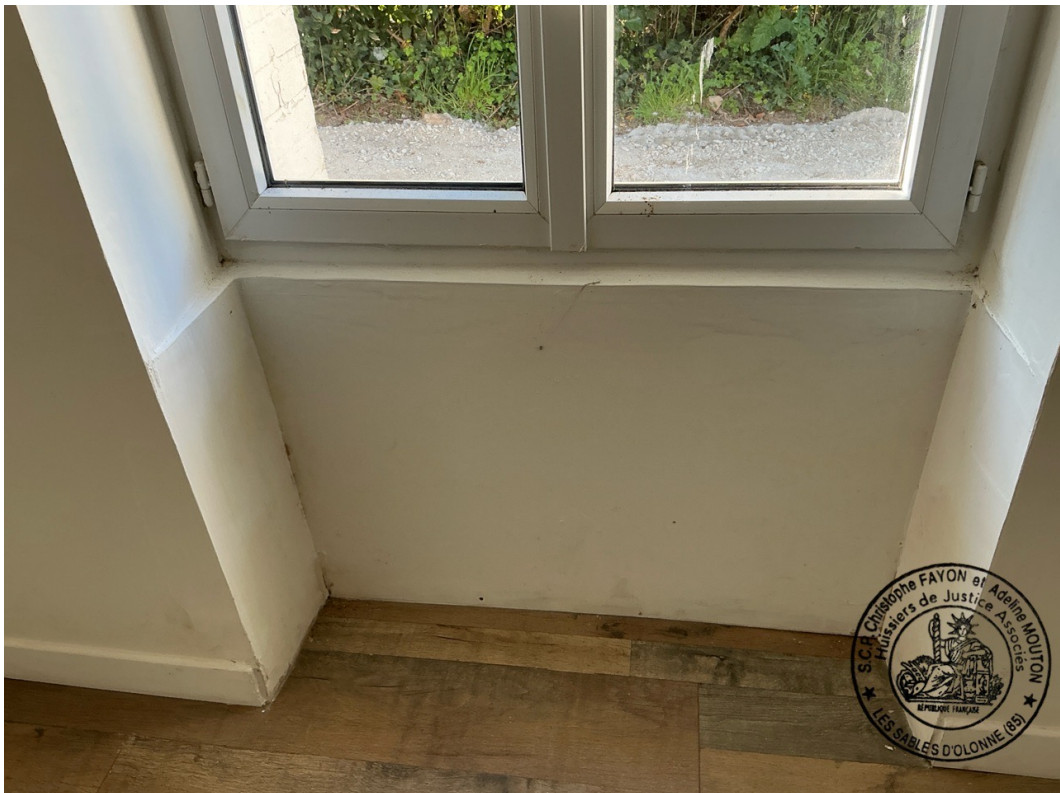
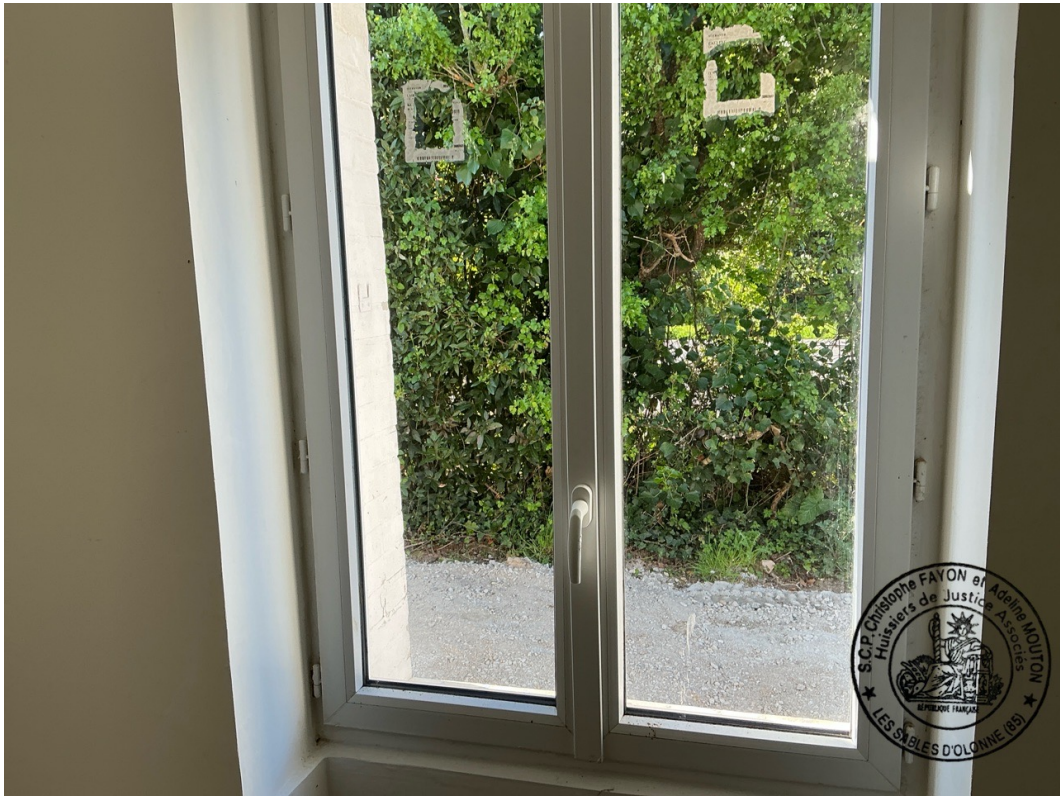
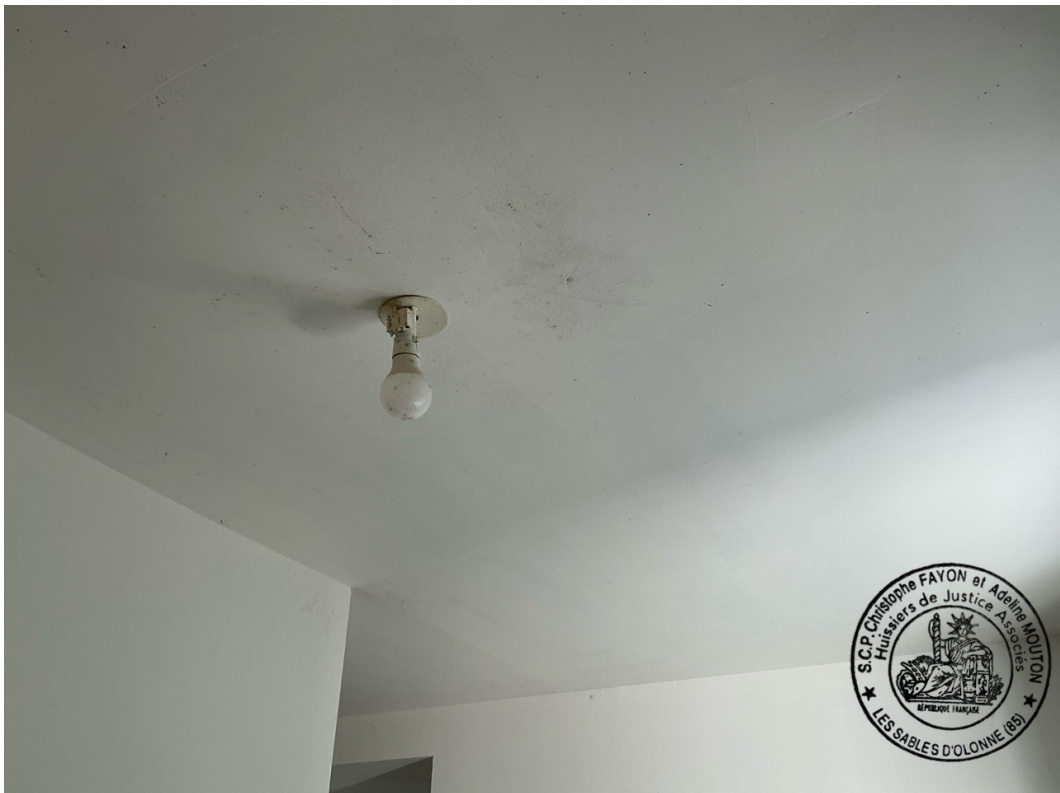
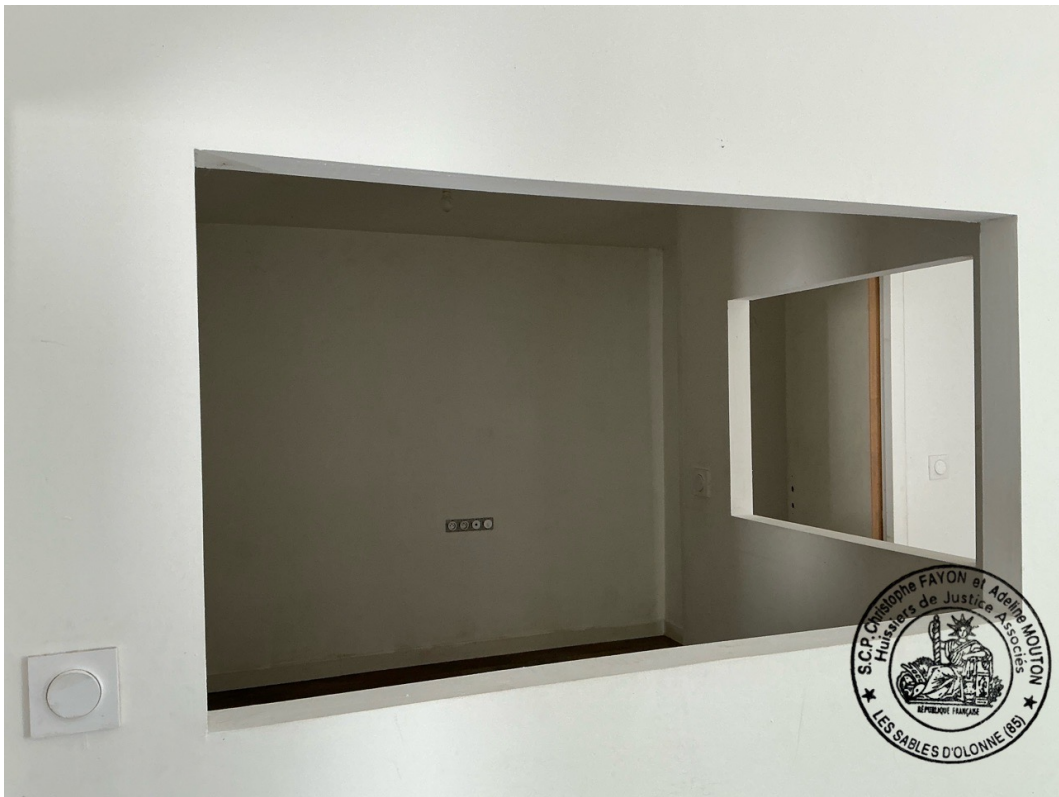
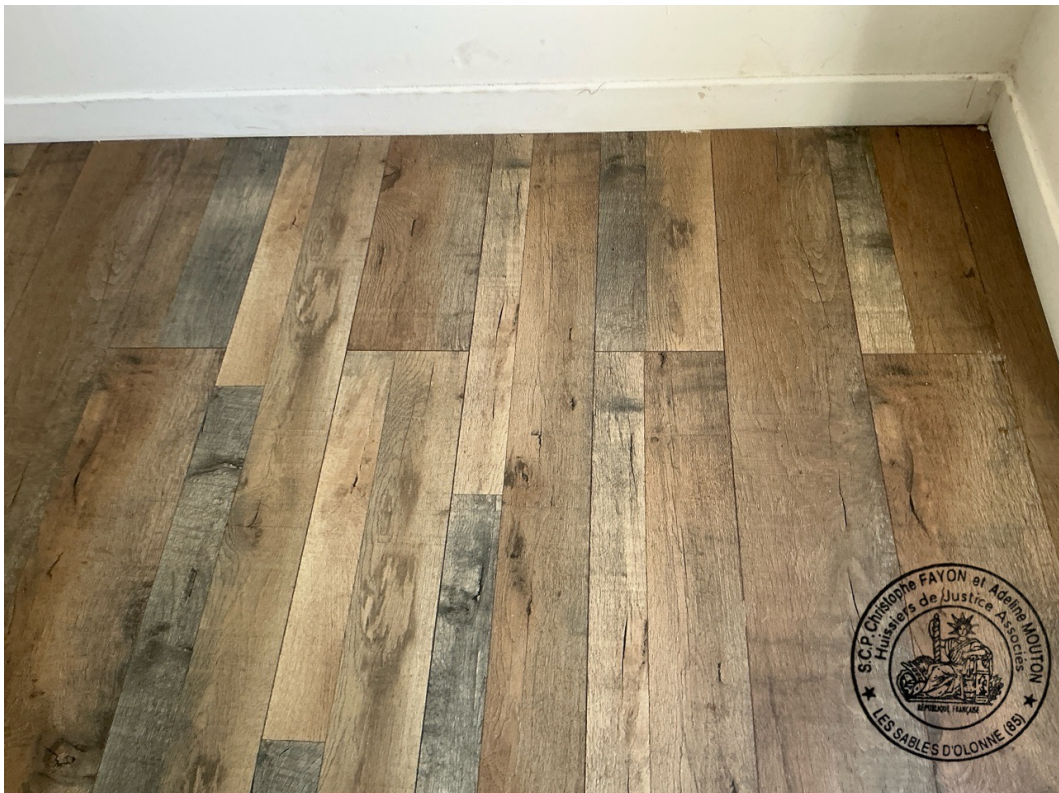
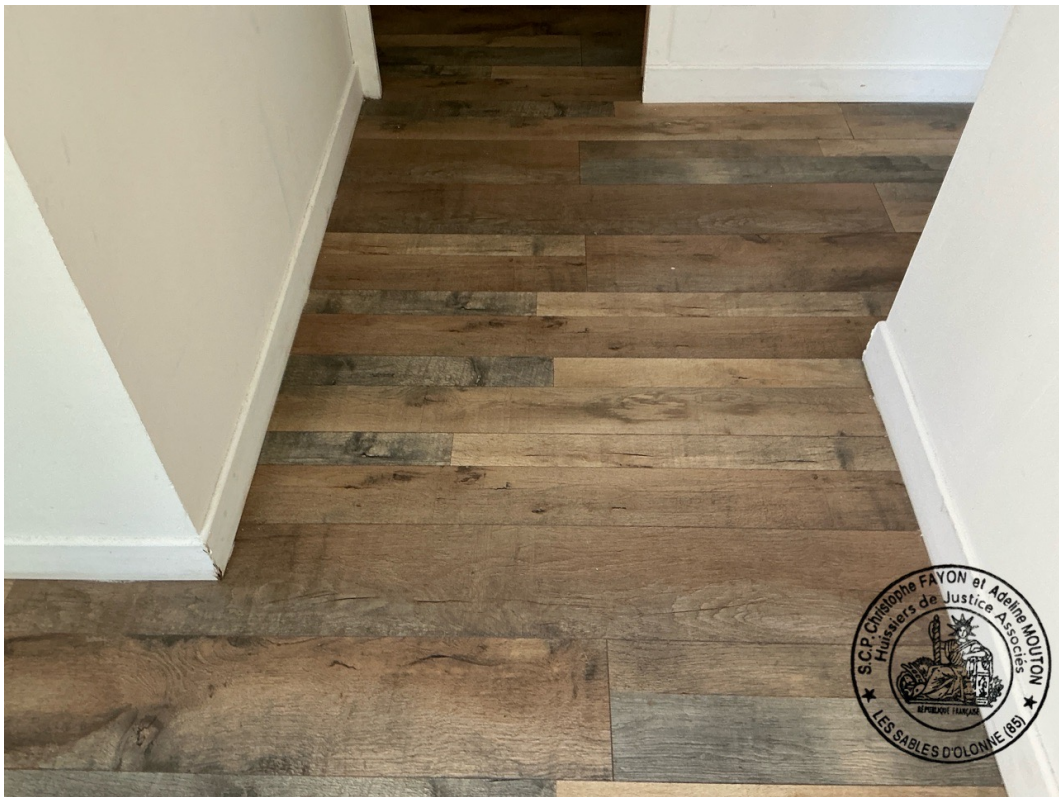
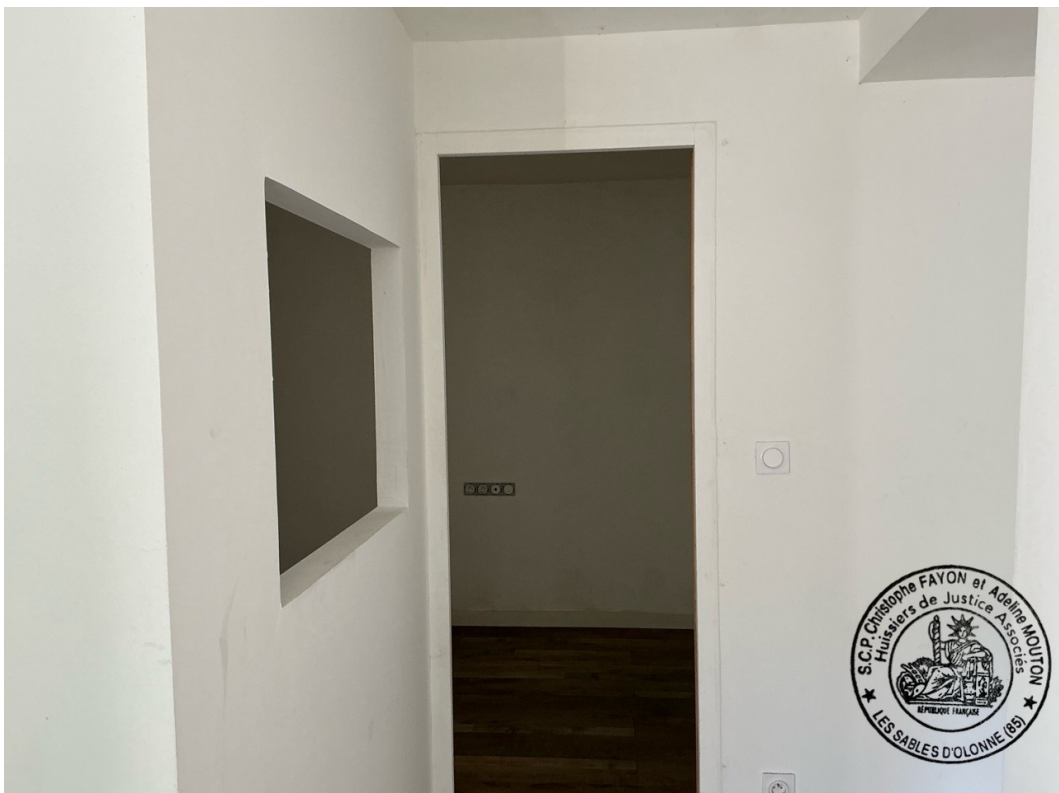
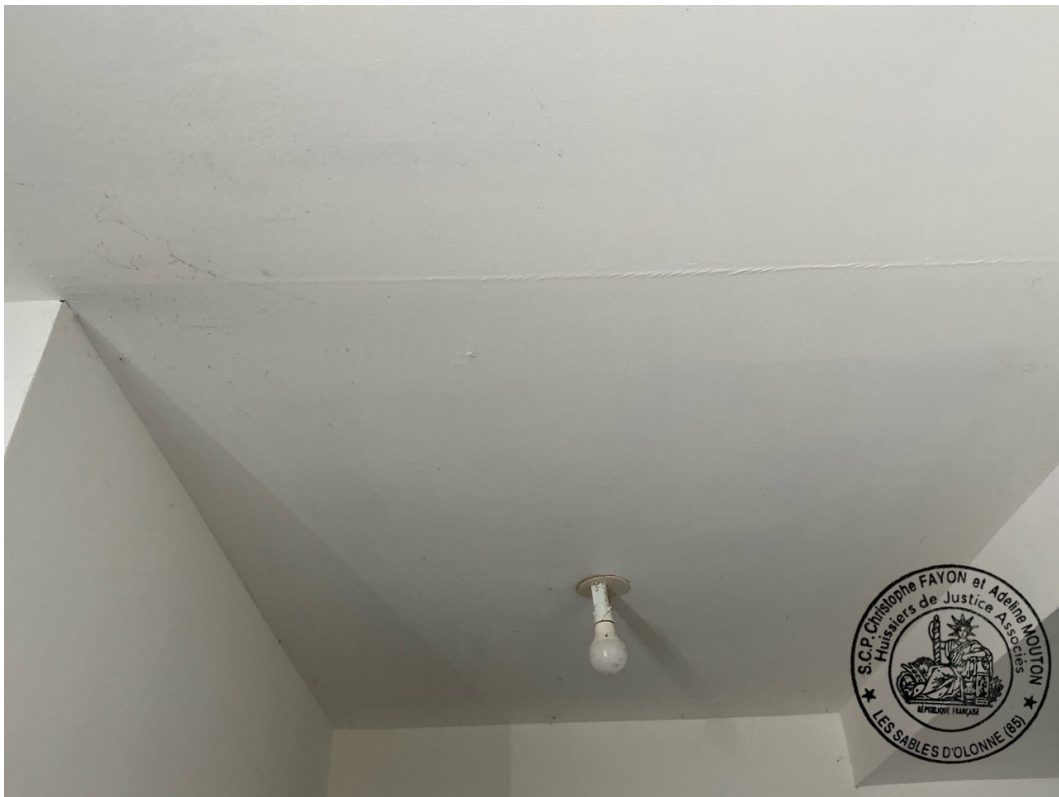
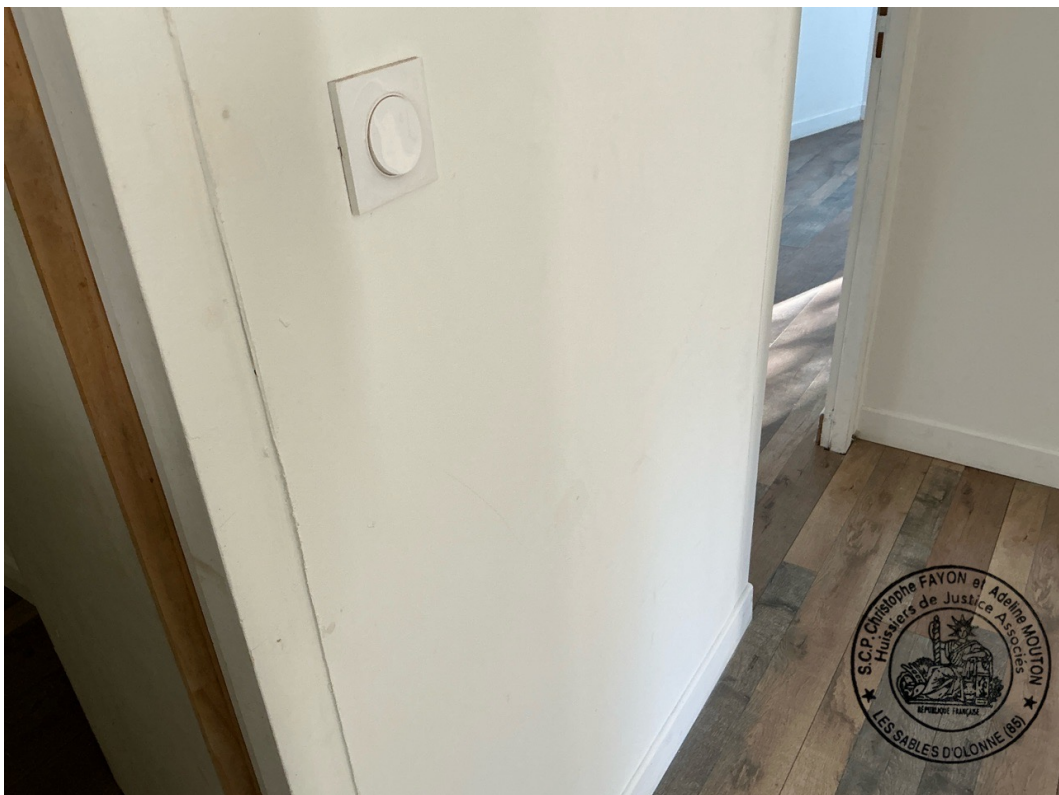
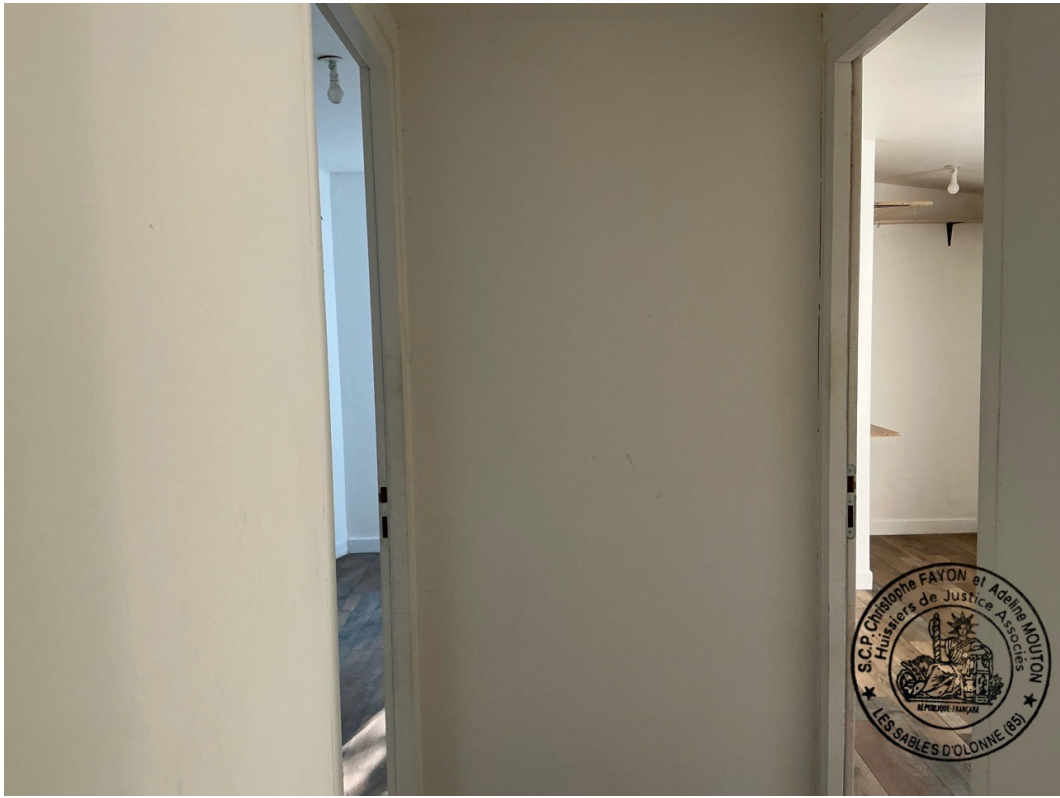
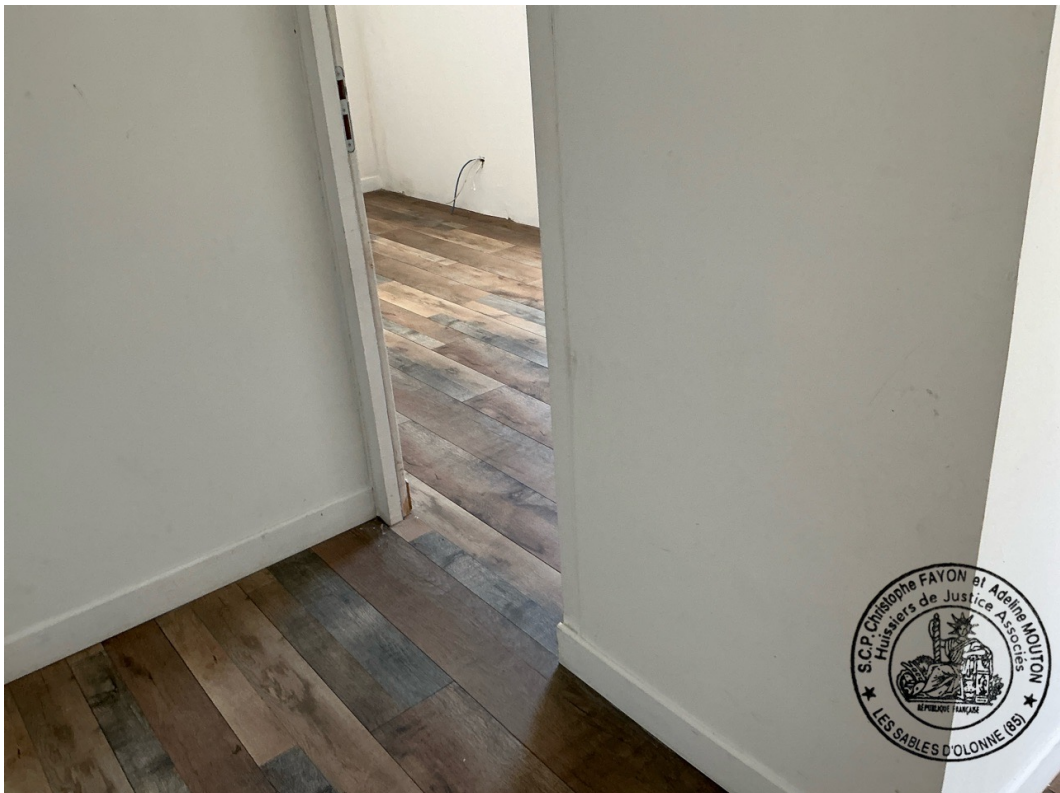
Depuis le séjour, un passage de porte ouvert sur un dégagement et couloir distribuant la partie nuit. Le sol est recouvert du même revêtement de sol que dans le séjour, l'ensemble en bon état. Les plinthes en bois sont peintes en blanc en état d'usage, traces jaunâtres caractéristiques d'humidité. Les murs et le plafond sont recouverts d'une peinture blanche avec démarcations et traces. Un point lumineux en bon état. Une fenêtre châssis PVC blanc donnant en façade avant d'aspect neuf. Sur l'allège et dans les angles, présence de traces noirâtres caractéristiques d'humidité et de moisissures. Une fissuration sur la largeur du plafond dans le couloir. Prises et interrupteurs en bon état. Portes de communication vers les chambres non peintes.

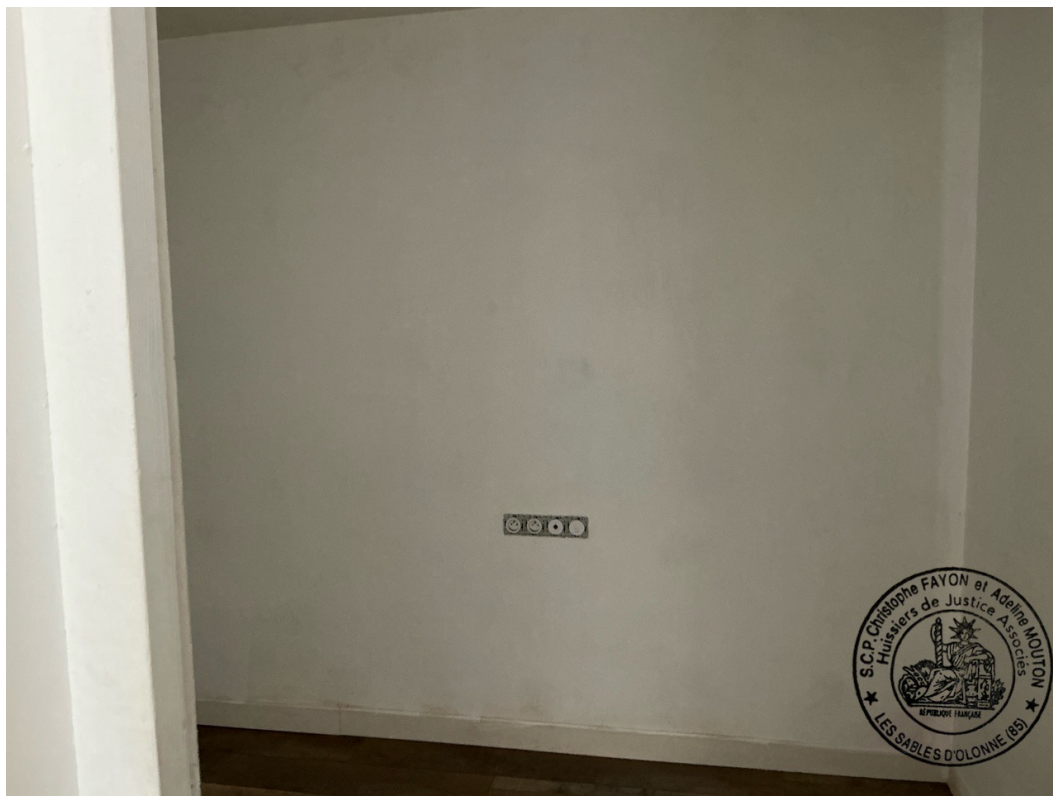
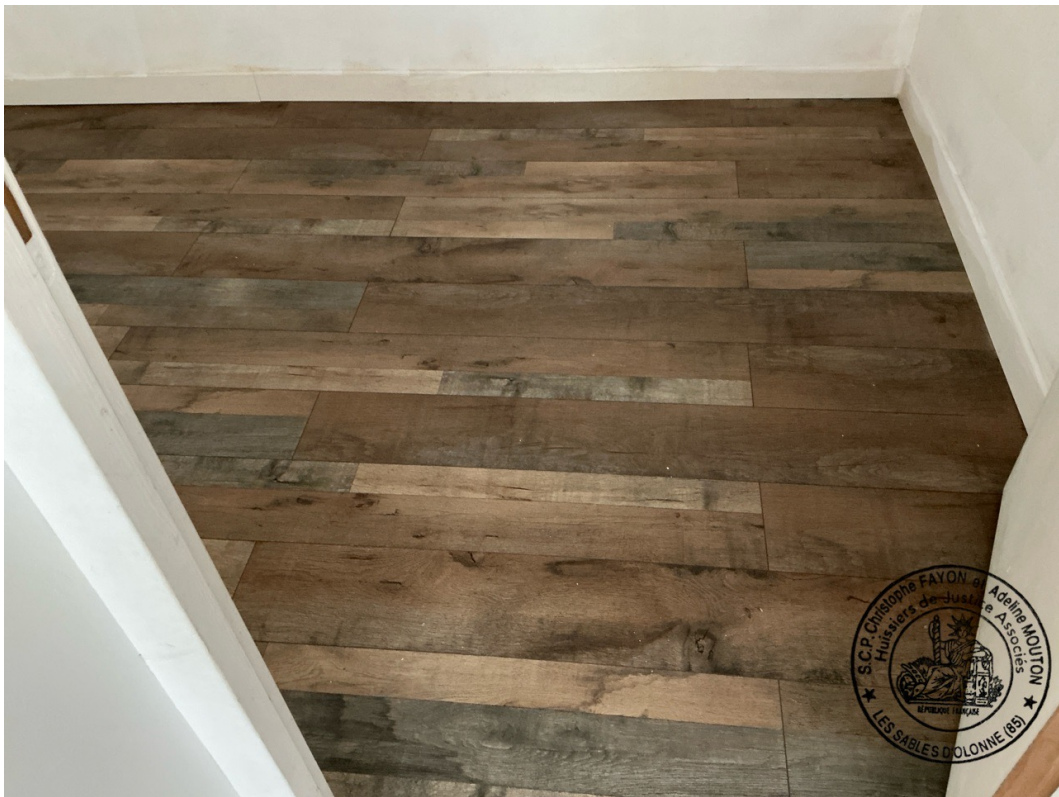
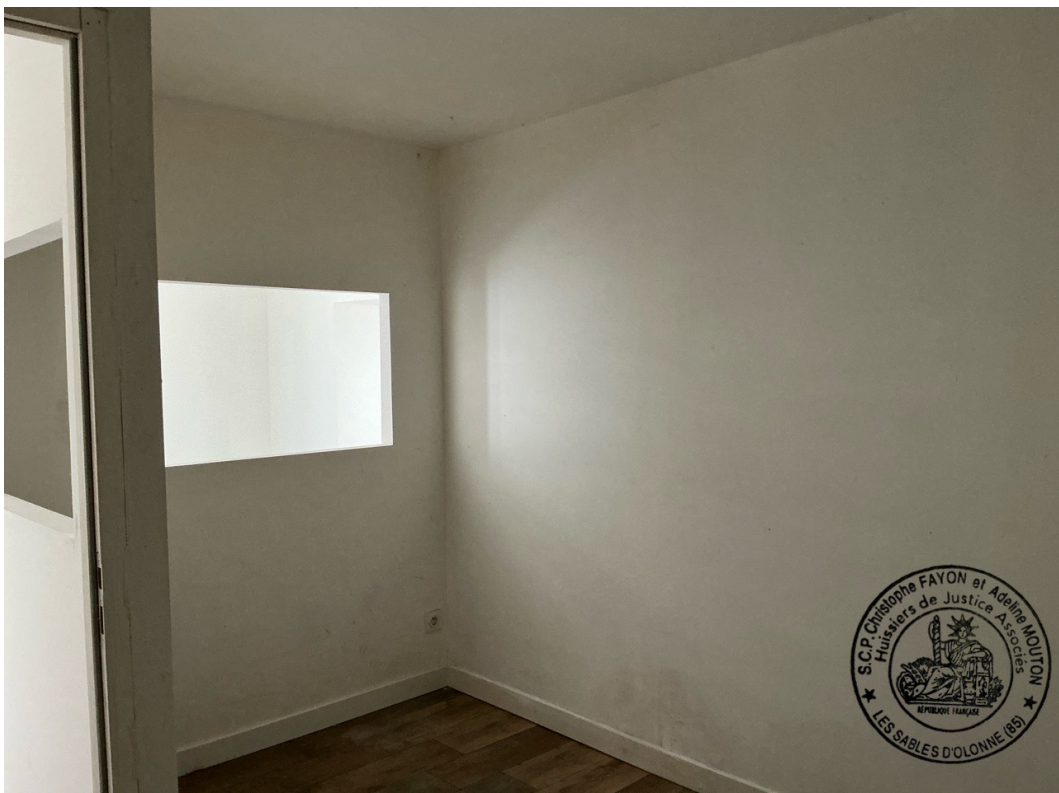
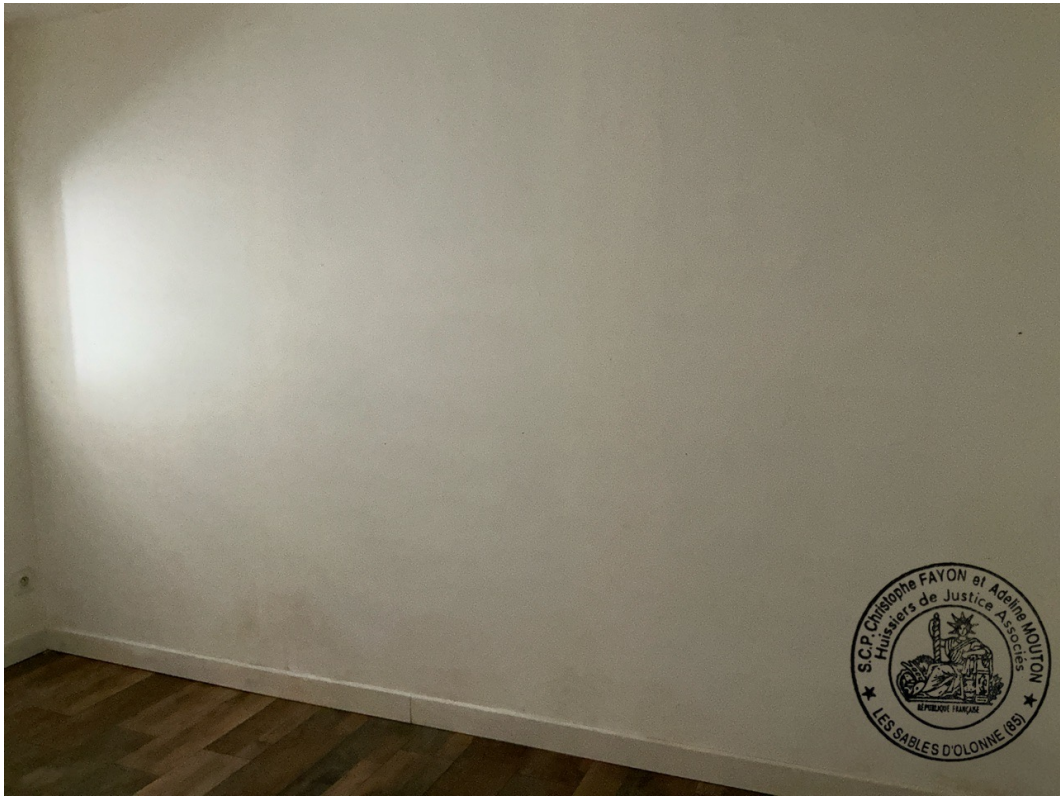
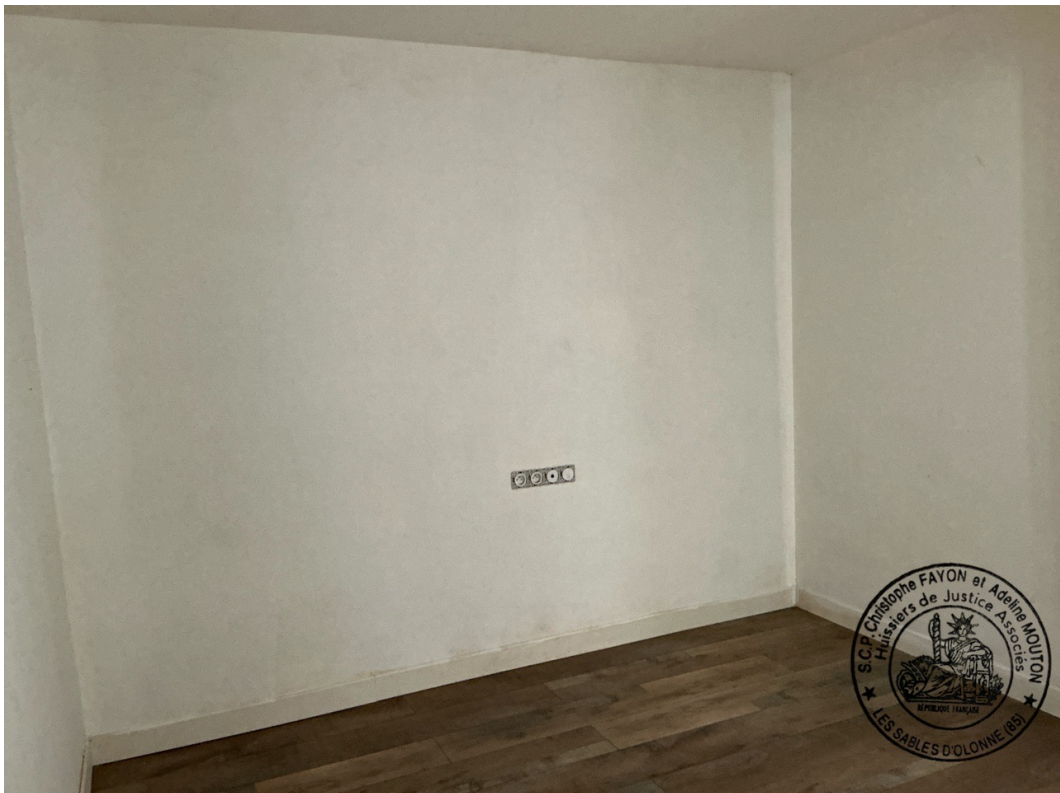
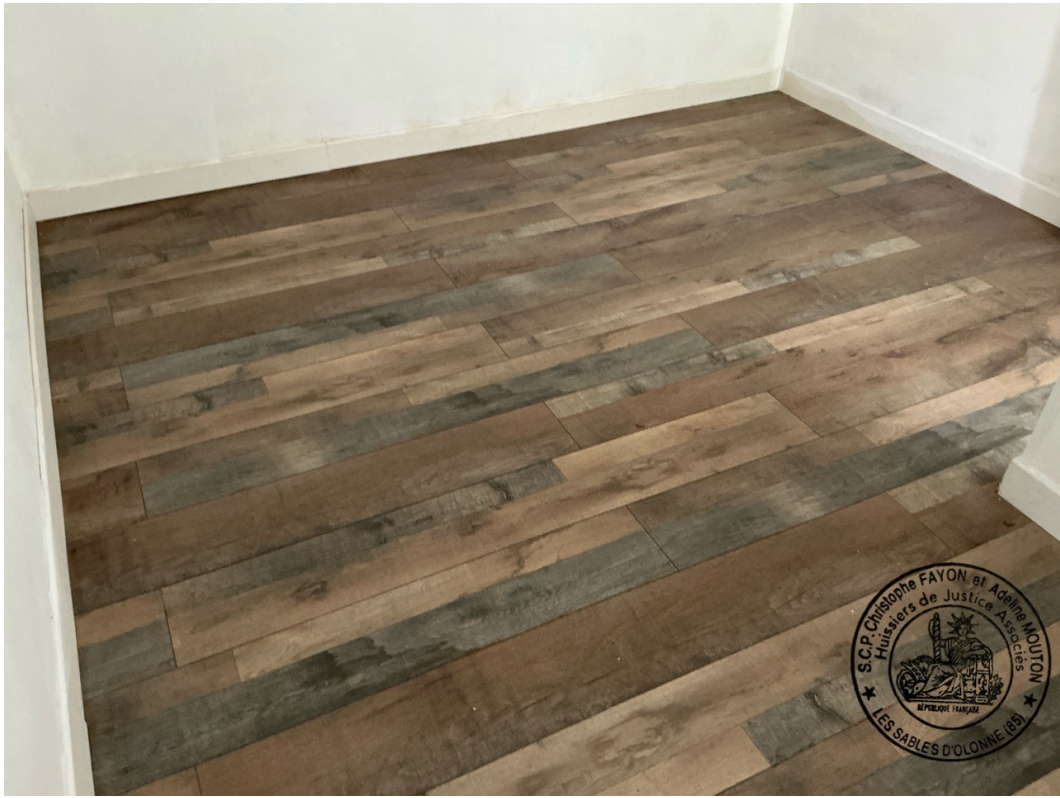
Une première pièce sans fenêtre à usage de bureau avec ouvertures (sans fenêtres) vers le couloir. Le sol est identique à celui du séjour en bon état général. Plinthes en bois peintes en blanc en état d'usage. Murs et plafond peints en blanc avec traces et démarcations ; en pied de mur, présence en transparence de traces grisâtres, noirâtres caractéristiques d'humidité et de moisissures. Un point lumineux en bon état. Prises et interrupteurs en bon état (un cache manquant). Absence de radiateur.

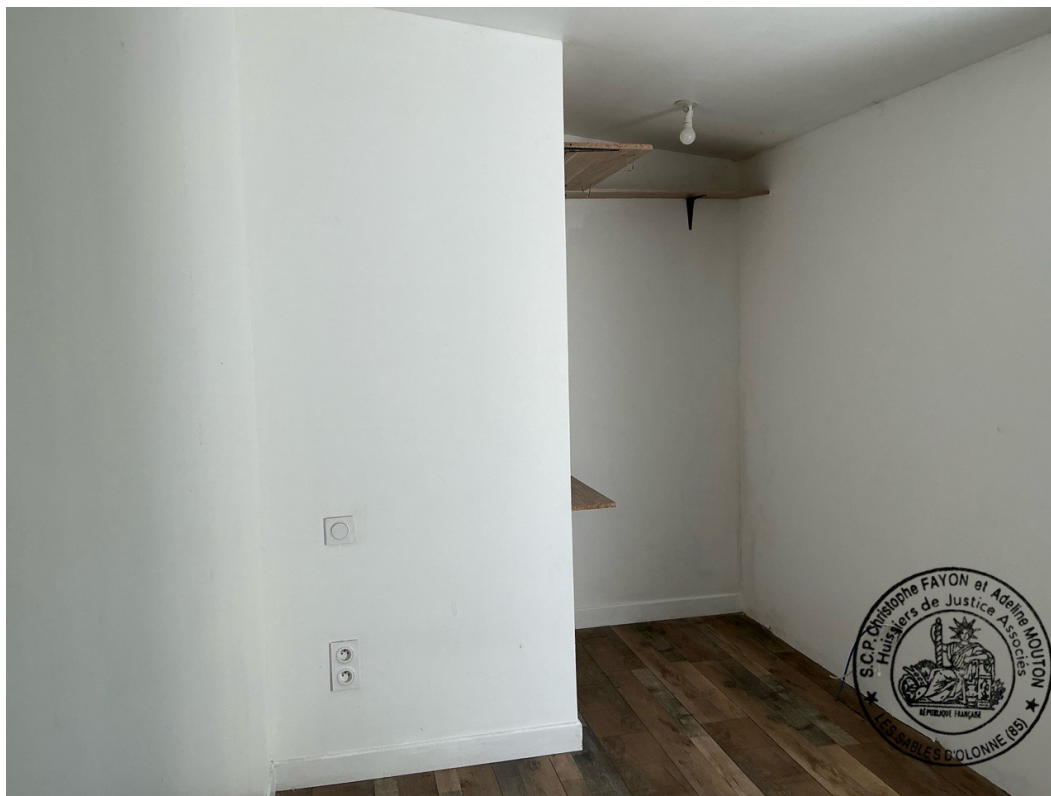
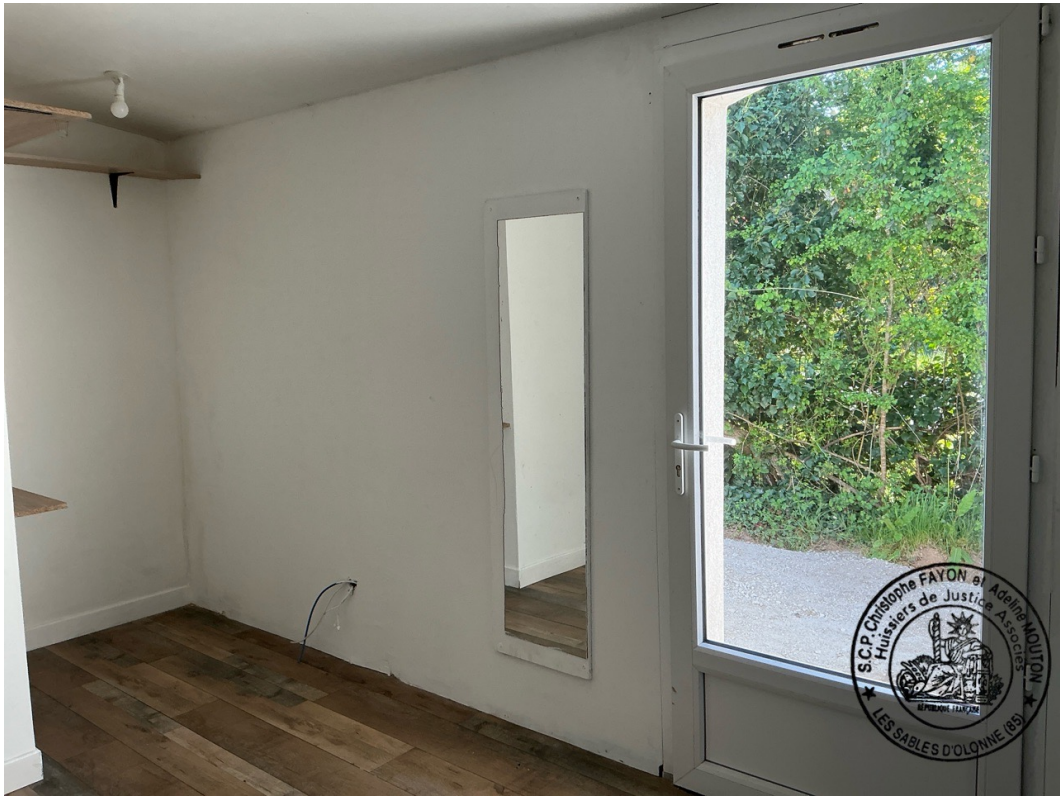
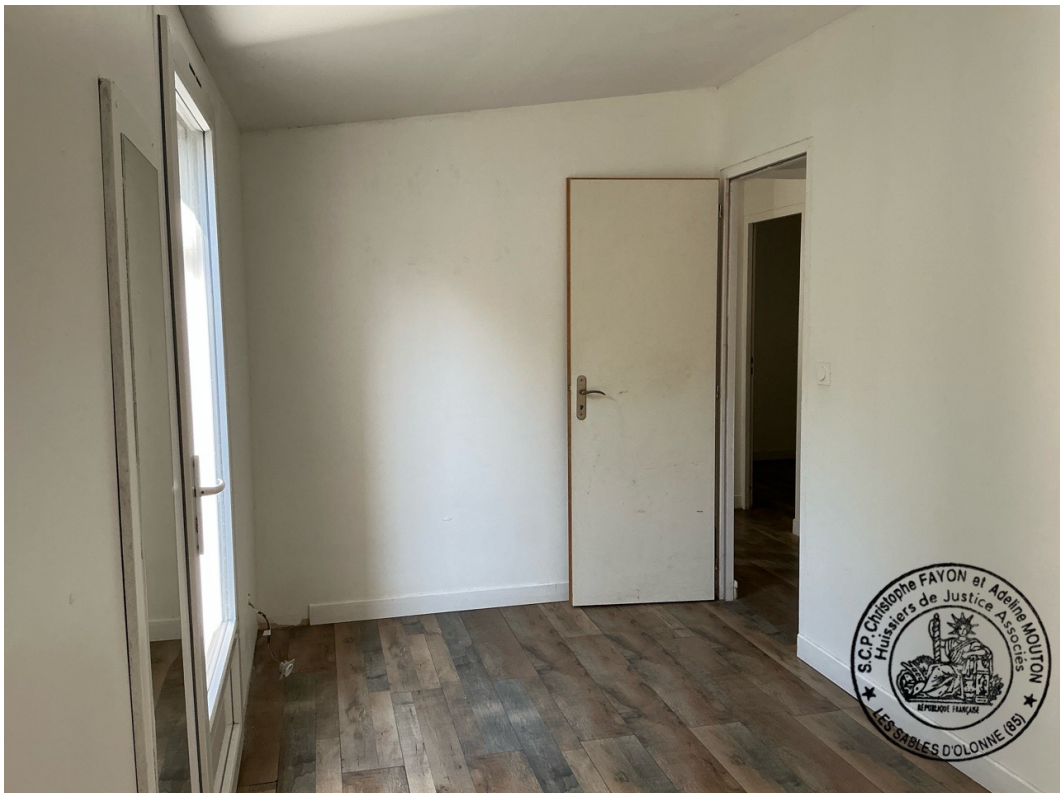
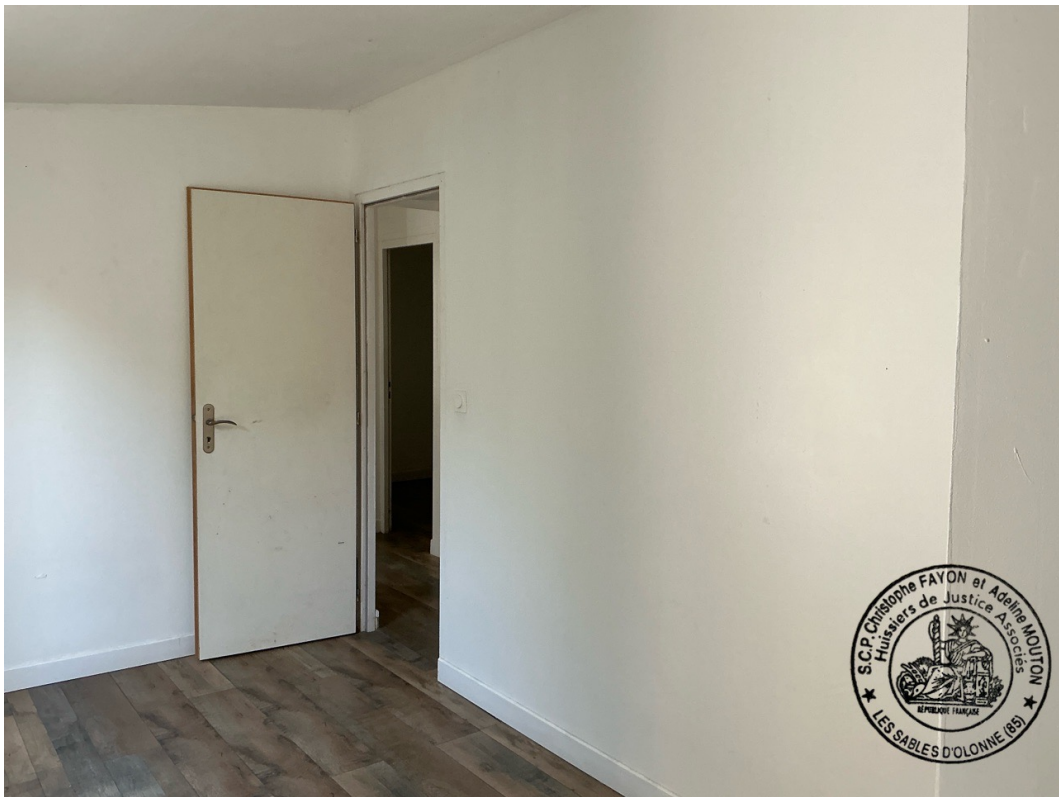
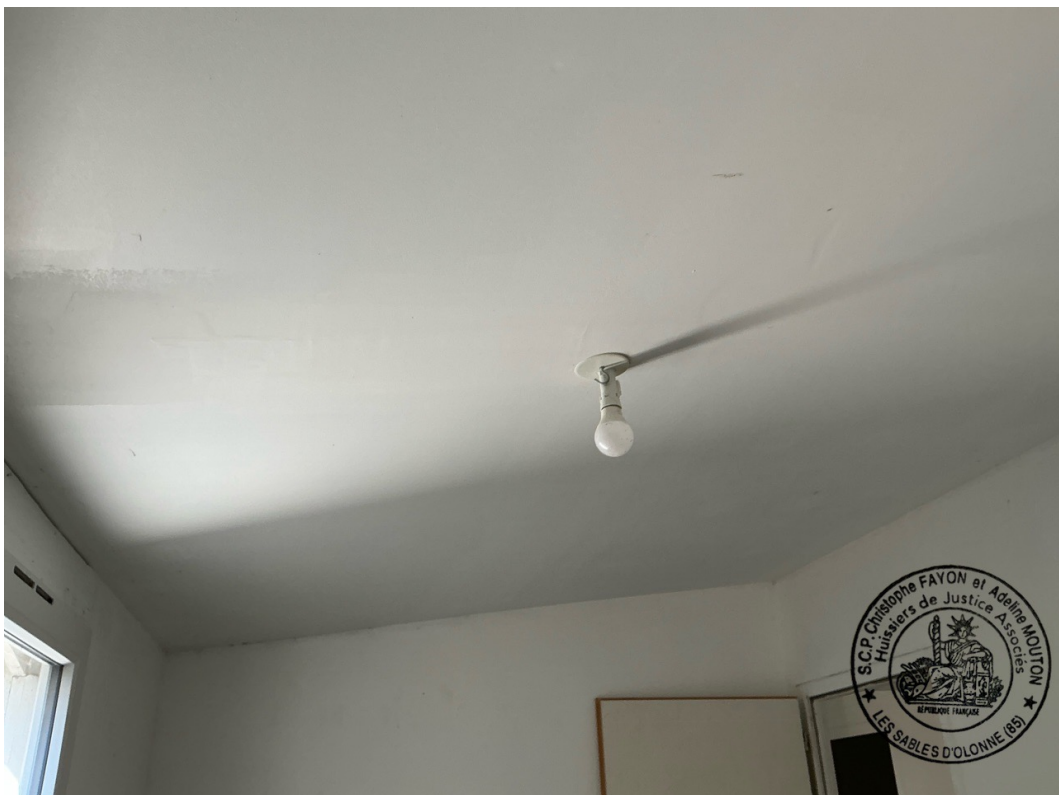
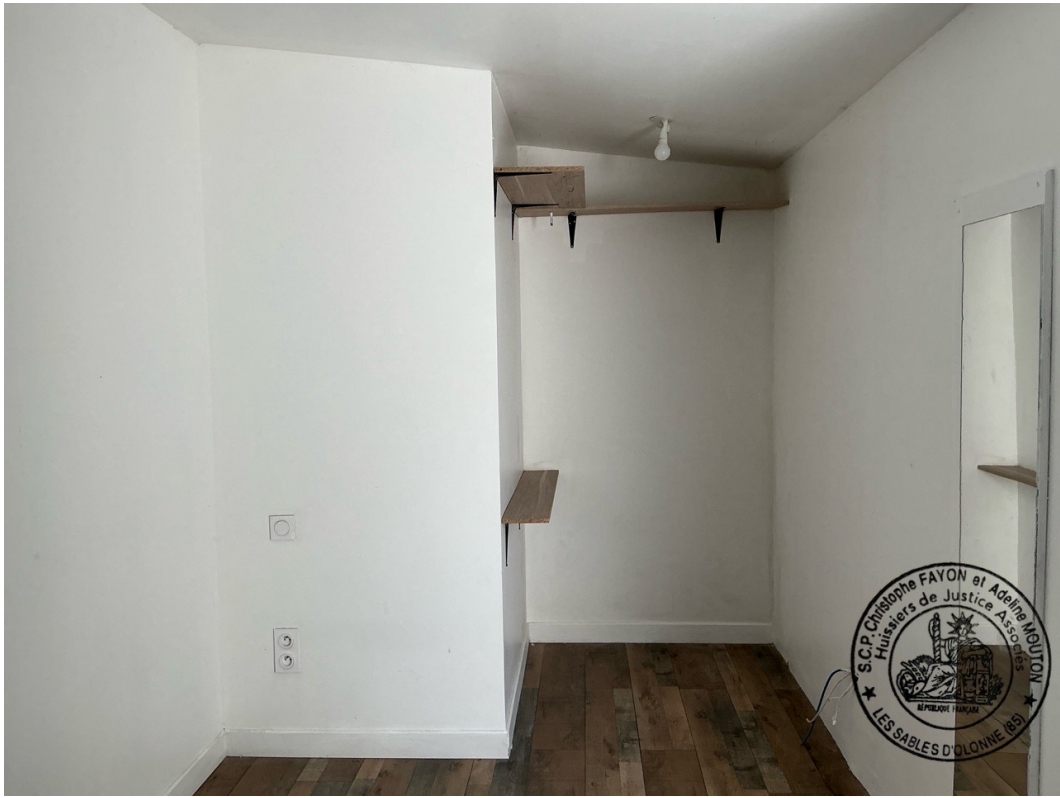
Porte de communication non peinte. Sol recouvert du même revêtement que celui du séjour et couloir, en bon état général. Plinthes en bois partiellement posées. Murs et plafond peints en blanc en état d'usage traces et démarcations. Deux point lumineux en bon état état. Une porte vitrée donnant en façade avant de la maison, l'ensemble d'aspect neuf. Prises et interrupteurs en bon état général. Un fil électrique pendant, sortant du mur. Un miroir collé. Absence de radiateur.
