# PROCES VERBAL DE DESCRIPTION

**JEUDI DIX AVRIL  
DEUX MILLE VINGT CINQ  
à 09 heures 00**

LES QUATRE ROUTES

85540 LE GIVRE

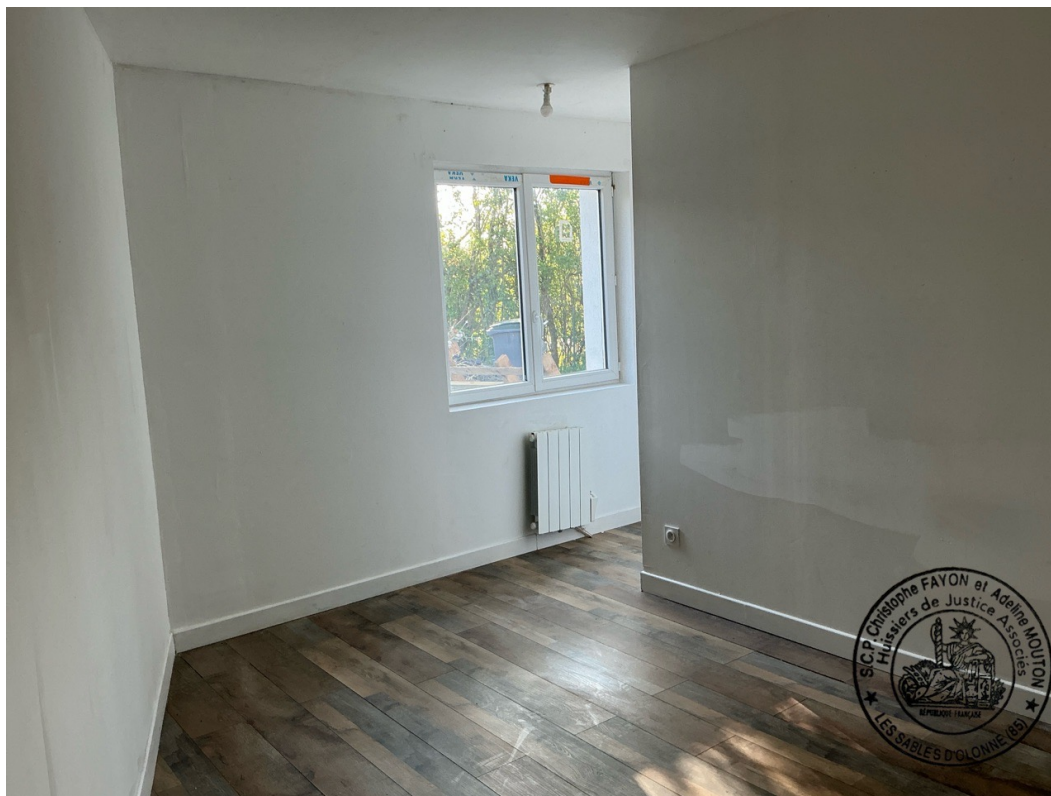
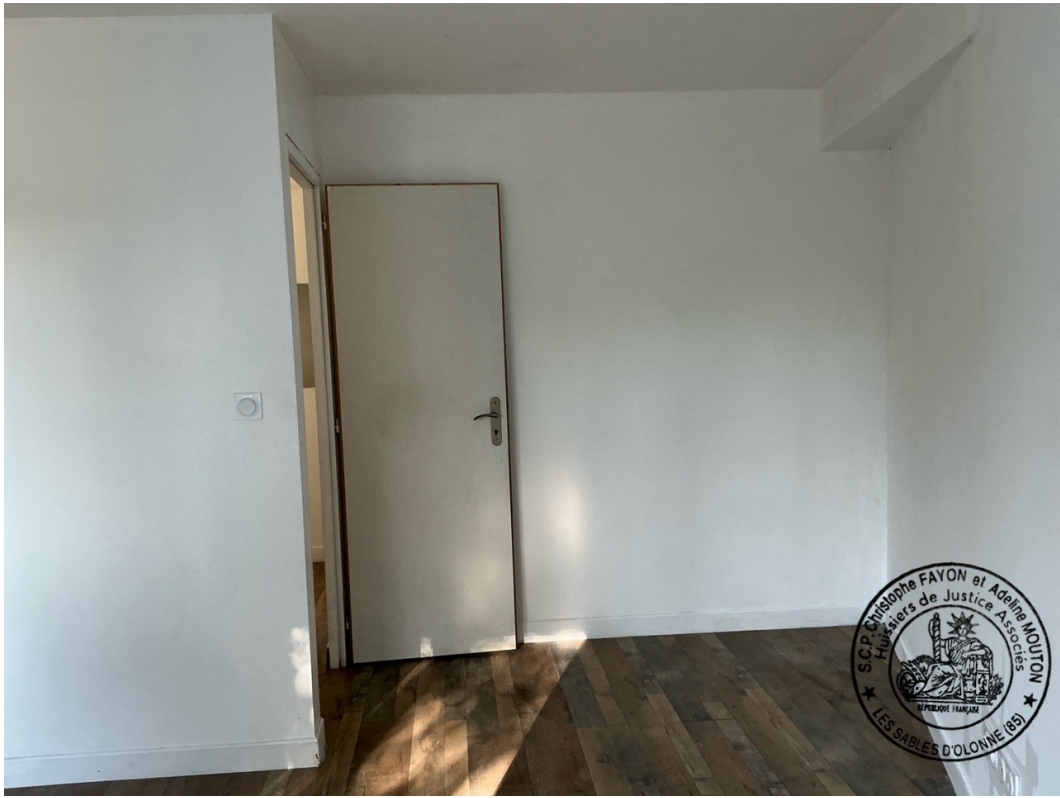
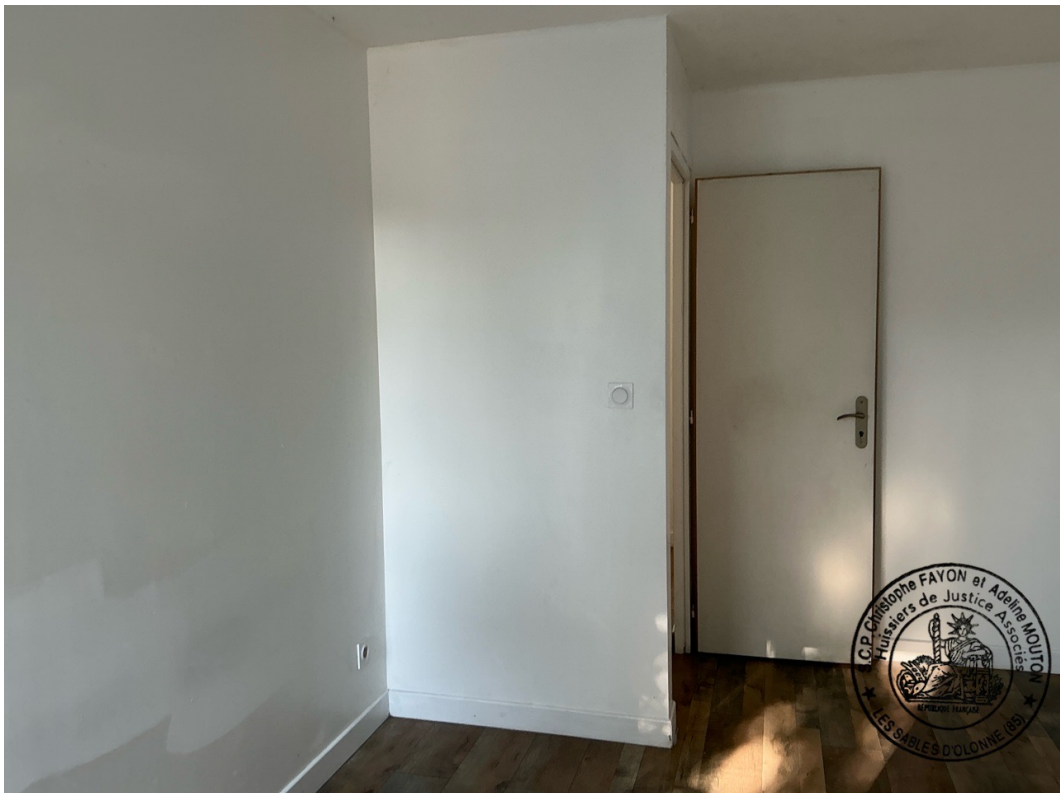
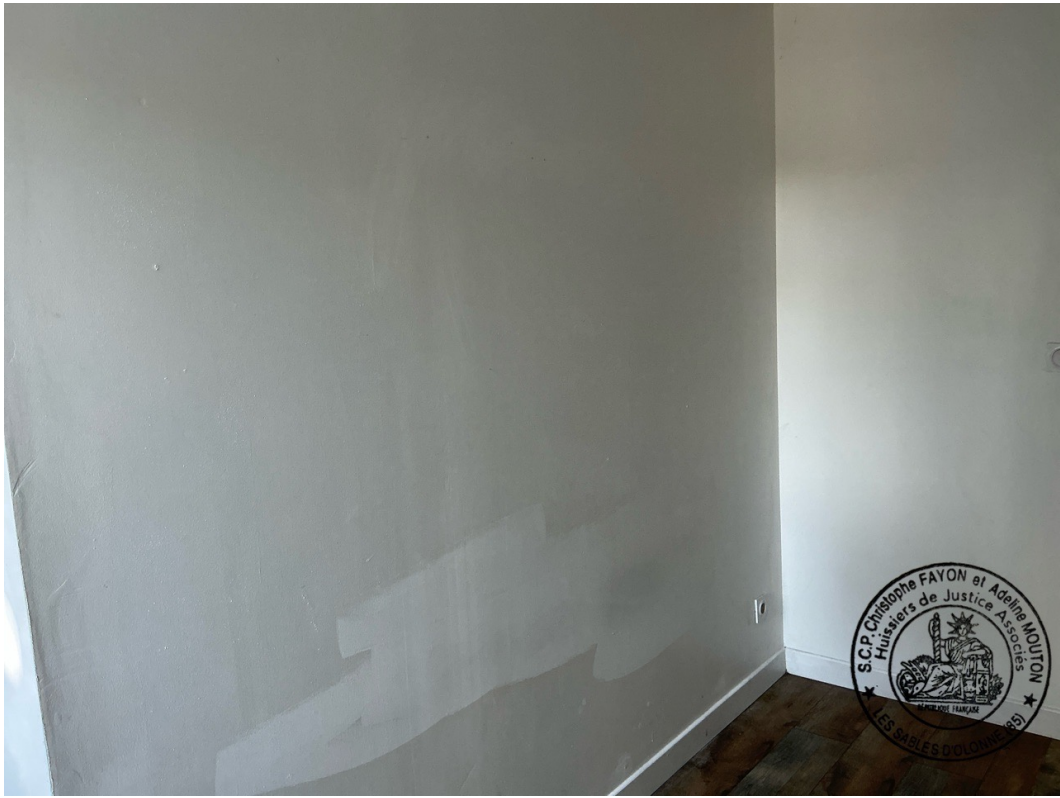
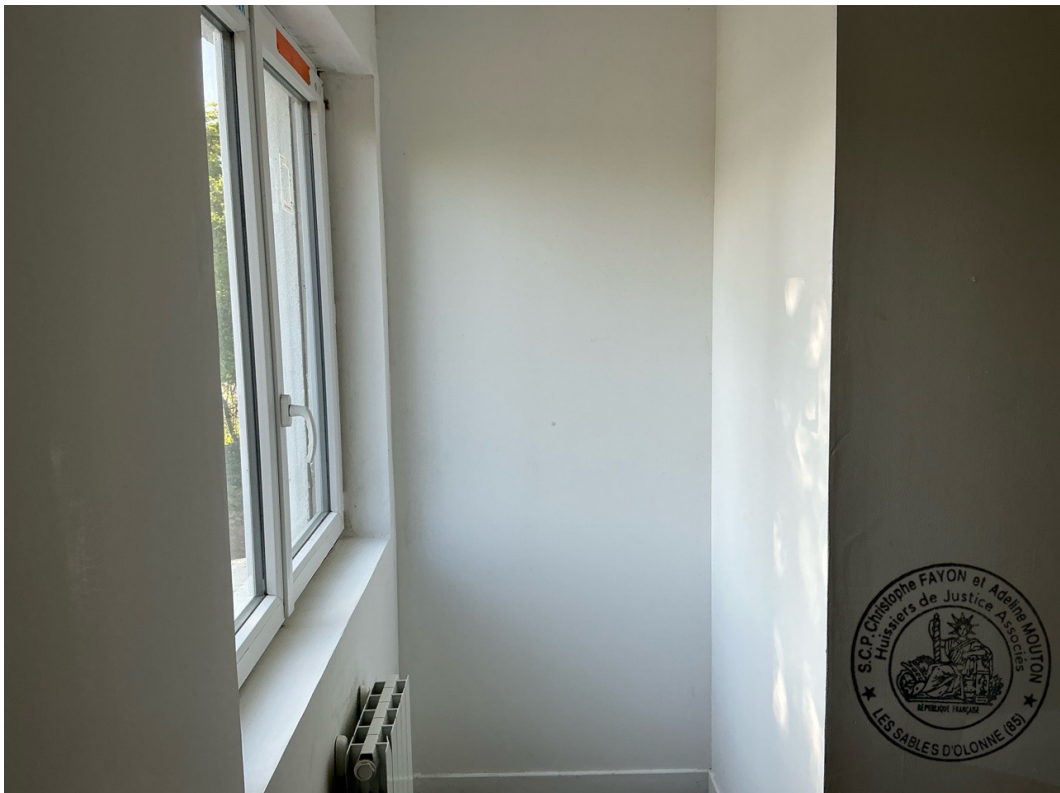
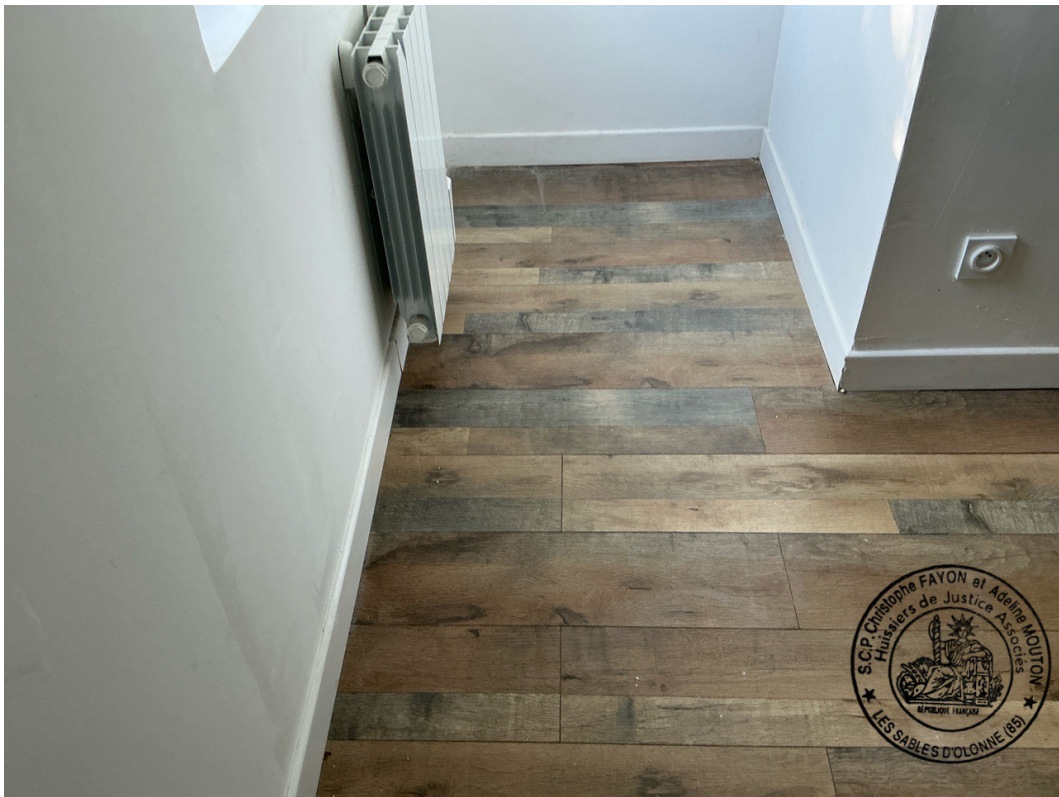
Porte de communication non peinte. Sol recouvert du même revêtement que celui du séjour et du couloir en bon état. Plinthes bois peintes en blanc en bon état. Murs et plafond peints en blanc avec importantes traces et démarcations. Points lumineux en bon état. Une fenêtre donnant sur le mur de façade droit en très bon état et d'aspect récent. Prises et interrupteurs en bon état général. Un radiateur mural.
