PROCÈS-VERBAL DE DESCRIPTION IMMOBILIÈRE

Je me suis déplacé ce jour à 14h30 au 2, rue des Côteaux aux EPESES (85), où j'ai dressé le présent procès-verbal de description.

Il s'agit d'une maison bâtie à flanc de côteau, sur un sous-sol, un RDC et un étage. Le terrain est entièrement clôt. La maison confronte la route menant à Mallièvre, face à la Sèvre, et a longtemps été occupée par un bar.

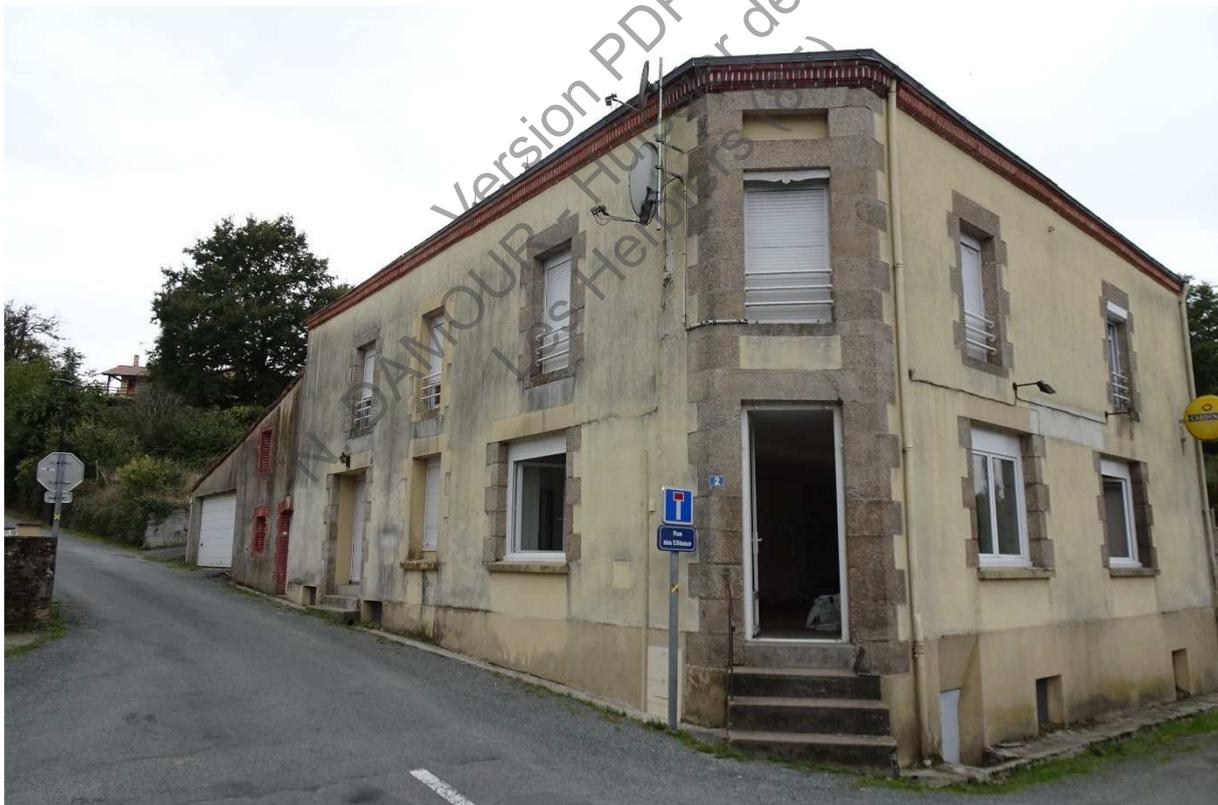
Ravalements en mauvais état.

Couverture ardoises en bon état sur la maison principale ; vétuste (ardoises) sur le bâtiment intermédiaire ; en bon état apparent (tuiles) sur garage et partie arrière de la maison. Zinguerie à revoir.
