# **PROCÈS-VERBAL DE DESCRIPTION IMMOBILIÈRE**

**Je me suis déplacé ce jour à 15h00 au 1, lieudit La Braudière à VENANSAULT (85), où j'ai dressé le présent procès-verbal de description.**

Ces biens correspondent à une maison de forme principale en L, avec piscine, sur vaste parcelle.

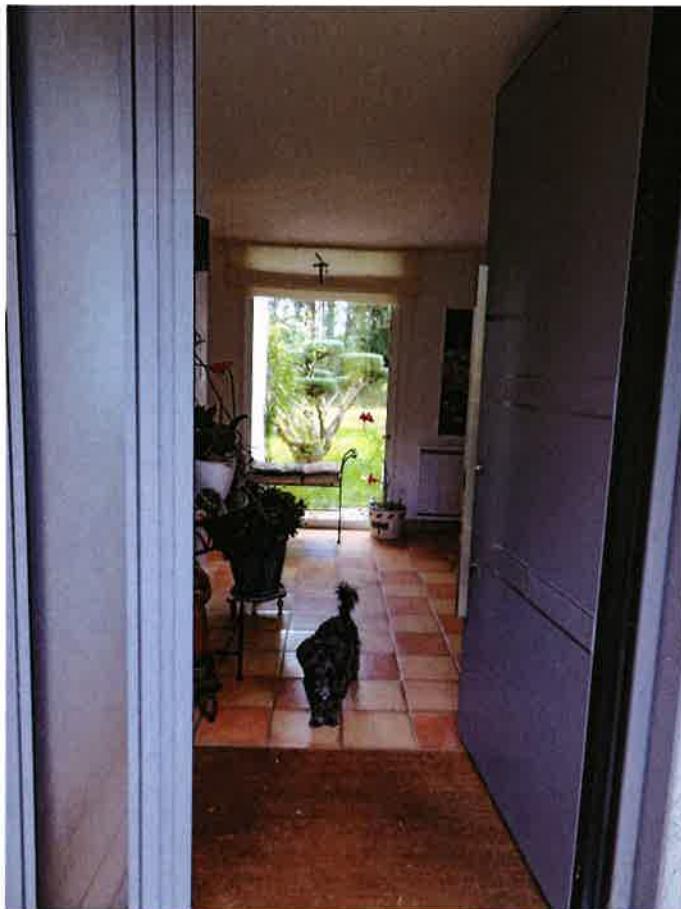
### Entrée

Enduit gratté en bon état général ; traces d'humidité (pont thermique) autour des menuiseries.

Peinture blanche endommagée par des traces d'humidité en périphérie.

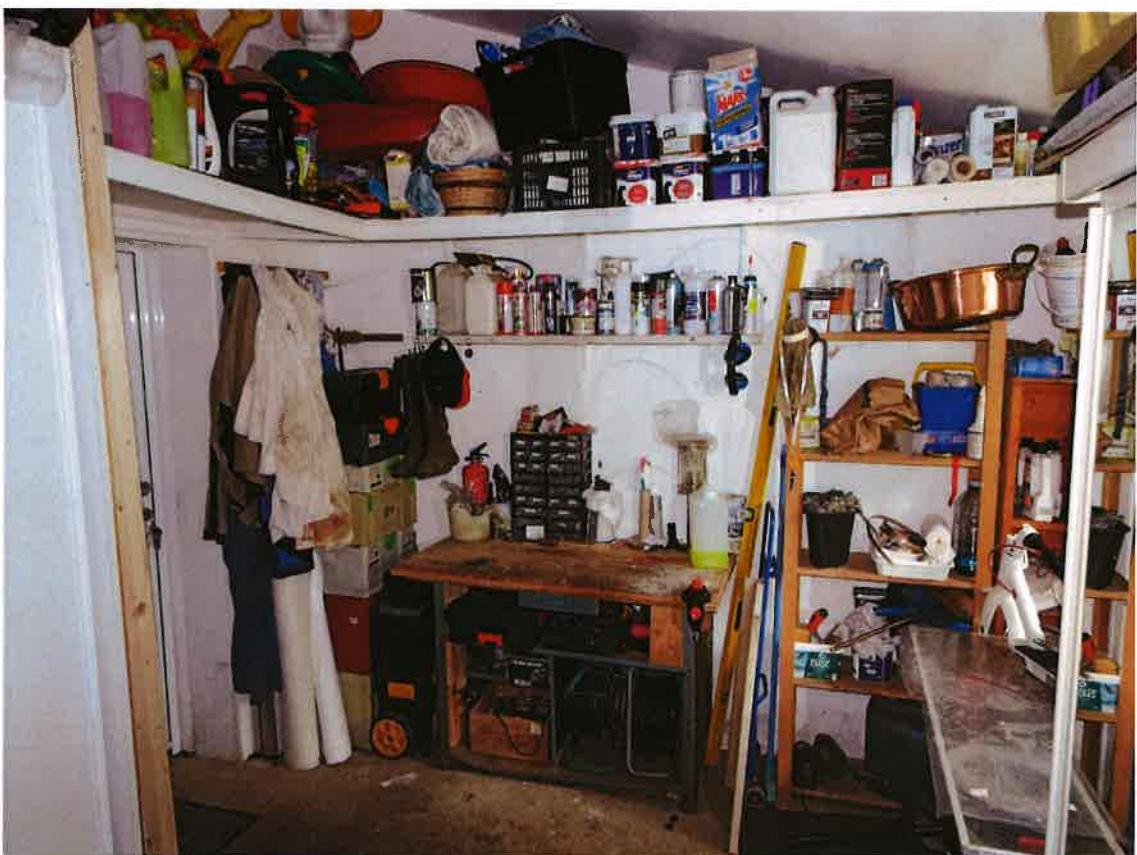
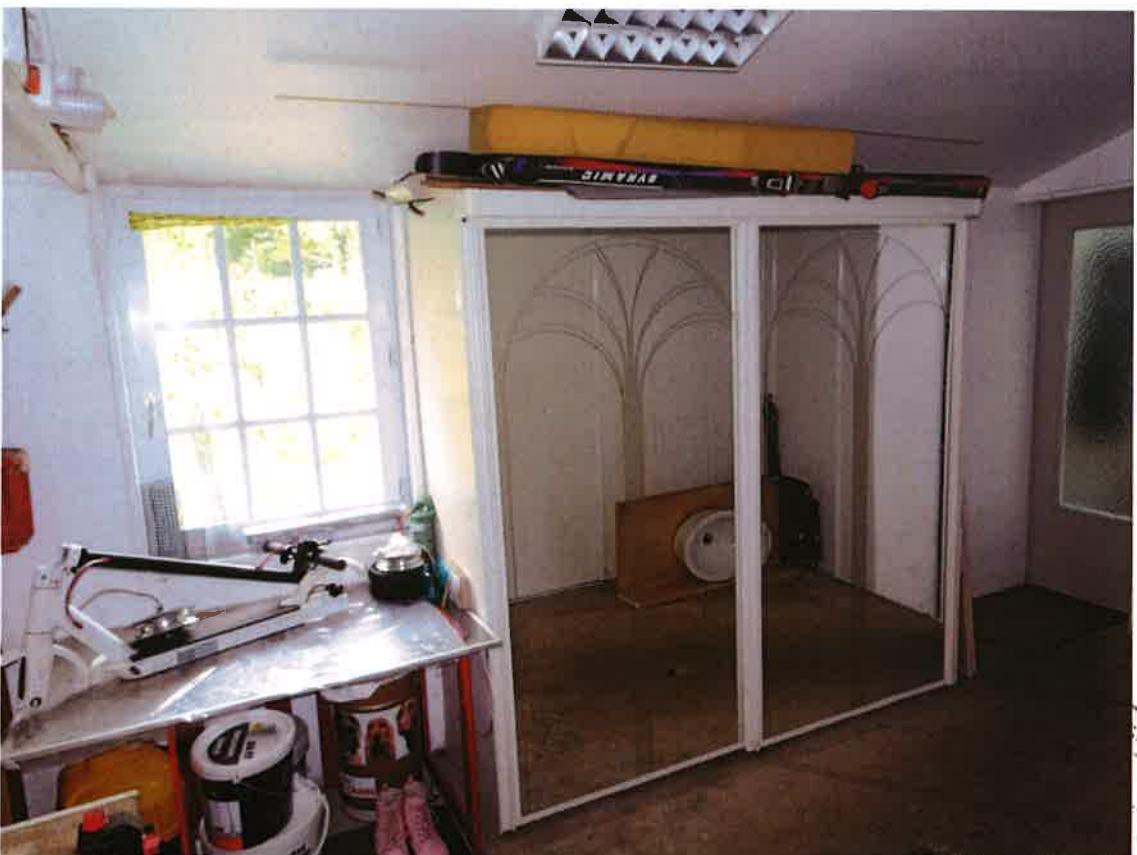
**Garage**

Aménagé sous un auvent en charpente bois adossé à la façade Ouest.  
Non clos (zone située au-dessus de la ferme du pignon laissée ouverte).  
Un portail basculant, cadre alu, remplissage lames de bois.  
Une porte d'accès au jardin, menuiserie bois, en état de fonctionnement.

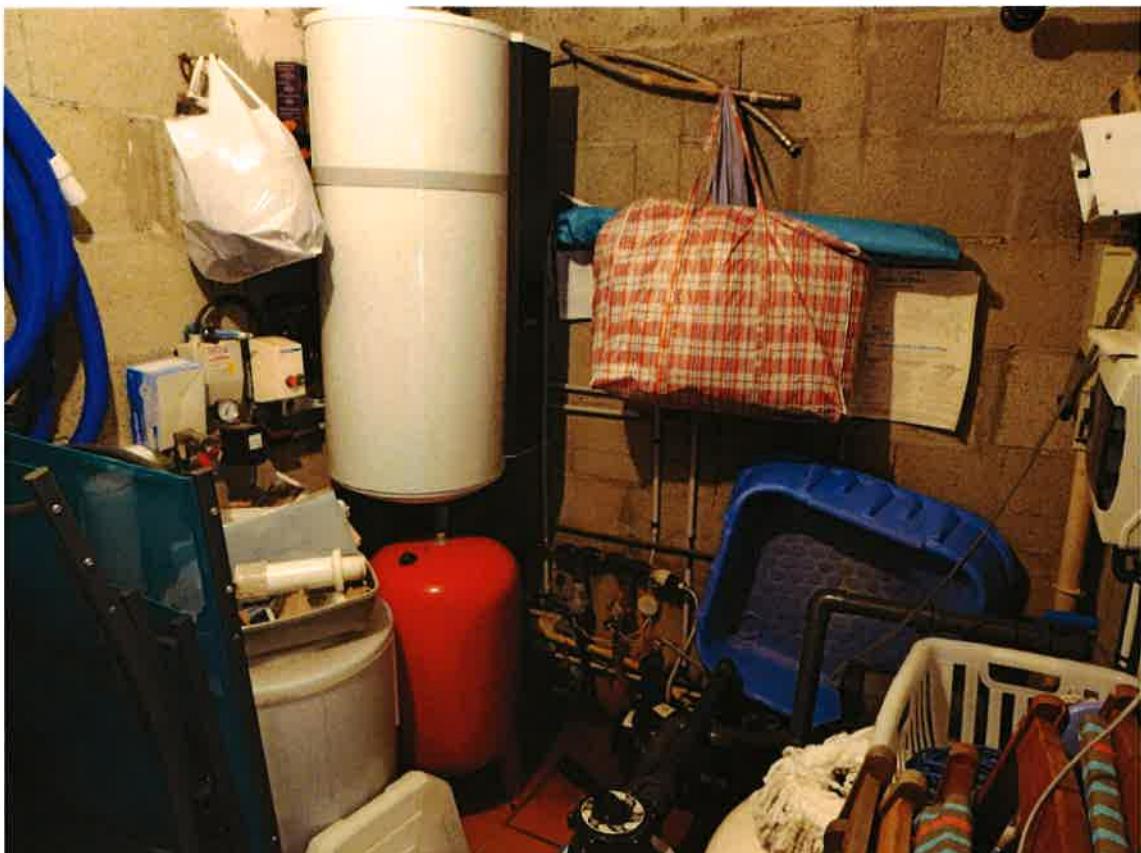
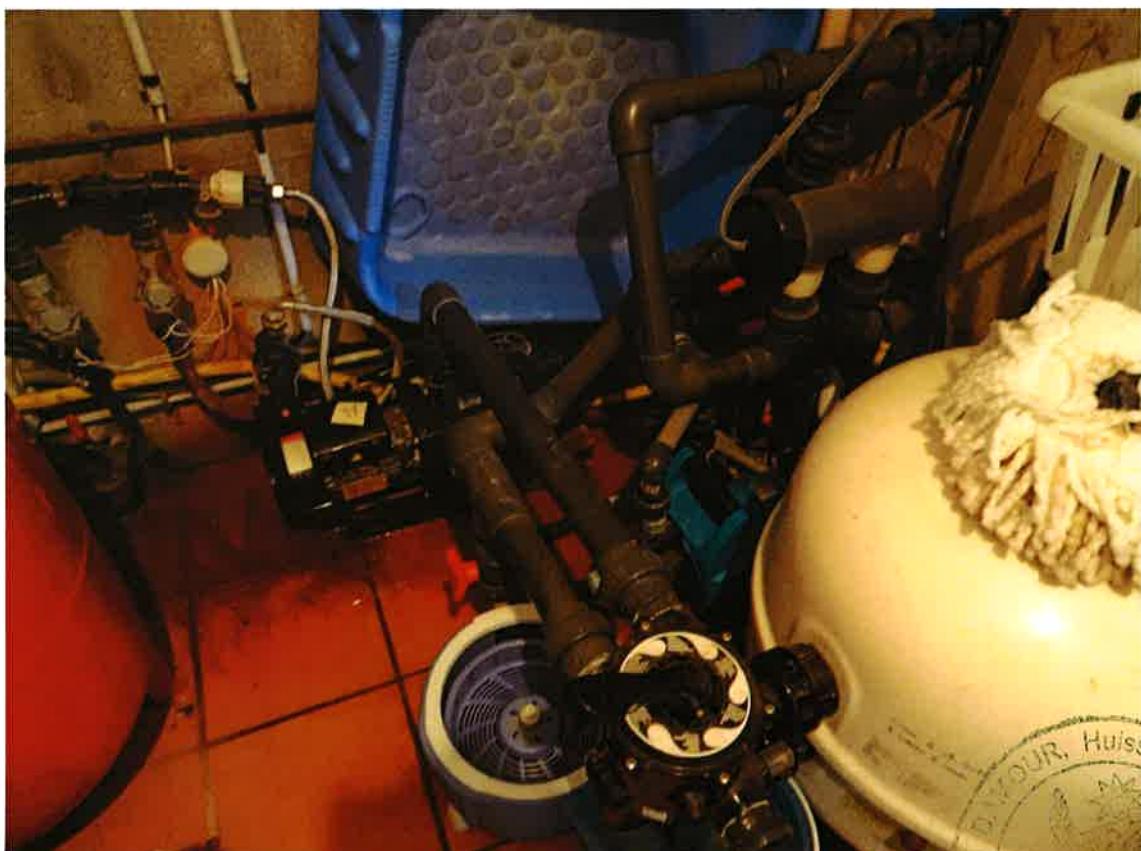
**Piscine**

Plages bois en périphérie immédiate ; quelques lames tuilées.  
Bassin rectangulaire de 5,5 m X 11 m - Profondeur maxi : 1,45 m.  
Liner de couleur gris foncé en bon état général.  
Deux buses de refoulement et deux skimmers sur les petits côtés.  
Couverture bâche à bulles solaire, sur enrouleur manuel.  
Pas de sécurisation du bassin.

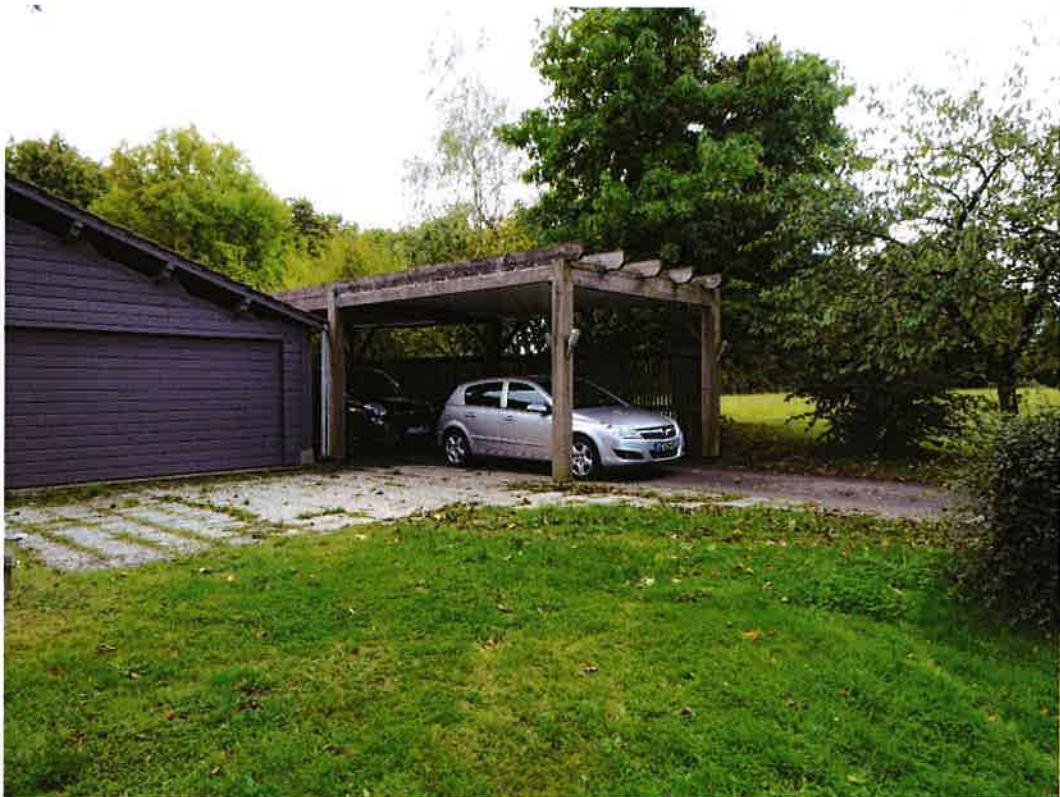
Dalles de gravillons lavés cassées devant le portail du garage.

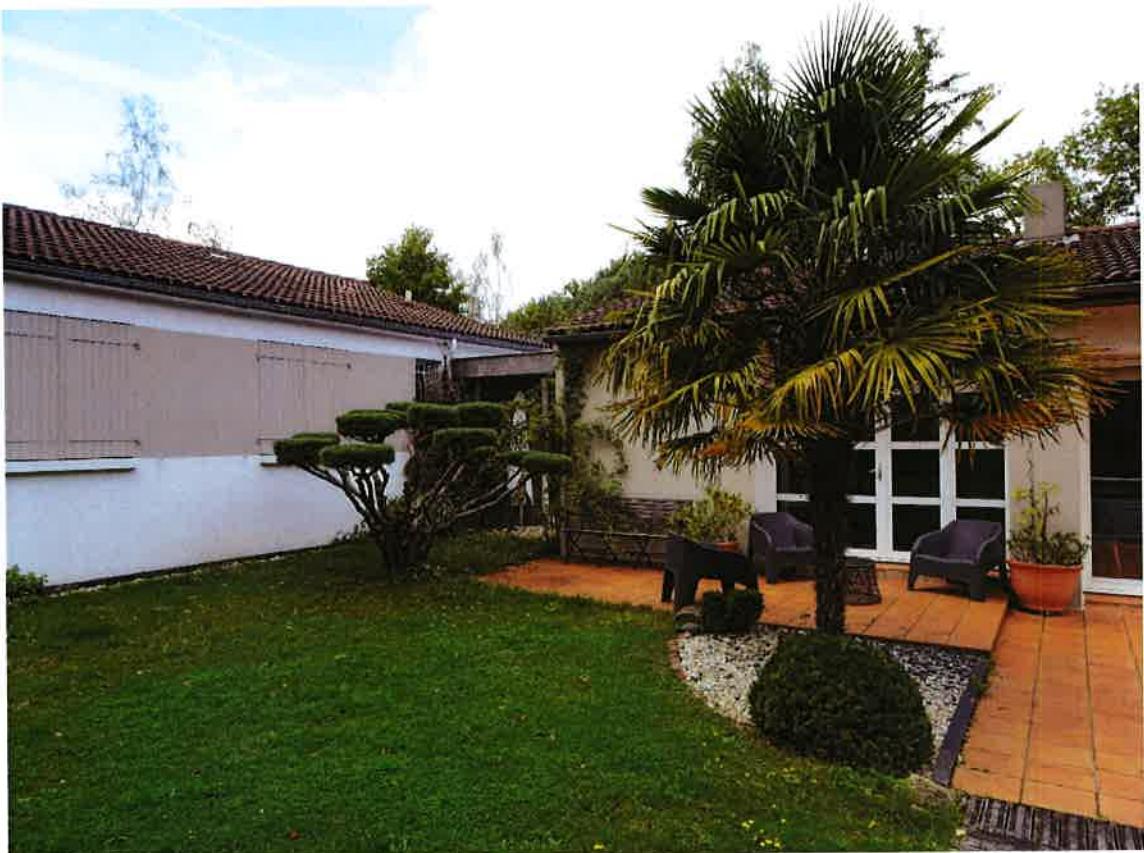
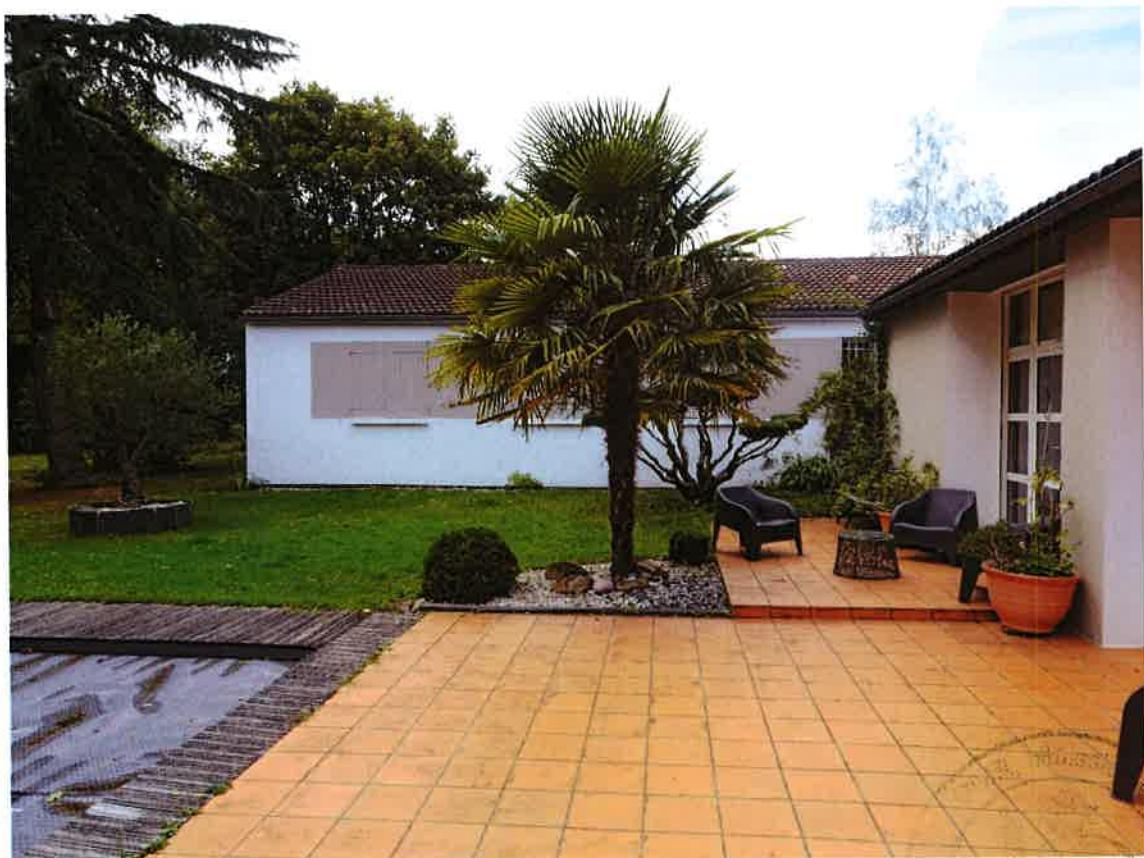
Pignon Sud (Nuit) : enduit usagé.

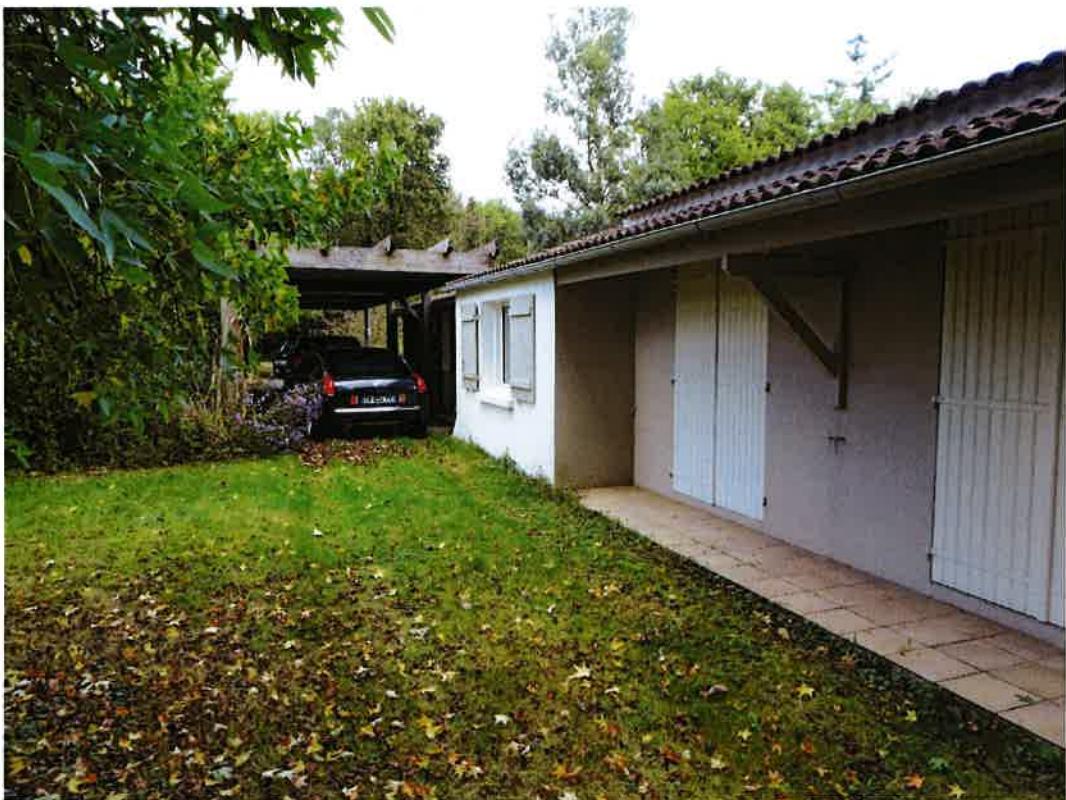
Façade garage : dissimulée derrière de la végétation.

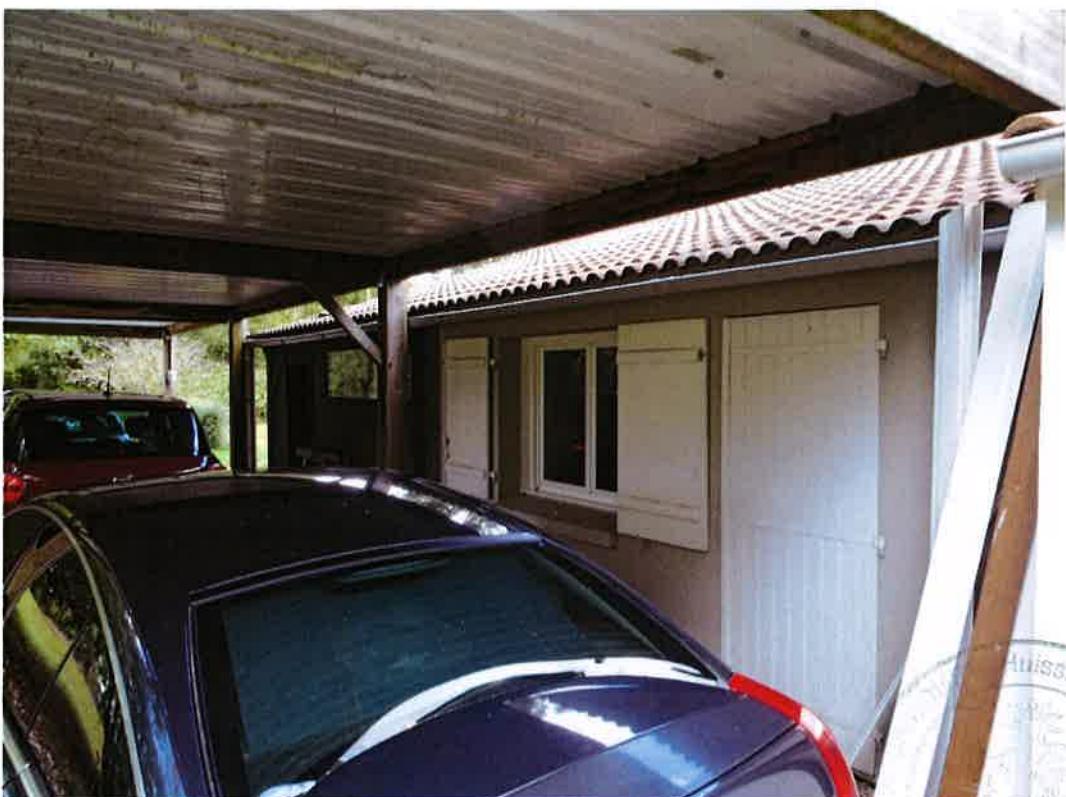
Façade porche entrée maison : dissimulée en partie basse par végétation ; en partie haute, ravalement en bon état général ; gouttière et descente d'EP (locaux de service) en zinc.

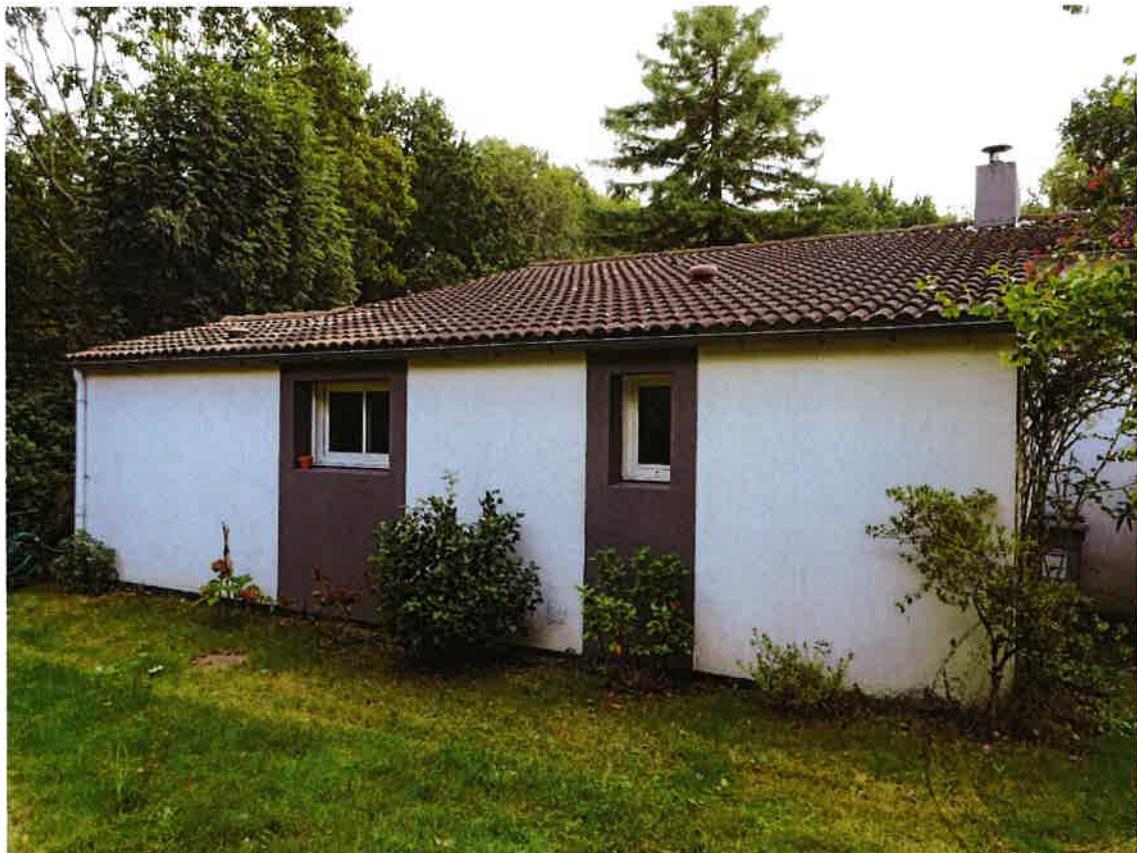
Façade Nord cuisine : peinture de ravalement en bon état général.

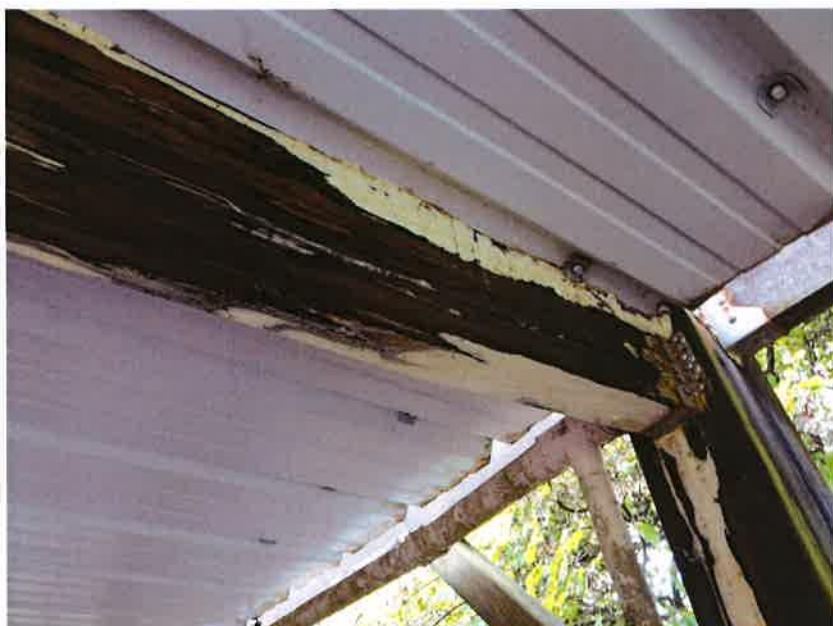
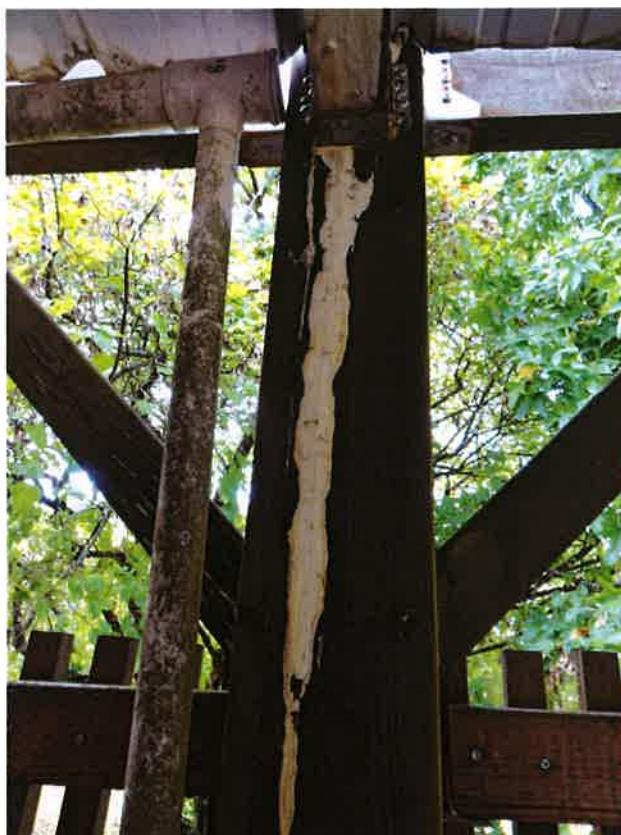
L'abri voiture est couvert de bacs acier sur charpente bois partiellement atteinte de pourriture blanche :
