PROCES VERBAL DE CONSTAT

Procès-verbal de constat descriptif

66, Rue de la Morinière 85220 COMMEQUIERS

PROCÈS-VERBAL DE DESCRIPTION IMMOBILIERE

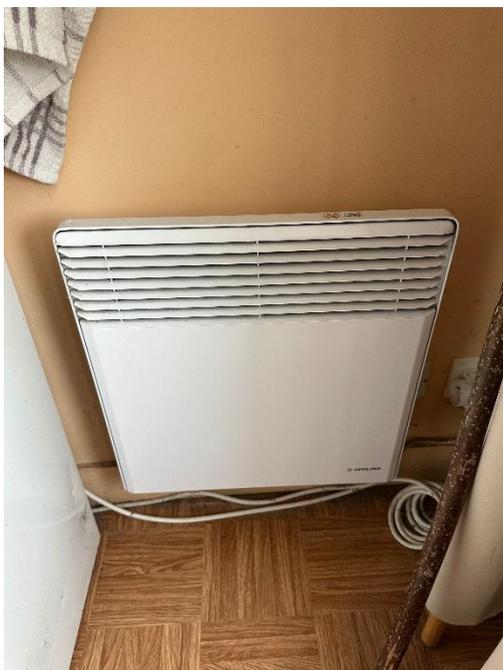
Réseau électrique et appareillage en place.
Interphone
Radiateur électrique en place

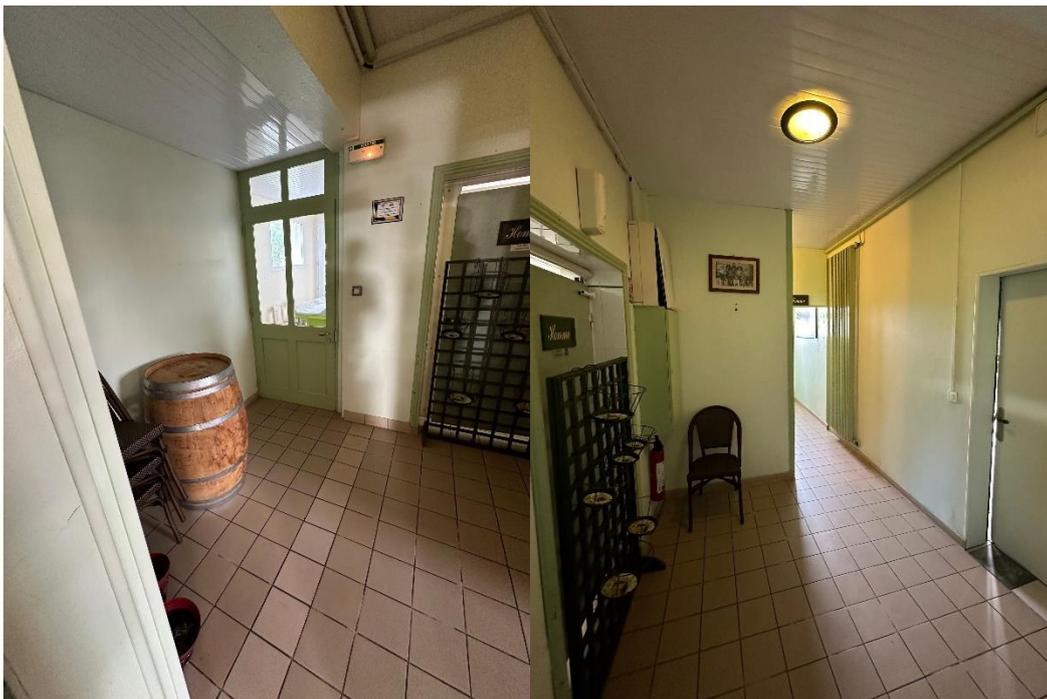
Point lumineux en place. Porte d'accès en bois, état d'usage.

Réseau électrique et appareillage en place.

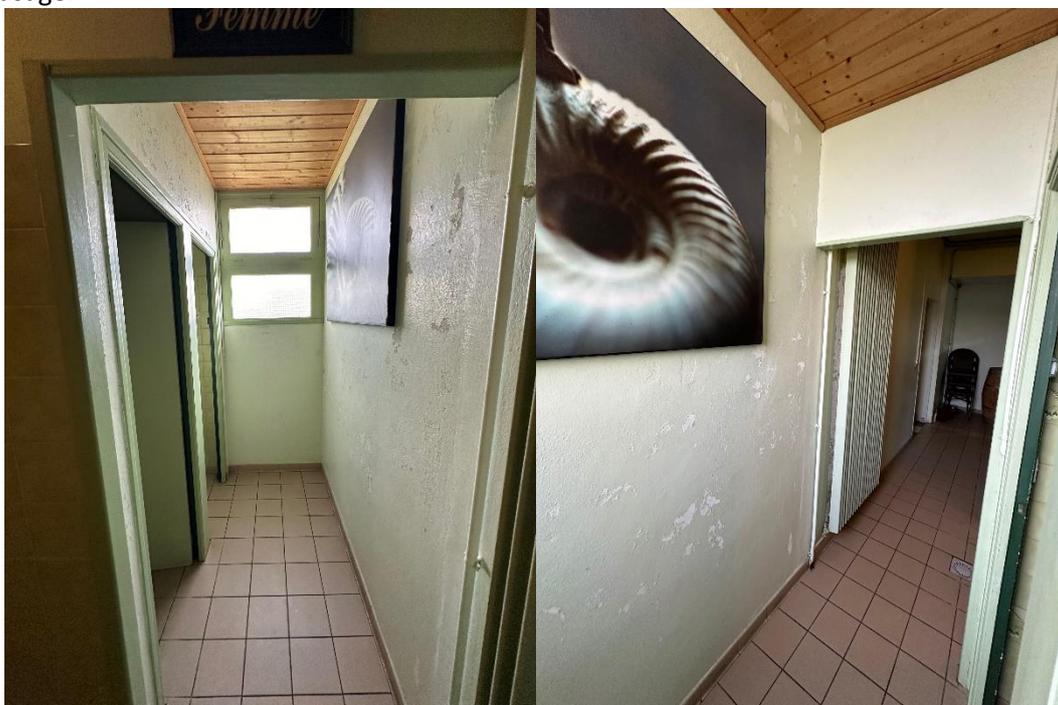
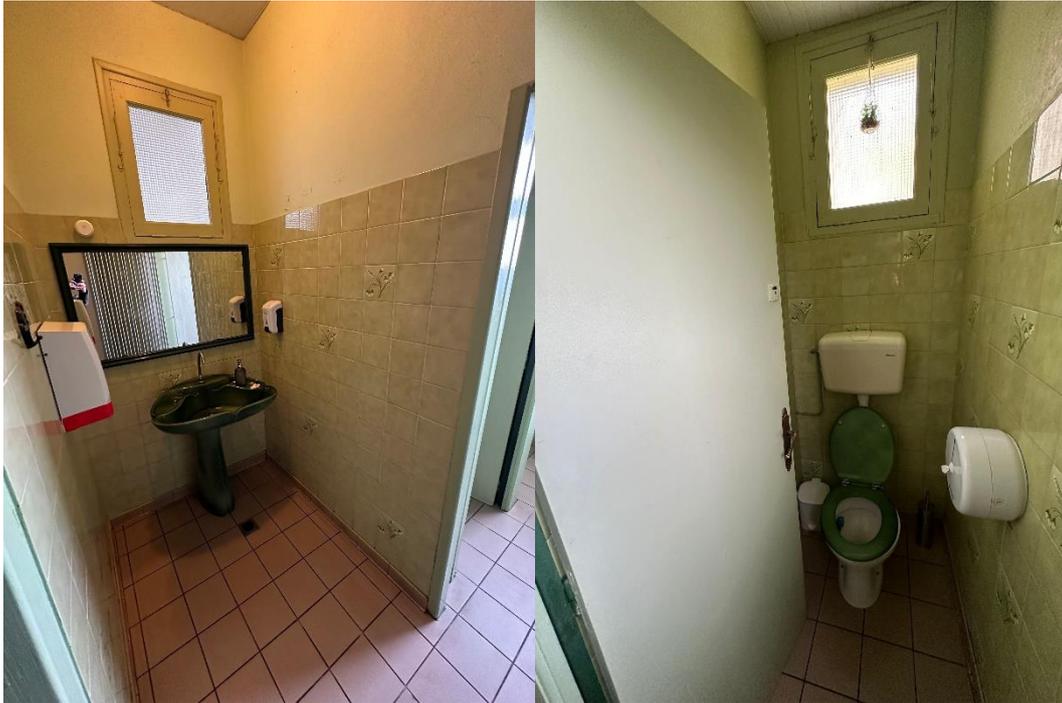
Toilettes Femmes :

Sol carrelage en état d'usage et plinthes assorties.

Murs faïencés et peints en état d'usage. Quelques traces noires éparses. Plafond lambris bois et PVC en état d'usage.

Porte d'accès doubles ouvrants extérieure vitrée en bois. Vétuste.
Point lumineux en place.
Réseau électrique et appareillage en place.
Un évier céramique et robinetterie en place.
Miroir en place
Portes d'accès toilettes individuels bois en place et en état d'usage.
Cuvettes et abatants en état d'usage. Système d'évacuation en état d'usage.
Fenêtres vitrées dans les toilettes en bois, vétustes.

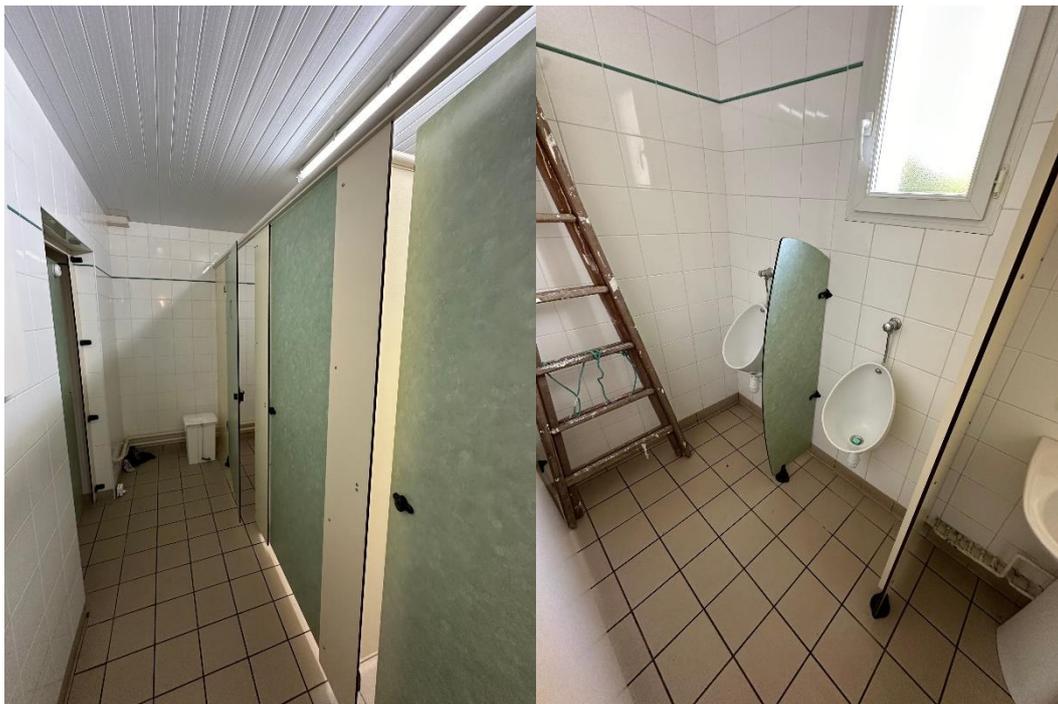
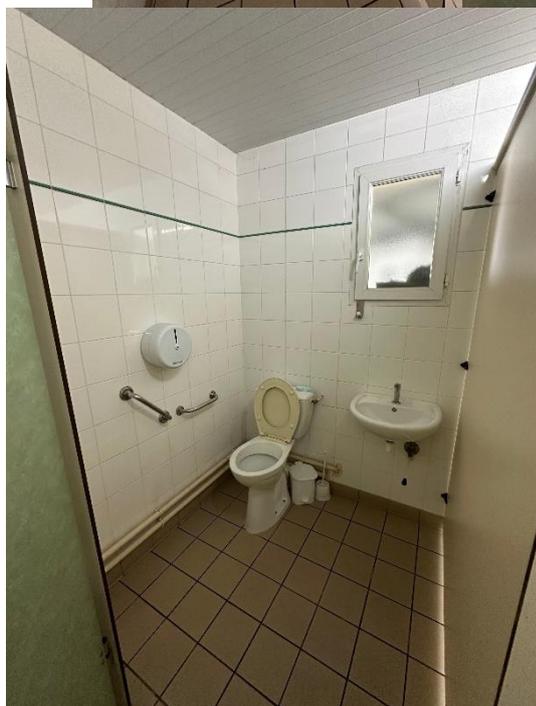
Toilettes Hommes :

Sol carrelage en état d'usage et plinthes assorties.
Murs faïencés en état d'usage. Quelques traces noires éparses. Plafond lambris PVC en état d'usage.

Porte d'accès doubles ouvrants extérieure vitrée en bois. Vétuste.
Points lumineux en place.
Réseau électrique et appareillage en place.
Un évier céramique et robinetterie en place. Toilettes PMR en place.
Portes d'accès toilettes individuels bois en place et en état d'usage.
Cuvettes et abatants en état d'usage mais vétustes. Système d'évacuation en état d'usage.
Fenêtres PVC vitrées dans les toilettes en bois, vétustes.

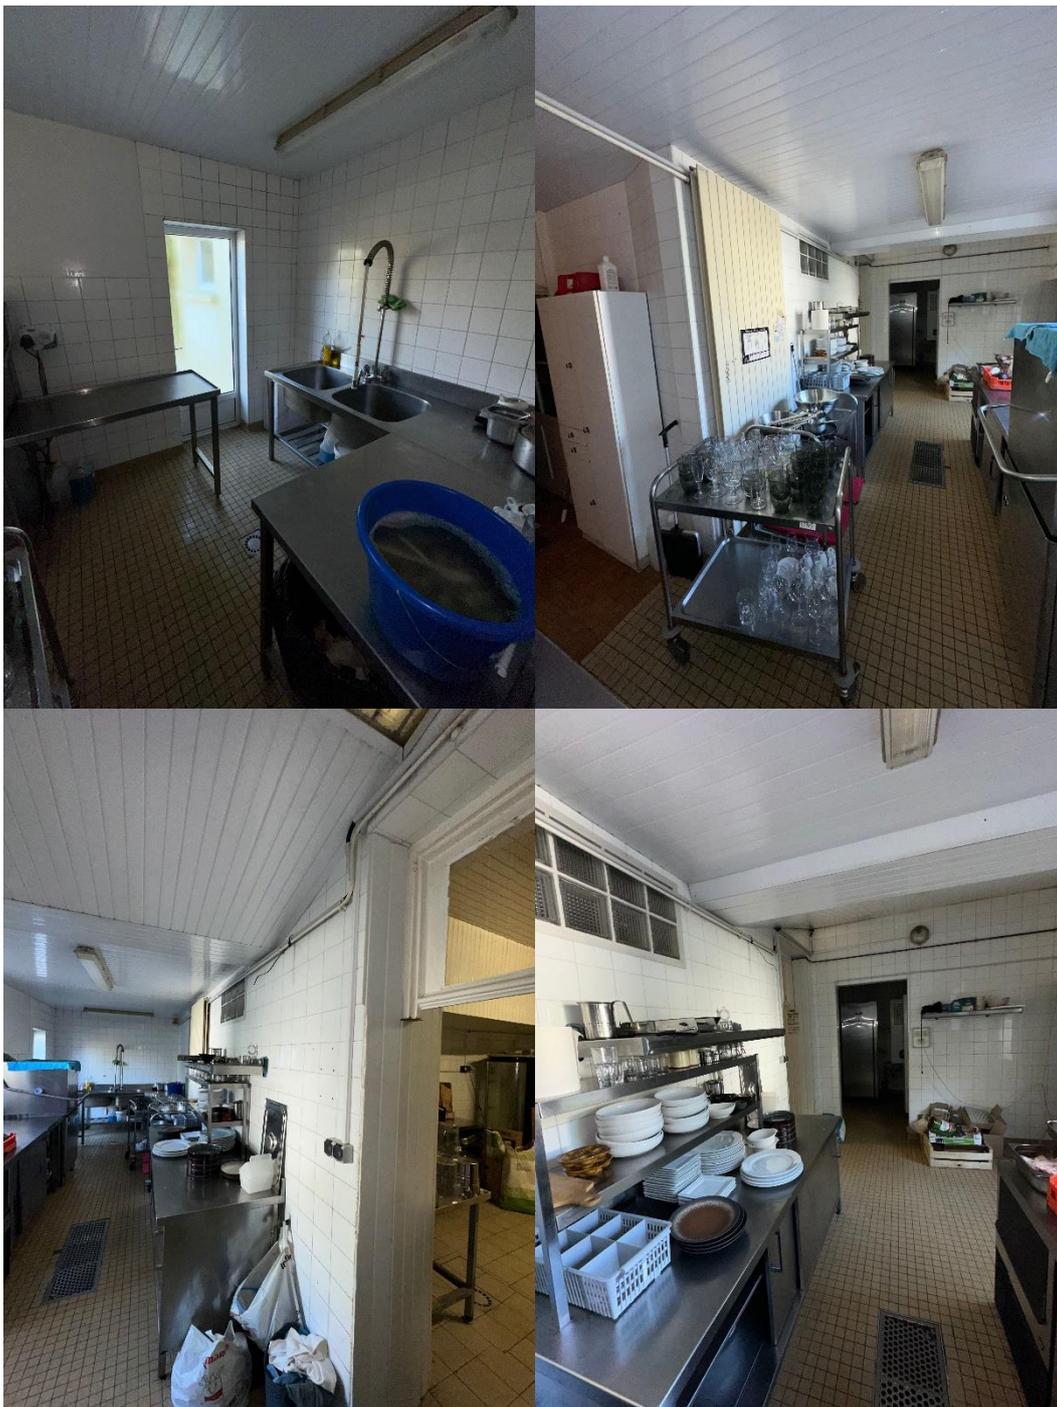
Salle de plonge :

Accès sol carrelage et faïencerie vétuste mais en état d'usage. Plafond lambris PVC en état d'usage. Réseau électrique et appareillage en place. Equipements et robinetterie INOX et métal. Néon en place. Accès extérieur par deux portes PVC vitrées en état d'usage. Une fenêtre PVC un ouvrant en état d'usage. Evacuation au sol en état d'usage.

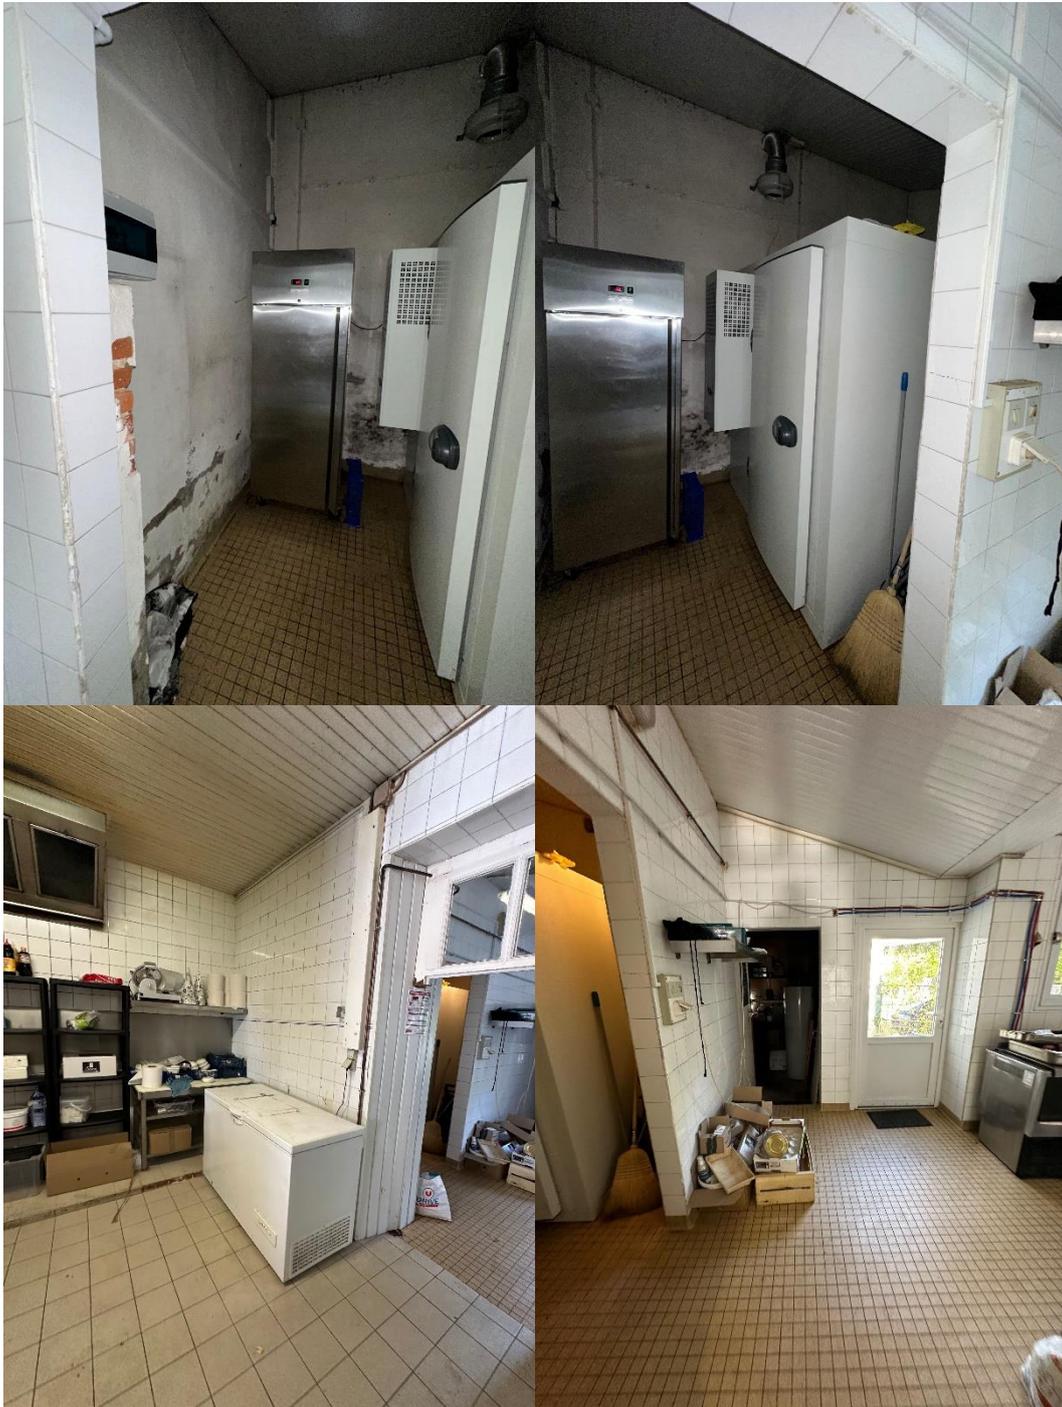
Sol carrelage et faïencerie vétuste mais en état d'usage. Plafond lambris PVC en état d'usage. Noircissement au plafond. Réseau électrique et appareillage en place. Accès extérieur par deux portes PVC vitrées en état d'usage. Une fenêtre PVC ouvrant en état

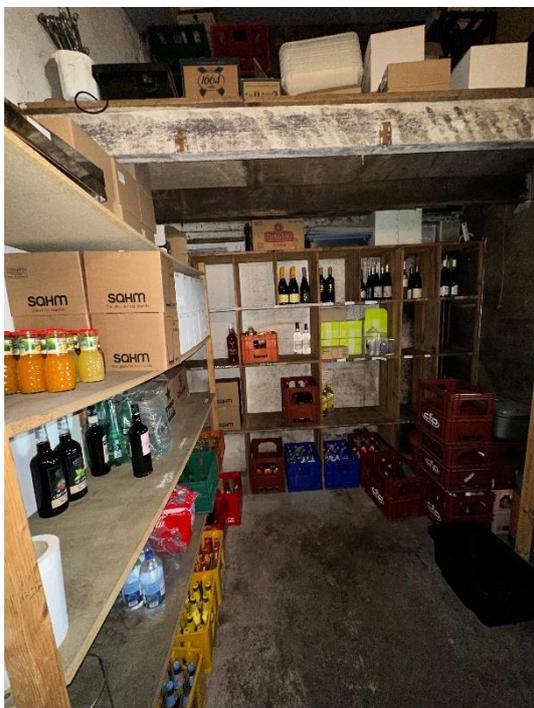
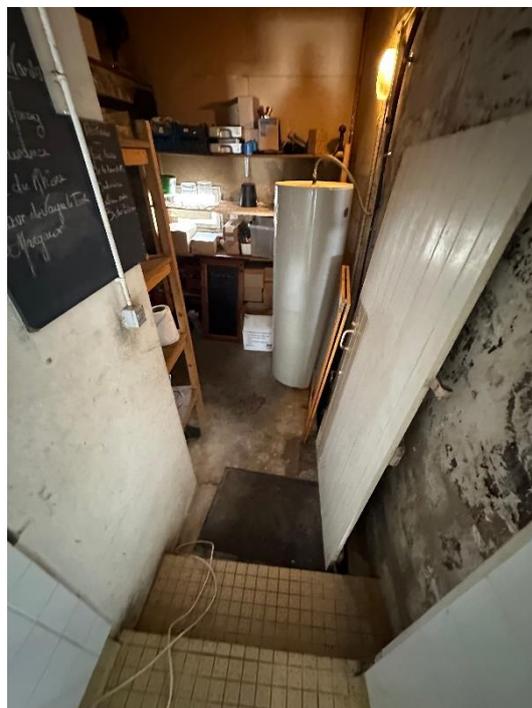
Zone stockage de boisson :

Sol béton, mur béton peint et lambris PVC vétuste et sale.
Un ballon d'eau chaude.

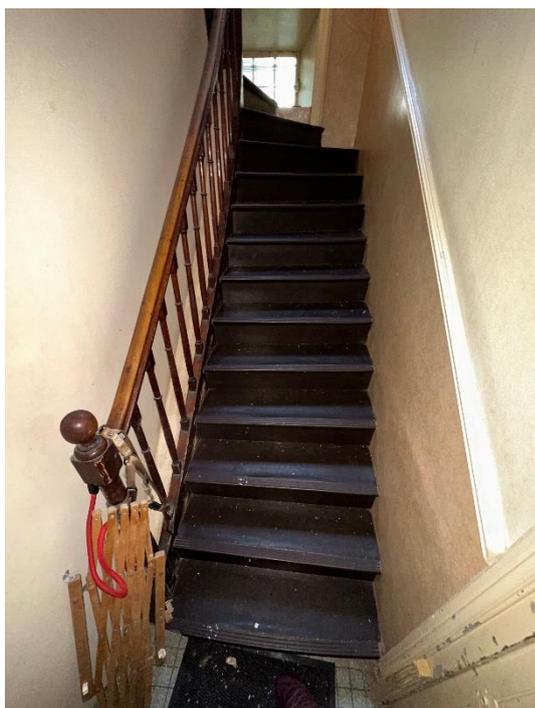
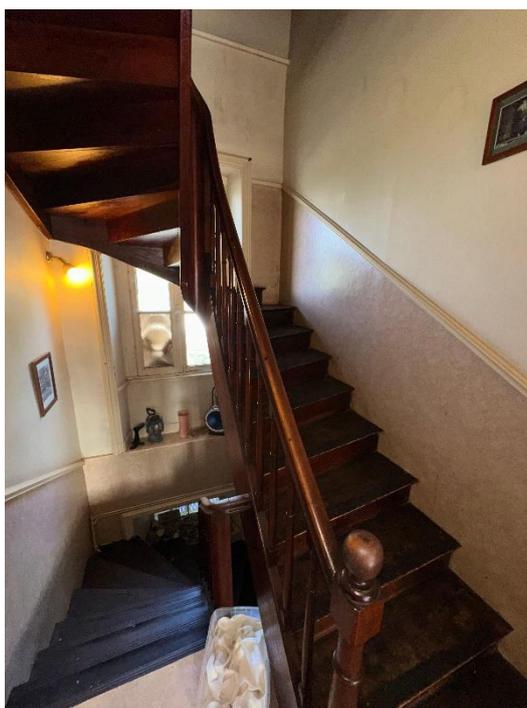
Accès étage 1 :

Escalier bois recouvert de linoléum vétuste et nez de marche plastique. Garde-corps bois en état d'usage.
Papier peint vétuste mais en état d'usage.

Réseau électrique et appareillage en place. Fenêtre deux ouvrants bois simple vitrage en état d'usage.

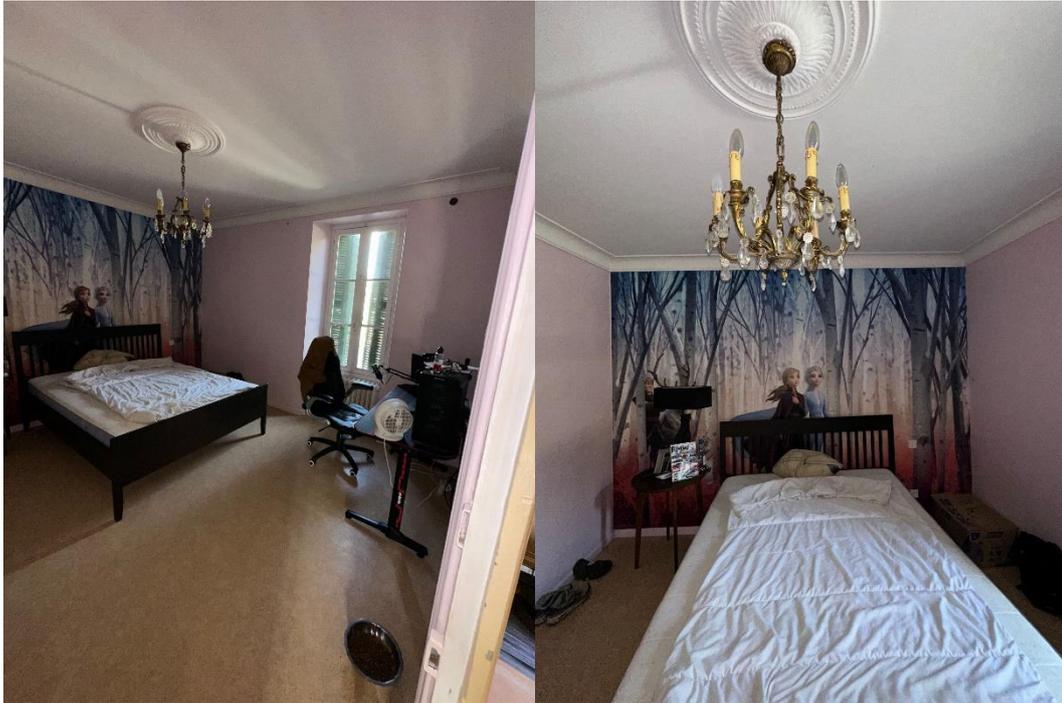
Chambre n°1 :

Sol linoléum en état d'usage.

Fenêtre bois double ouvrant double vitrage défendue par volets extérieurs bois vétustes.

Point lumineux en place et moulure au plafond. Réseau électrique et appareillage en place. Radiateur fonte en place.

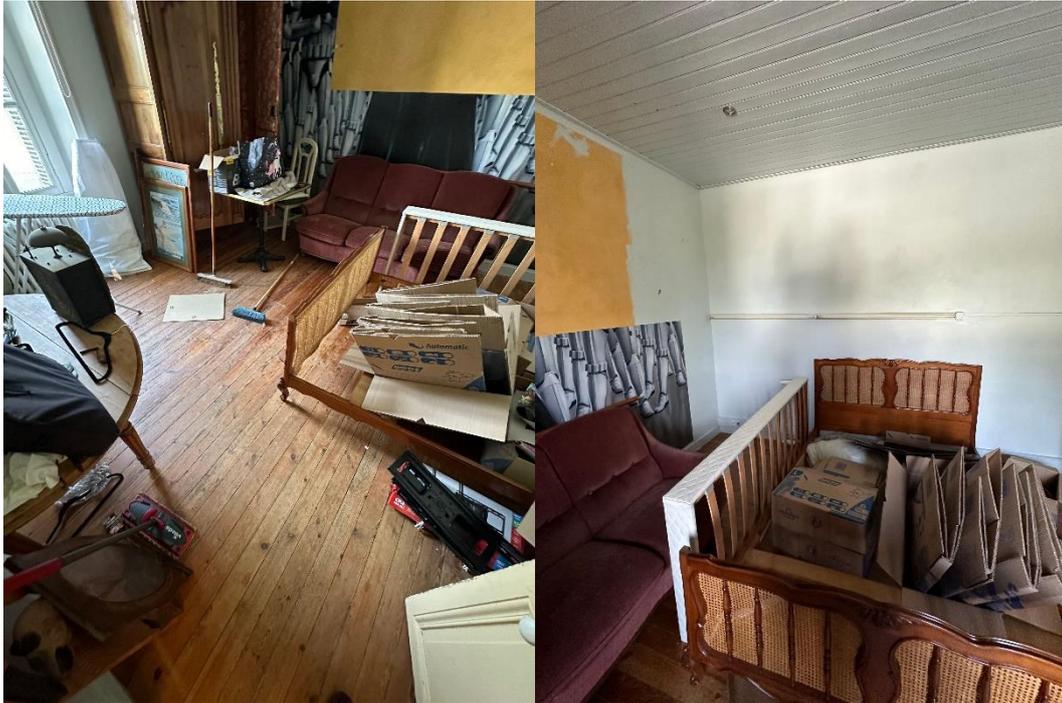
Chambre n°2 :

Parquet bois en état d'usage.

Fenêtre bois double ouvrant double vitrage défendue par volets extérieurs bois vétustes.

Point lumineux en place et moulure au plafond. Réseau électrique et appareillage en place. Radiateur fonte en place. Spots lumineux au plafond. Porte d'accès bois en état d'usage. Point d'eau en place, évier et robinetterie en état d'usage.

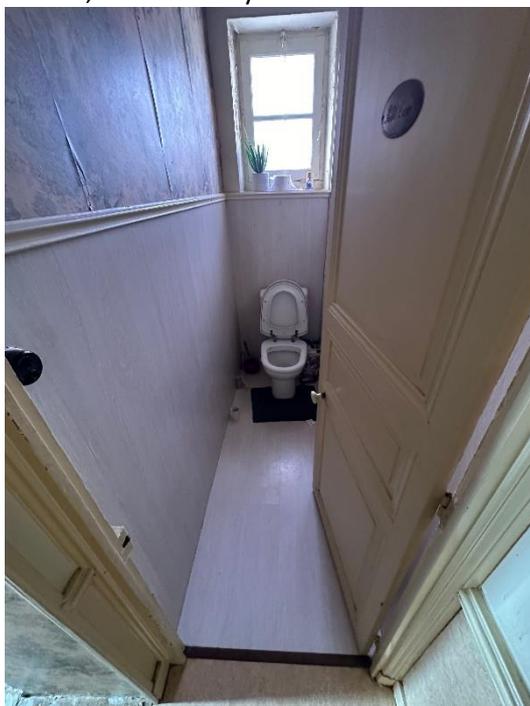
Linoléum vétuste au sol et plaques d'isolant au mur. Plafond peint. Le tout est très sale. Traces de moisissures.

Point lumineux en place. Réseau électrique et appareillage en place. Porte d'accès bois en état d'usage. Fenêtre bois simple vitrage. Cuvette, abatant et système d'évacuation en place.

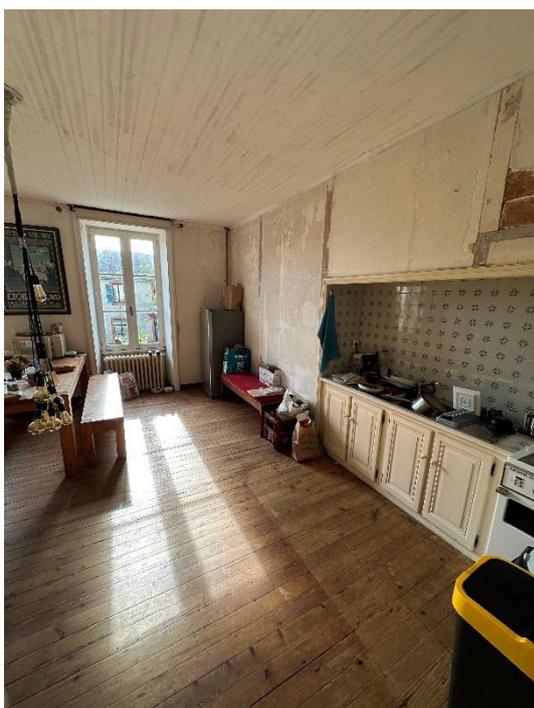
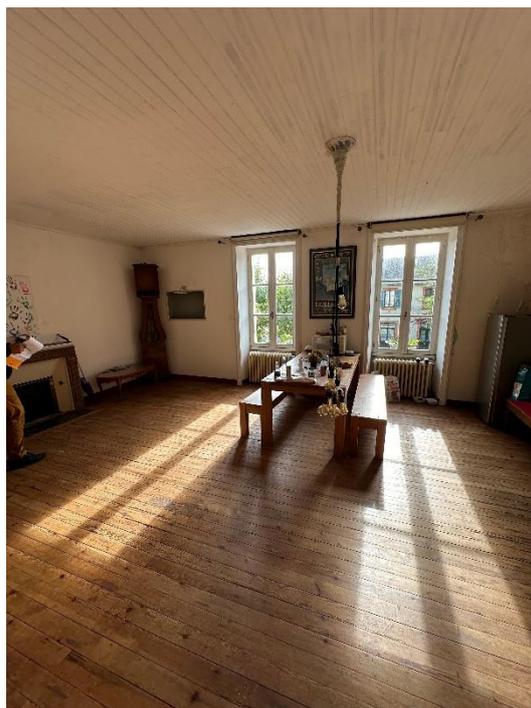
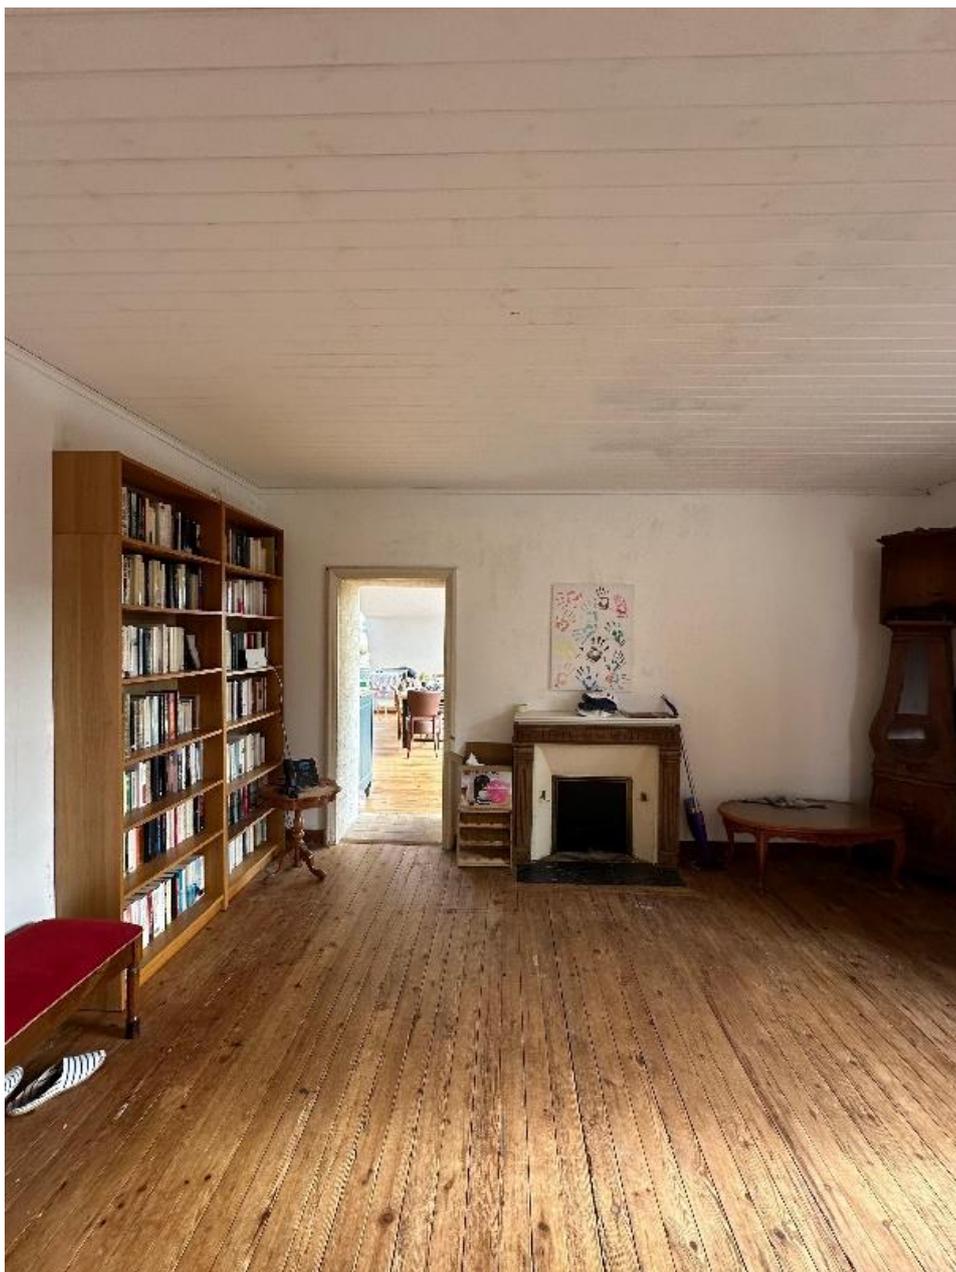
Cuisine ouverte :

Parquet bois en état d'usage.

Fenêtres bois double ouvrant simple vitrage défendues par volets extérieurs bois vétustes.

Point lumineux en place et moulure au plafond. Réseau électrique et appareillage en place. Radiateurs fontes en place. Porte d'accès bois, vitrée en état d'usage. Meuble de cuisine bas bois comportant un lavabo INOX et robinetterie métallique. Le tout est fonctionnel.

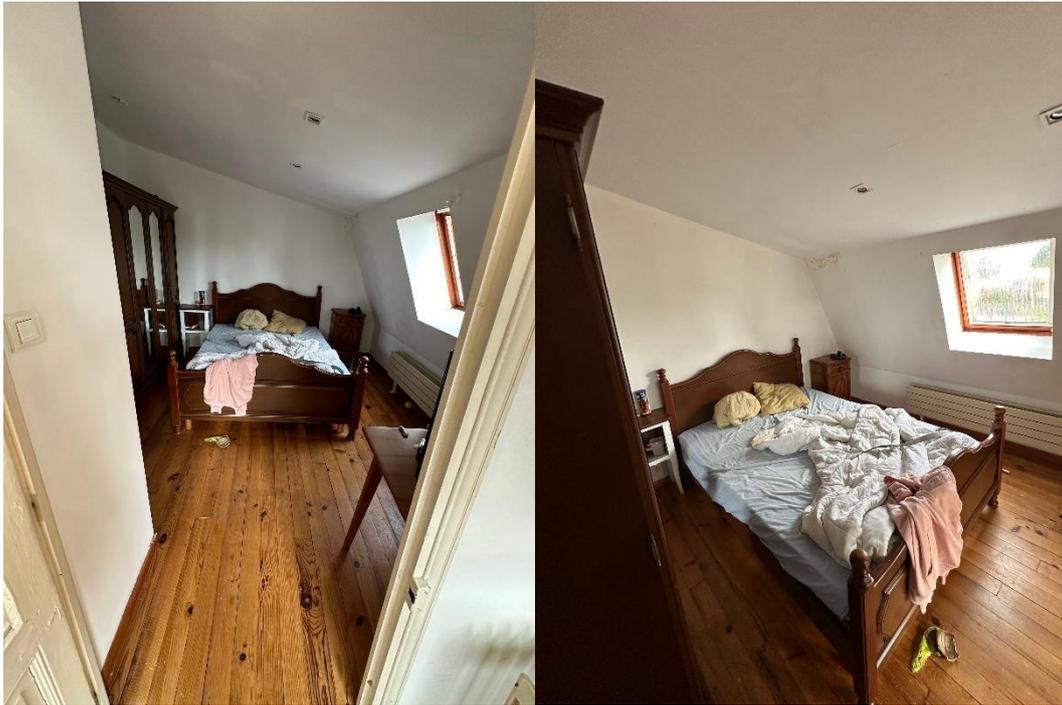
Chambre n°3 :

Parquet bois en état d'usage.

Ouvrant oscillo-battant bois double vitrage vétuste.

Spots encastrés place. Réseau électrique et appareillage en place. Radiateurs métalliques en place.

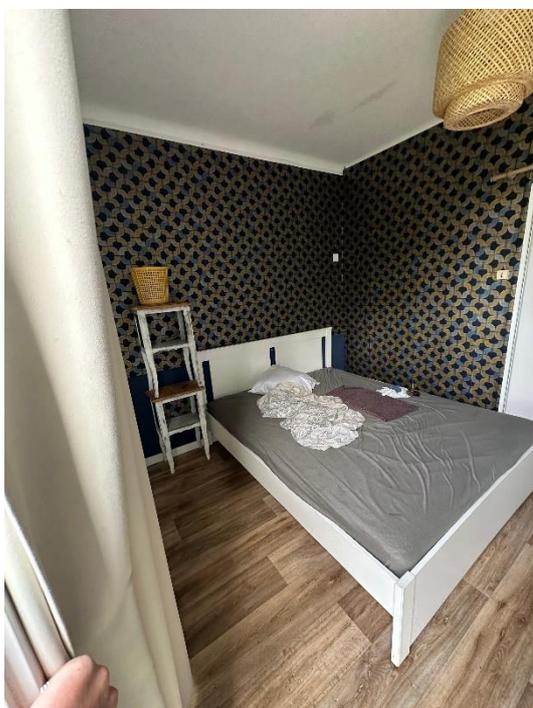
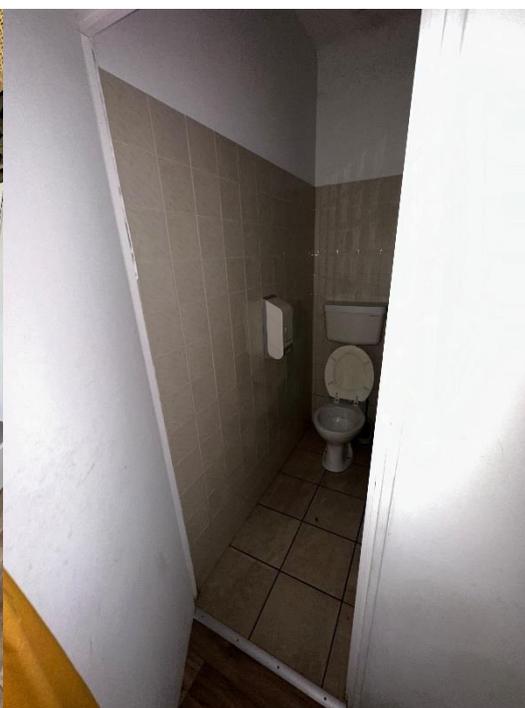
Appartement n°2 :

J'accède ensuite à un second appartement non habité et fermé à clé. Je sollicite Monsieur BINDEL Fabrice serrurier, afin de procéder à l'ouverture forcée du logement en présence des témoins Monsieur

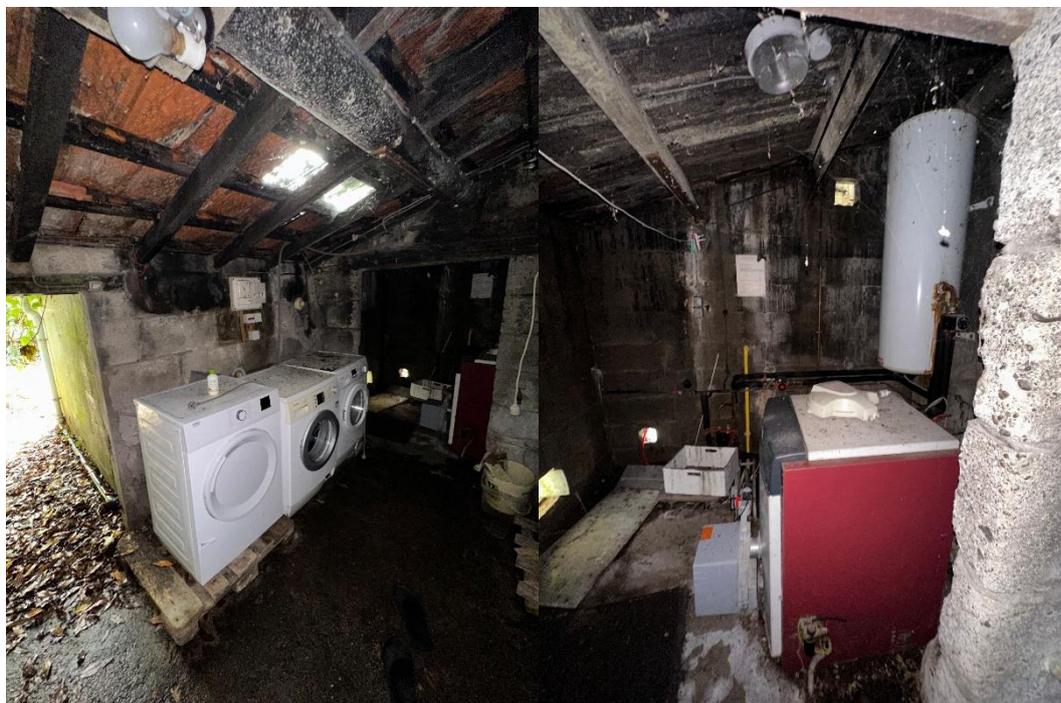
Zone ballon d'eau chaude et laverie :

Sol terre battue, murs parpaings et charpente toit en bois. Le tout est vétuste
